Compte rendu séance #6

Projet RACAI Z-34

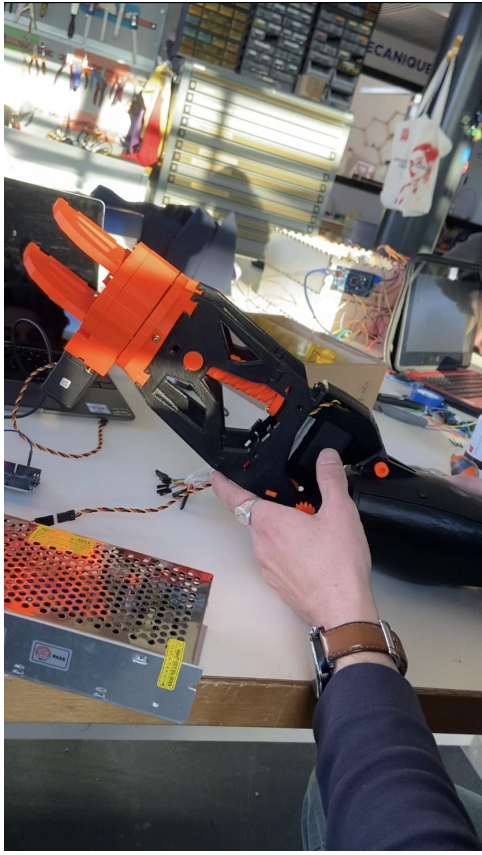
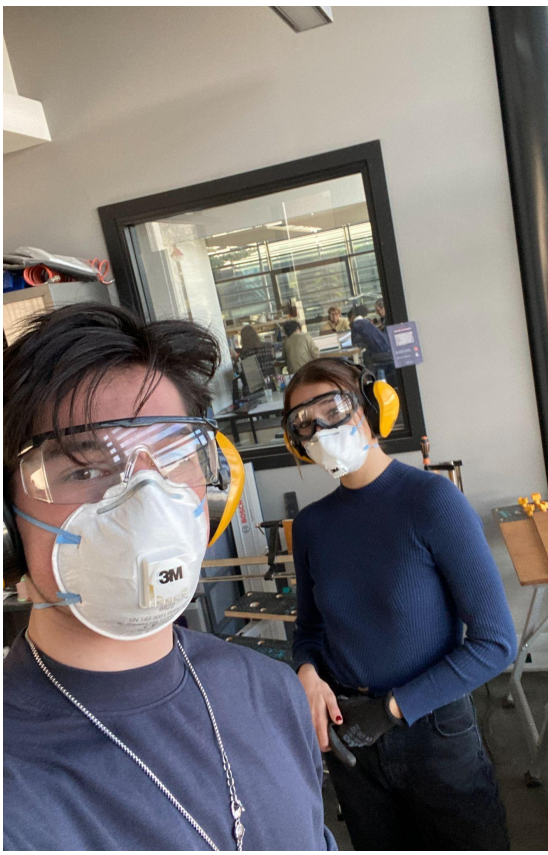
Nous avons imprimé plusieurs nouvelles entretoises et avons fini l'assemblage du biceps avec l'avant bras.

J'ai collé les vis sans fin avec les poulies fournies avec les HS-805BB+ et me suis servi des vis fournies pour renforcer les montages.

Après avoir fini l'assemblage du bras robotique, je me suis attelé à l'assemblage de notre nouveau bloc d'alimentation pour pouvoir alimenter les HS805BB+ avec suffisamment de courant.

PRCS1 : On se rendra compte par la suite que les vis ne tiennent pas sur les servomoteurs, car nous n'avons pas vissé la vis sur le servomoteur. Il faudra donc décoller la vis pour la visser et ensuite la recoller avec la poulie.

PRCS2 : Lors du test du bras, en fin de séance, nous avons remarqué que le bras ne se pliait pas et ne tournait pas suffisamment. Nous avons alors réalisé l'intérêt d'extraire et de déporter les potentiomètres intégrés dans les HS805BB+.
