# SETUP REPORT

Nest ID	848005	Material	Zink	1.2
NC File Name	848005.nc	Sheet Utilization	83.5%	
Plate ID	Zink	No. of Tool Changes	5	
Sheet Size	2560x1250	Time Per Sheet	2:19	
NCX Turret	KOT_1.2	Slug Hole (Laser)		
Clamp Locations	1@610 2@1250 3@1890			
Nest Notes	sklad_obmen_Y\2025\fasad_srtoj\848	Run	1	Sheet(s)

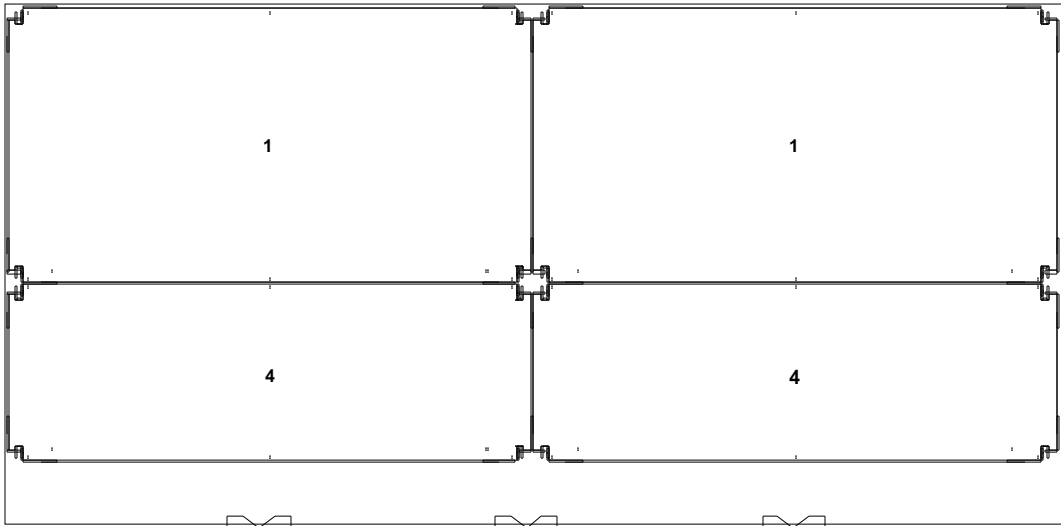
ID	Part name	Qty	Order ID	Time (m:s)	Note	Revision
1	kot_580x1180_1232	2		0:38		
4	kot_350x1180_384	2		0:31

Station	Tool	Size	Angle	Die	Total hits	Comment
43 S	RND_2_MT	Multi Tool	0	0.20	16	*
9 T0	RECT_3X10	B i	0	0.24	16	*
14 T	OBR_5X10	B	0	0.24	32	*
7 T0	RECT_5X30	B i	0	0.24	64	*
3 T0	RECT_5X80	D i	0	0.24	129	*
