# SETUP REPORT

Nest ID	98012	Material	Zink	1
NC File Name	98012.nc	Sheet Utilization	84.2%	
Plate ID	Zink	No. of Tool Changes	7	
Sheet Size	2570x1250	Time Per Sheet	2:54	
NCX Turret	ZN_1.0_STANDART	Slug Hole (Laser)		
Clamp Locations	1@420 2@1250 3@2079			
Nest Notes	Koordinatka\2024\ip_aseev\98			Run 1 Sheet(s)

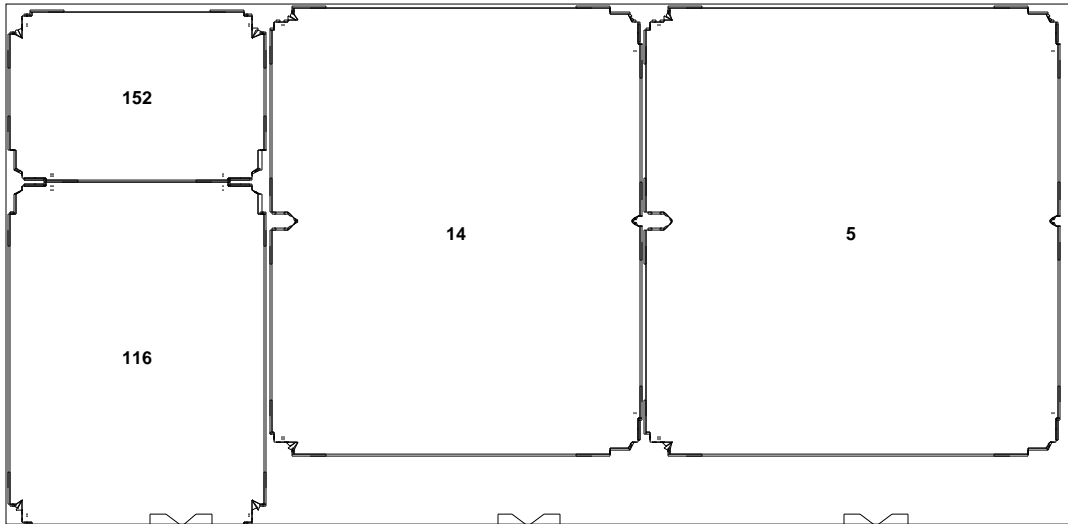
C5

ID	Part name	Qty	Order ID	Time (m:s)	Note	Revision
152	kzt_320x550_1	1		0:36		
116	kzt_740x550_1	1		0:28.7		
14	ukzt_800x530x480_1	1		0:52		
5	ukzt_900x530x480_1	1		0:57
