INFORME DE ESTUDIO DE SUELOS EN AYMARAE

“RECUPERACION DE LOS ECOSISTEMAS DE PAJONAL DE PUNA HUMEDA, SECA, BOFEDALES Y BOSQUE RELICTO MESOANDINO DE LAS UNIDADES HIDROGRÁFICAS DE LOS RÍOS CHALHUANCA Y OCOÑA DE 9 DISTRITOS DE LA PROVINCIA DE AYMARAE – DEPARTAMENTO DE APURIMAC”

UBICACIÓN : DEPARTAMENTO : APURIMAC
PROVINCIA : AYMARAE
DISTRITO : COTARUSE, CARAYBAMBA,
CHALHUANCA,
SAÑAYCA, SORAYA,
CAPAYA, IHUAYLLO,
TORAYA Y
COLCABAMBA

MEMORIA DESCRIPTIVA

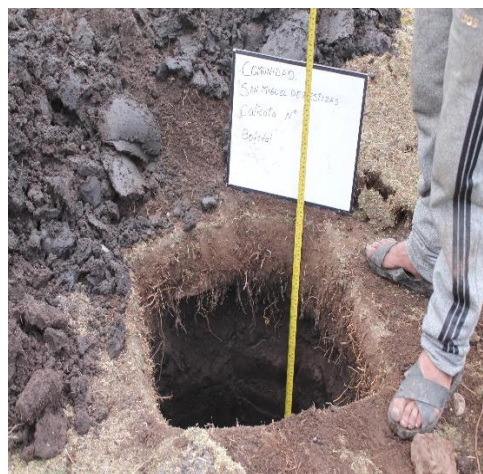
Horizonte B : tierra negra y arena con presencia de pedregosidad 25 cm

Napa freática : a 70 cm de profundidad

La **Calicata N° 01**: muestra características del suelo que expresan una aptitud para soportar la instalación de especies de árboles nativos y arbustos de bajo porte con la finalidad de protección, puesto que el espesor del horizonte A que favorecería el crecimiento de raíces es de 15 cm, lo cual no es favorable para anclar árboles con fines comerciales; así mismo, la presencia de un horizonte H por debajo de A indicaría que existe una gran actividad microbiana en ese estrato medio, que ayudaría al crecimiento de las raíces, pero no ayudaría al anclaje. La presencia del horizonte B de 25 cm contribuiría en la reducción de excesos de agua del suelo por filtración en épocas lluviosas de gran intensidad por la presencia de arena y pedregosidad. Este tipo de suelo también ayudaría a sostener la instalación de pastos asociados o el repoblamiento de pastos naturales, puesto que la napa freática se encuentra a 70 cm. lo que ayudaría en el mantenimiento de la humedad. Para la instalación de especies arbustivas de bajo porte es recomendable enterrar el mantillo, el horizonte A y el horizonte H en la parte profunda del hoyo y la parte del horizonte B deberá estar en la parte superficial. Este tipo de suelos no es recomendable para la instalación del eucalipto y el pino.

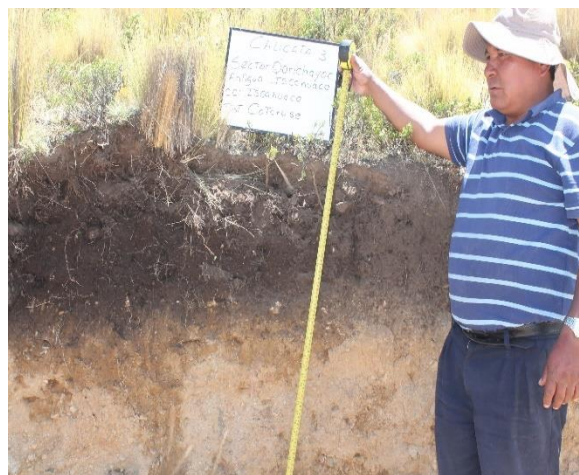
Horizonte B : tierra y arena con presencia de pedregosidad 80 cm

Napa freática : más de 1.20 m de profundidad

La **Calicata N° 03**: muestra características del suelo que expresan una aptitud para soportar la instalación de especies de árboles nativos y arbustos de bajo porte con la finalidad de protección, puesto que el espesor del horizonte A que favorecería el crecimiento de raíces es de 40 cm, lo cual no es favorable para anclar árboles con fines comerciales; así mismo, la presencia de un horizonte B de 80 cm contribuiría en la reducción de excesos de agua del suelo por filtración en épocas lluviosas de gran intensidad por la presencia de arena gruesa y piedras. Este tipo de suelo también ayudaría a sostener la instalación de pastos asociados o el repoblamiento de pastos naturales con cierto régimen de riego, puesto que la napa freática se encuentra a más de 1.2 m. Para la instalación de especies arbustivas de bajo porte es recomendable enterrar el mantillo y el horizonte A en la parte profunda del hoyo y la parte del horizonte B deberá estar en la parte superficial. Este tipo de suelos no es recomendable para la instalación del eucalipto y el pino.

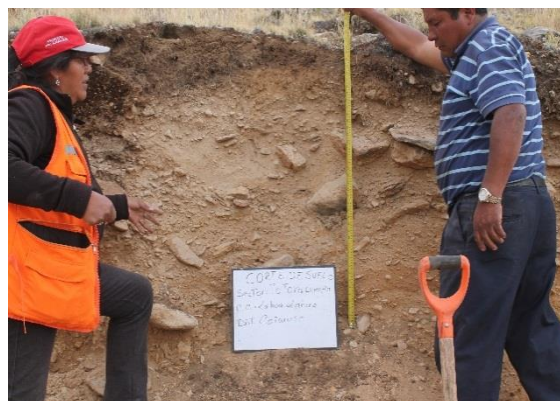
Horizonte B : tierra y arena con presencia de pedregosidad 85 cm

Napa freática : más de 1.00 cm de profundidad

La **Calicata N° 05**: muestra características del suelo que expresan una aptitud para soportar la instalación de especies de arbustos nativos de bajo porte en un sistema agrosilvopastoril y con la finalidad de protección, puesto que el espesor del horizonte A que favorecería el crecimiento de raíces es de 15 cm, lo cual no es favorable para anclar árboles con fines comerciales e incluso para árboles nativos; así mismo, la presencia de un horizonte B de 85 cm contribuiría en la reducción de excesos de agua del suelo por filtración en épocas lluviosas de gran intensidad por la presencia de arena y piedras. Este tipo de suelo también ayudaría a sostener la instalación de pastos asociados o el repoblamiento de pastos naturales con cierto régimen de riego bajo un sistema agrosilvopastoril, puesto que la napa freática se encuentra a más de 1 m. Para la instalación de especies arbustivas de bajo porte es recomendable enterrar el mantillo y el horizonte A en la parte profunda del hoyo y la parte del horizonte B deberá estar en la parte superficial. Este tipo de suelos no es recomendable para la instalación del eucalipto y el pino.

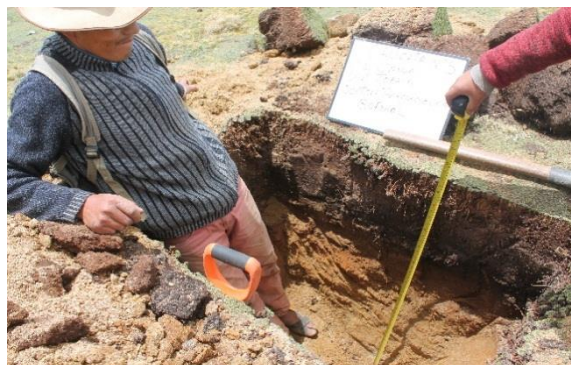
Horizonte B : tierra más arena gruesa 70 cm

Napa freática : a 80 cm de profundidad

La **Calicata N° 07:** muestra características del suelo que expresan una aptitud para soportar la instalación de especies de arbustos nativos de bajo porte en un sistema agrosilvopastoril y con la finalidad de protección, puesto que el espesor del horizonte A que favorecería el crecimiento de raíces es de 33 cm, lo cual no es favorable para anclar árboles con fines comerciales e incluso para árboles nativos; así mismo, la presencia de un horizonte B de 70 cm contribuiría en la reducción de excesos de agua del suelo por filtración en épocas lluviosas de gran intensidad por la presencia de arena y piedras. Este tipo de suelo también ayudaría a sostener la instalación de pastos asociados o el repoblamiento de pastos naturales con un régimen de riego bajo en un sistema agrosilvopastoril, puesto que la napa freática se encuentra a 70 cm. Para la instalación de especies arbustivas de bajo porte es recomendable enterrar el mantillo y el horizonte A en la parte profunda del hoyo y la parte del horizonte B deberá estar en la parte superficial. Este tipo de suelos no es recomendable para la instalación del eucalipto y el pino.

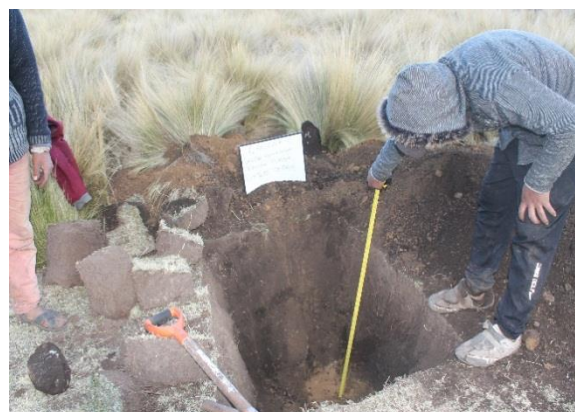
Horizonte B : tierra negra con presencia de arena y arcilla 47 cm

Napa freática : más de 1.00 m de profundidad

La **Calicata N° 09:** muestra características del suelo que expresan una aptitud para soportar la instalación de especies de árboles y arbustos nativos de bajo porte en un sistema agrosilvopastoril y con la finalidad de protección, puesto que el espesor del horizonte A que favorecería el crecimiento de raíces es de 48 cm, lo cual no es favorable para anclar árboles con fines comerciales; así mismo, la presencia de un horizonte B de 47 cm contribuiría en la reducción de excesos de agua del suelo por filtración en épocas lluviosas de gran intensidad por la presencia de arena y arcilla. Este tipo de suelo también ayudaría a sostener la instalación de pastos asociados o el repoblamiento de pastos naturales con un régimen de riego medio, especialmente en un sistema agrosilvopastoril, puesto que la napa freática se encuentra a más de 1 metro. Para la instalación de especies arbustivas y arboles nativos de bajo porte es recomendable enterrar el mantillo y el horizonte A en la parte profunda del hoyo y la parte del horizonte B deberá estar en la parte superficial. Este tipo de suelos no es recomendable para la instalación del eucalipto y el pino.

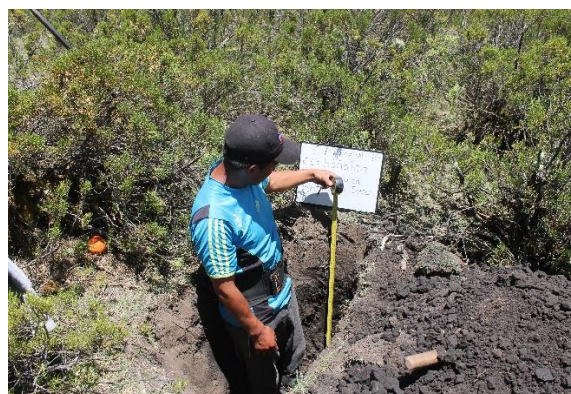
Horizonte H : TURBA 85 cm

Napa freática : más de 1.00 m de profundidad

La **Calicata N° 11:** muestra características del suelo que expresan una aptitud para soportar la instalación de especies de árboles nativos y arbustos de bajo porte con la finalidad de protección, puesto que el espesor del horizonte A que favorecería el crecimiento de raíces es de 15 cm, lo cual no es favorable para anclar árboles con fines comerciales; así mismo, la presencia de un horizonte H de 85 cm. por debajo de A indicaría que existe una gran actividad microbiana en ese estrato medio, que ayudaría al crecimiento de las raíces, pero no ayudaría al anclaje. Este tipo de suelo también podría sostener la instalación de pastos asociados o el repoblamiento de pastos naturales, puesto que las condiciones de la turba en una profunda media ayudaría en el mantenimiento de la humedad. Para la instalación de especies arbustivas de bajo porte es recomendable enterrar el mantillo, el horizonte O y A en la parte profunda del hoyo y la parte del horizonte H deberá estar en la parte superficial. Este tipo de suelos no es recomendable para la instalación del eucalipto y el pino. Por ser suelos frágiles, es preciso realizar clausuras y de ser necesario se podría instalar especies de arbustos, pastos y cultivos bajo un sistema agrosilvopastoril.

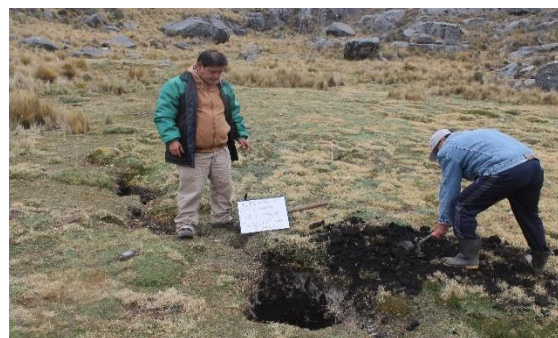
Horizonte H : TURBA 95 cm

Napa freática : a 80 cm de profundidad

La **Calicata N° 14**: indica que en esta parte, el suelo es bastante frágil, encontrándose estos en bofedales que tienen la función de retener el agua y filtrarla. La flora de este tipo de suelos es específica y no es conveniente para soportar la instalación de especies de árboles nativos o arbustivos, salvo en sus alrededores con la finalidad de protección, puesto que al no existir un horizonte A no se favorecería el crecimiento de raíces sin posibilidad de un anclaje adecuado. Este tipo de suelo podría ser adecuado para promover la recuperación de especies de flora nativa a través de la clausura y protección inmediata por tratarse de un ecosistema bastante frágil y a la vez muy útil para otros ecosistemas de las zonas con menor nivel de altitud. La presencia de una napa freática superficial imposibilita la instalación de árboles como el pino y eucalipto, puesto que estas especies contribuirían al desequilibrio y la destrucción de la napa freática de manera irreversible.

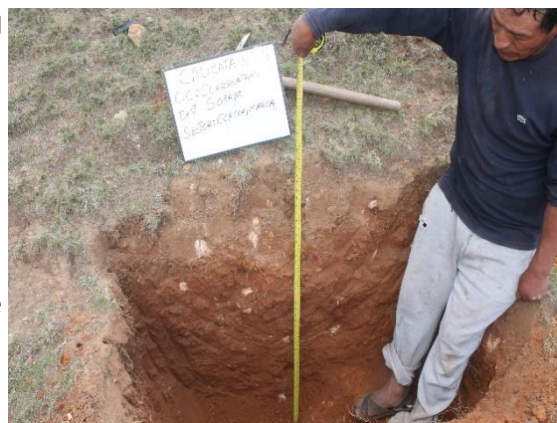
Horizonte A : tierra agrícola roja, con presencia de pedregosidad mínima y arcilla 70 cm

Napa freática : más de 1.20 m de profundidad

La **Calicata N° 16**: indica que en esta parte, el suelo tiene una aptitud para soportar la instalación de especies de árboles nativos con la finalidad de protección y agrosilvopasturas; las especies arbóreas o arbustivas deberían ser las de raíz fasciculada, puesto que su espesor que favorecería el crecimiento de raíces es de 1.00 m. Este tipo de suelo también ayudaría a sostener plantaciones de pastos cultivados, los que deberían contar con una frecuencia de riego medio, por la presencia de la napa freática a más de 1.2 m. Este tipo de suelos no es recomendable para la instalación de eucaliptos y pinos por ser especies muy extractoras de agua. Su instalación promovería a la modificación del equilibrio natural del suelo y el secado paulatino de la napa freática. Las especies nativas como la queuña, aliso, tasta, chachacomo y otros promoverían la mayor captación e infiltración del agua de lluvia y el mejoramiento de las condiciones climáticas para el cultivo de pastos que estarían divididos por cercos vivos de especies nativas de árboles y arbustos.

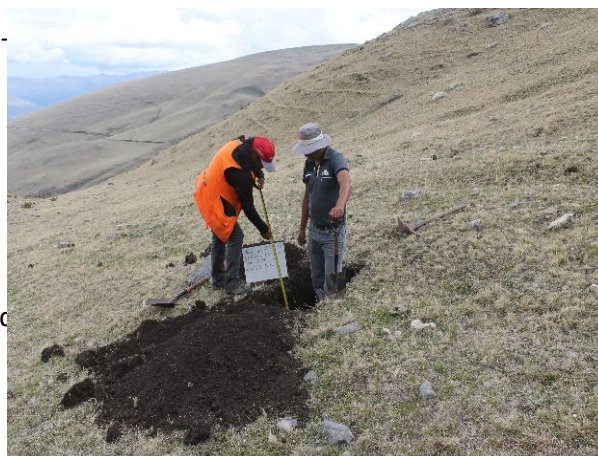
Horizonte A : tierra agrícola negra con presencia de
pedregosidad mínima y arcilla (turba) 95 cm

Napa freática : más de 1.20 m de profundidad

La **Calicata N° 17**: indica que en esta parte, el suelo tiene una aptitud para soportar la instalación de especies de árboles nativos con la finalidad de protección y agrosilvopasturas; las especies arbóreas o arbustivas deberían ser las de raíz fasciculada, puesto que su espesor que favorecería el crecimiento de raíces es de 1.20 m. Este tipo de suelo también ayudaría a sostener plantaciones de pastos cultivados, los que deberían contar con una frecuencia de riego medio, por la presencia de la napa freática a más de 1.2 m. Este tipo de suelos no es recomendable para la instalación de eucaliptos y pinos por ser especies muy extractoras de agua. Su instalación promovería a la modificación del equilibrio natural del suelo y el secado paulatino de la napa freática. Las especies nativas como la queuña, aliso, tasta, chachacomo y otros promoverían la mayor captación e infiltración del agua de lluvia y el mejoramiento de las condiciones climáticas para el cultivo de pastos que estarían divididos por cercos vivos de especies nativas de árboles y arbustos.

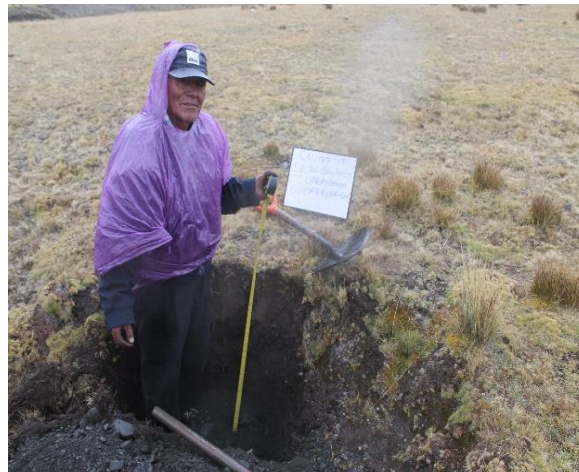
Horizonte B : arena gruesa y pedregosidad 30 cm

Napa freática : más de 1.10 m de profundidad

La **Calicata N° 13**: indica que en esta parte, el suelo tiene una aptitud para soportar la instalación de especies de árboles con la finalidad de protección (nativas) especialmente con raíz fasciculada superficial, puesto que su espesor que favorecería el crecimiento de raíces es de 80 cm y la presencia de un horizonte B de 30 cm contribuiría en la reducción de excesos de agua del suelo en épocas lluviosas de gran intensidad por la presencia de piedras y arena gruesa, así como también favorecería el anclaje de los árboles en un sistema de agrosilvopasturas. Este tipo de suelo también ayudaría a sostener plantaciones de pastos cultivados con un régimen de riego medio, debido a la profundidad del suelo y de la napa freática. Para la instalación de especies arbóreas es recomendable enterrar el mantillo y el horizonte A en la parte profunda del hoyo y la parte del horizonte B deberá estar en la parte superficial
