## Die Sturmflut vom 1. Februar 1953 in Niederland und ihre wirtschaftlichen Auswirkungen

H. J. Keuning

Mit 4 Textkarten

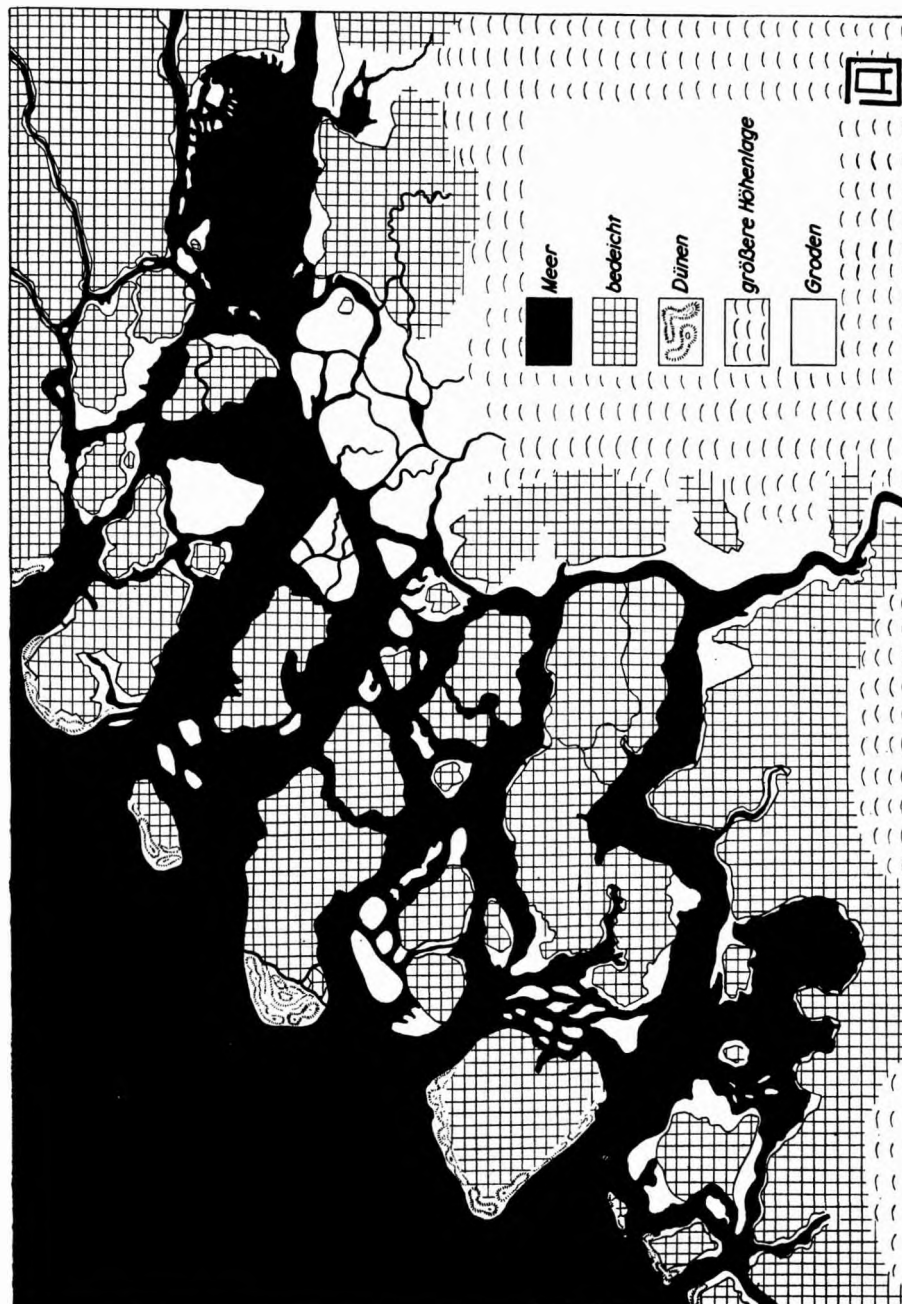
Karte 2. Verteilung von Land und Wasser um 1500

Waterland im Jahre 1916, die Überschwemmung der Betuwe im Jahre 1861, die Überflutung des Landes von Maas und Waal im Jahre 1926, und ebenfalls der Sturmflut vom 1. Februar 1953 hat dieser Typus in einzelnen Teilen des überschwemmten Gebietes nicht gefehlt. Auch die St. Elisabethflut von 1421 gehört meines Erachtens zu dieser Kategorie<sup>1)</sup>. Nur mußte hier der ursprüngliche Deich, der von Dordrecht über Strijen und Zwaluwe nach Geertruidenberg verlief und kurz nacheinander an mehreren Stellen brach, um 30 km weiter stromaufwärts zurückverlegt werden, so daß eine große Wasserfläche, der Biesbosch, entstand, aus der das Land bis heute noch nicht wieder gänzlich zurückgewonnen worden ist (*Karte 2*).

Diese Anschwemmungen an den Ufern und die neu entstandenen Groden („opwassen“) mitten in den Meeresarmen wurden Anlaß zu neuen Bedeichungen, die entweder neue bedeichte Inseln entstehen ließen oder mittels Andeichungen schon vorhandene Inseln erweiterten. Überdies wurden etliche kleine Inseln durch Überdeichung kleiner Meeresarme zu größeren Einheiten vereinigt (*Karten 1 und 2*).
