48H POUR RESTAURER
LE MAT D'ORIGINE !

SUPER ARLEQUIN

Des bricoleurs dans le dur !

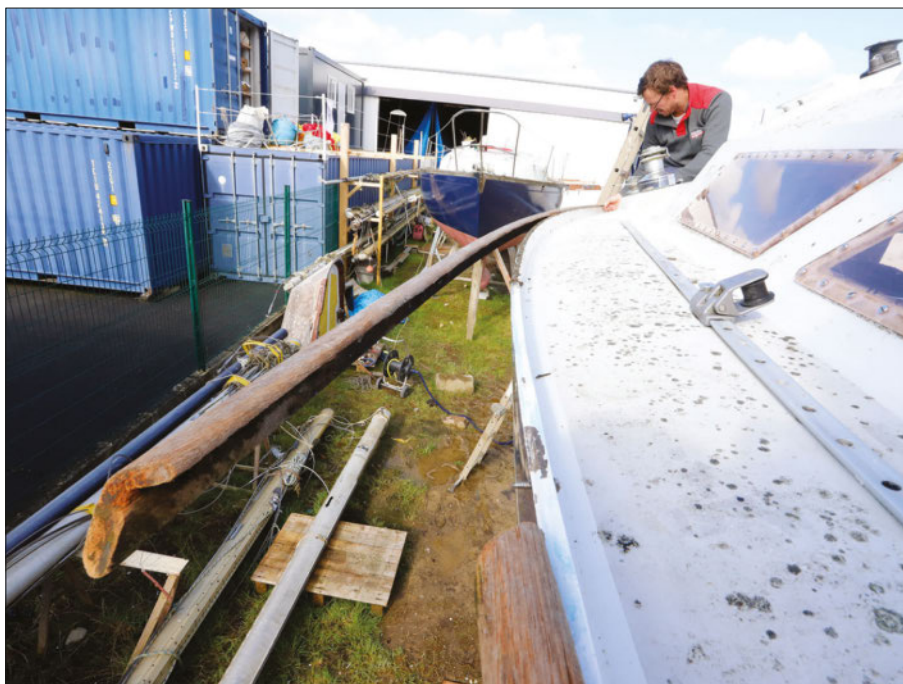
▲ Démonteur les listons en bois était facile. Les rénover sera sans doute plus délicat.

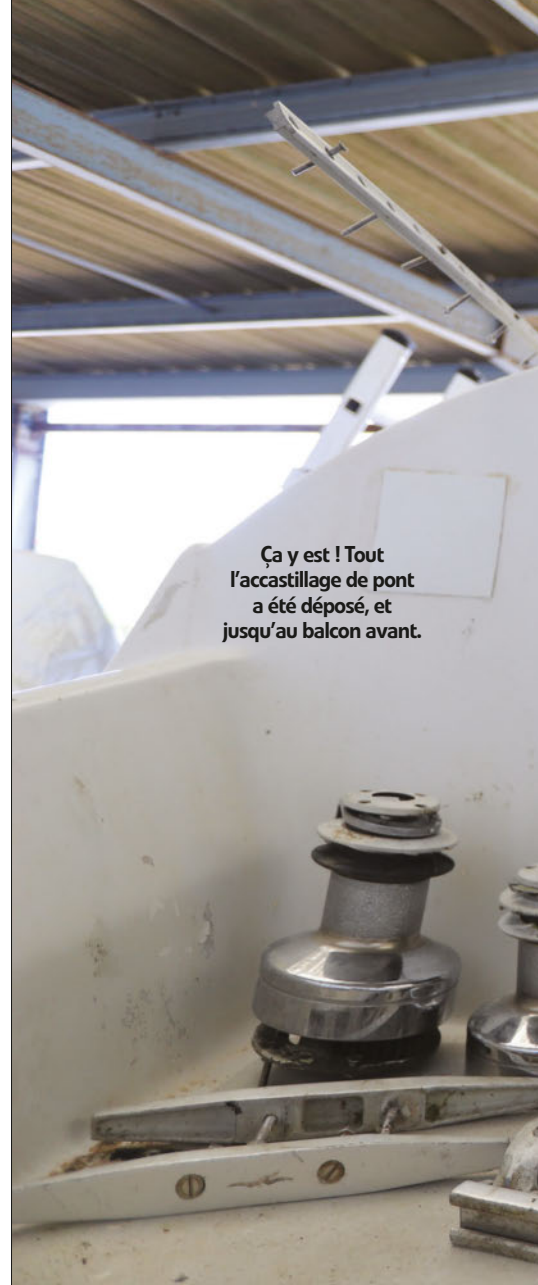
Ça y est ! Tout l'accastillage de pont a été déposé, et jusqu'au balcon avant.

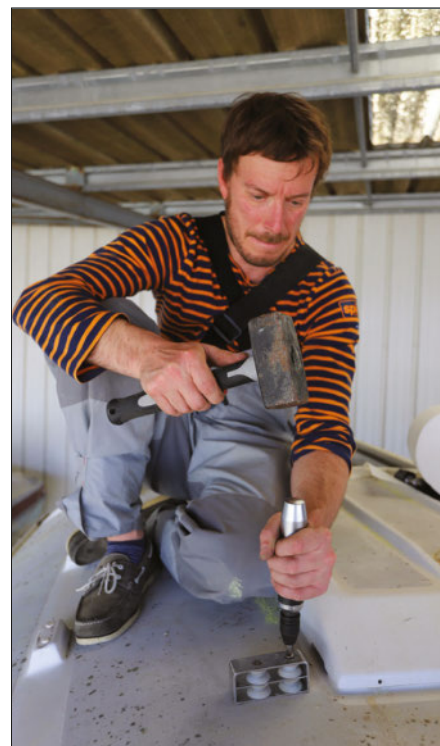
▲ Le tournevis à frapper, meilleur ami du démonteur d'accastillage de pont !

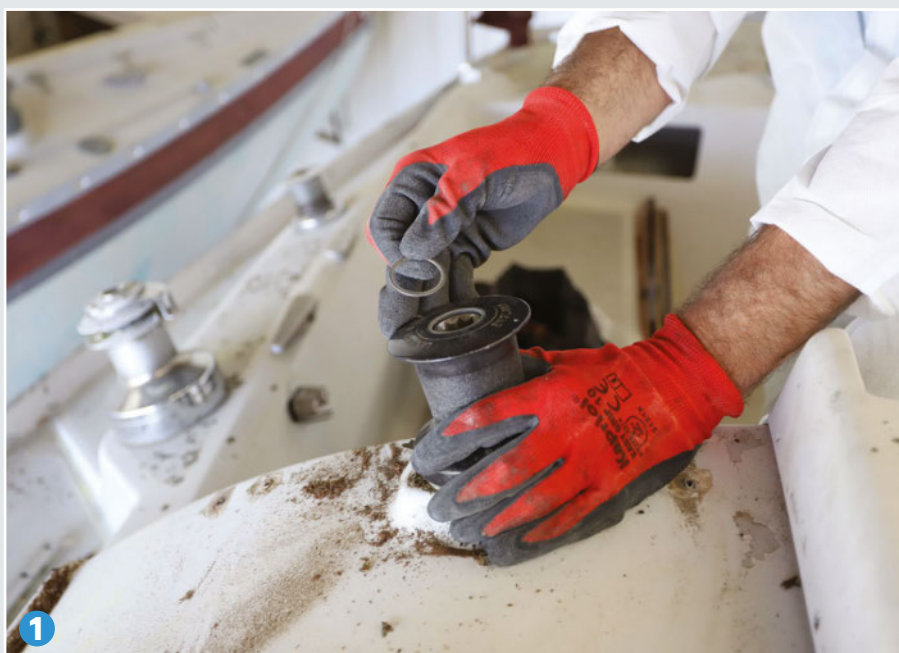
▲ Il faut commencer par ôter la poupée du winch, qui est bloquée par une simple bague. Elle est a priori réutilisable, mais on peut aussi en commander des nouvelles (idem pour les ressorts de cliquets).

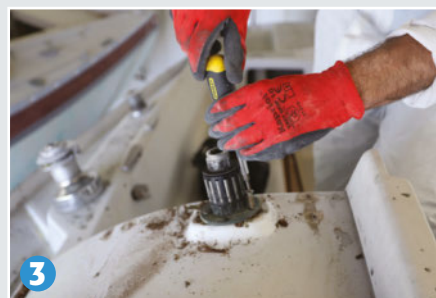
▲ Reste le plus difficile : sortir les écrous. On les aura au tournevis à frapper.

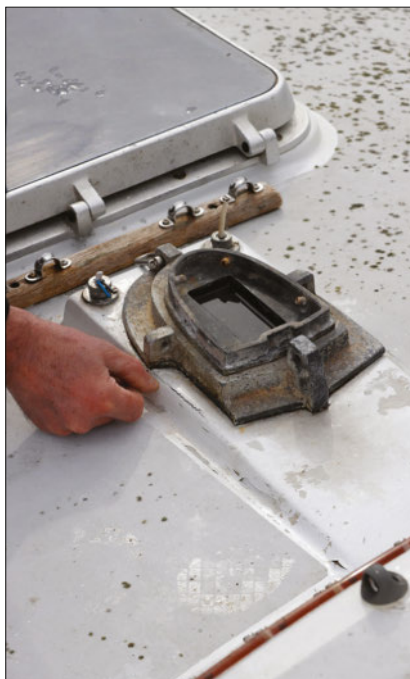
En revanche, on envisage de renforcer le pont sur la partie avant du pied de mât. Elle apparaît en effet craquelée, comme si le mât avait pompé et travaillé en avant de façon anormale. On croyait savoir que le bateau avait beaucoup couru en Méditerranée et qu'il n'avait pas été ménagé... c'est confirmé. Il va falloir renforcer sérieusement la zone avant de s'attaquer au ponçage et à la peinture de pont. Parlons-en, de la peinture de pont. Nos amis de Seaview-Progress nous apportent une aide décisive en fournissant le fameux antidérapant Kiwigrip, merci à eux ! Restent le temps et la main-d'œuvre : le nerf de la guerre ! Autant nos amis de Passe-Coque, Alain et Fabien notamment, vont s'employer à nos côtés pour le pied de mât, autant le ponçage du pont et la peinture posent problème. Nous comptons bien mettre la main à la pâte, évidemment, mais il y a une limite physique à notre implication car il faut toujours livrer votre *Voile Magazine* tous les mois et personne ne le fera pour nous ! La solution viendra peut-être de l'Afpa. L'Agence nationale pour la formation professionnelle des adultes dispose à Auray,

▲ La semelle de pied de mât est fissurée, et toute la zone est légèrement enfoncée.

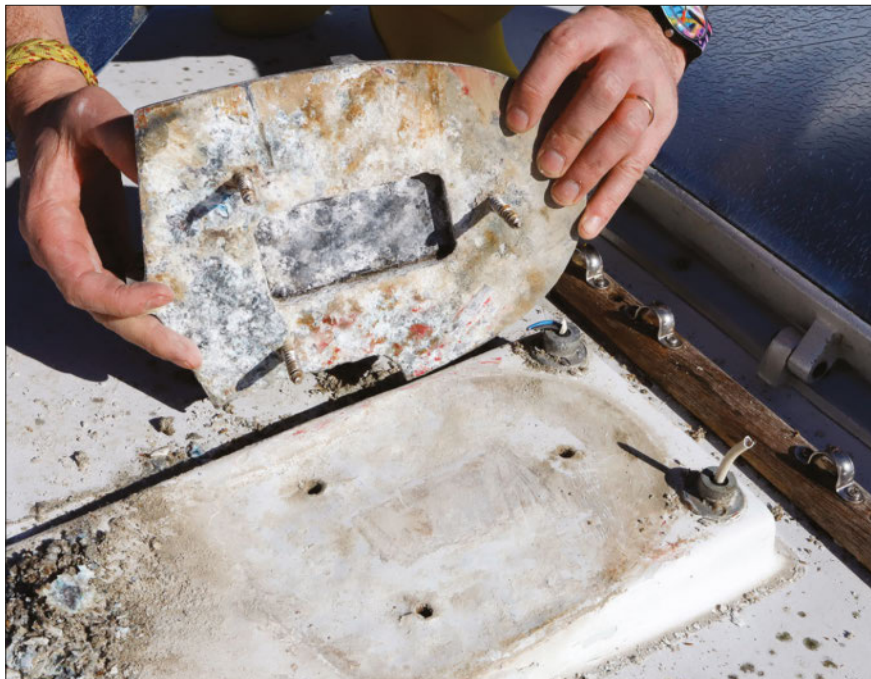
Plutôt gratifiant au final ce grand nettoyage, mais aussi révélateur quant à l'état réel du pont. Leçon n°1 : nous n'échapperons pas à une peinture de pont complète. On pouvait s'y attendre. Leçon n°2 : l'état du pied de mât n'est pas très rassurant. Il apparaît enfoncé par endroits et le massif de bois qui s'y trouve

a visiblement pris l'eau. Plus ennuyeux, c'est tout une zone entre l'avant du pied de mât et le panneau de pont qui semble légèrement enfoncée. Il va falloir ouvrir cette semelle de pied de mât stratifiée pour y voir clair. Autre examen en demi-teinte : celui du mât. La corrosion a fait son œuvre au niveau du contact avec l'implanture, mais aussi sur les embases de barres de flèche et surtout sur la bôme, dont les réas côté vît-de-mulet sont complètement soudés par l'électrolyse. Alors que faire ? Restaurer ce vieux profil, en chercher un nouveau ? Réunion de crise autour de l'espar avec le gréeur Xavier Robert d'Atelier Câbles, et Pierre Le Goff de Sparcraft. Le principe du projet étant de renaviguer au plus vite pour cette première saison, la décision est prise de réparer ce qui doit l'être chez Atelier Câbles. Et un mât neuf, bien plus léger grâce à un montage à deux étages de barres de flèche, est envisagé pour l'hiver prochain dans la logique d'une optimisation du bateau qu'on espère aligner au Spi Ouest 2023... A suivre ! En attendant, on va s'attaquer au vénérable profil d'origine, signé Petterson-Briand (voir p. 74). Et à la partie du pont qui le supporte. Un premier coup de découpeuse oscillante, préférable à la meuleuse car plus douce et dispersant moins de poussière de verre, permet d'accéder au fameux massif qui forme la cale de mât. Nous évacuons facilement au ciseau à bois cette simple planche de pin biseautée, pas spécialement pourrie d'ailleurs... Mais alors, d'où venaient les résidus de bois pourri et humide extraits des trous des longues vis qui fixaient l'implanture ? La réponse apparaît quand nous arrivons à la peau du pont, sous la cale. Les vis étaient ancrées dans le fort barrot

▲ L'emplanture est assez abîmée, et même cassée dans un coin. Les gougeons étaient soudés, on les a extraits de force et c'est là qu'on a constaté qu'ils étaient dans du bois pourri... Pas bon !

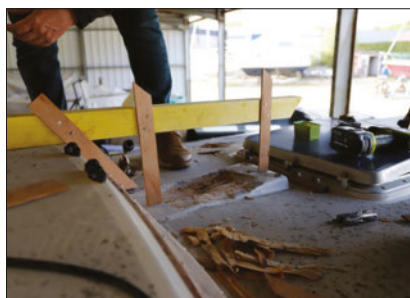
▲ Avant d'araser, on a fait un gabarit pour retrouver l'altitude initiale à partir du rouf.

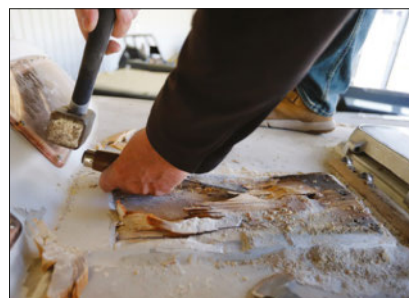
▲ Le massif de bois enserré dans la semelle est débarrassé au ciseau à bois.

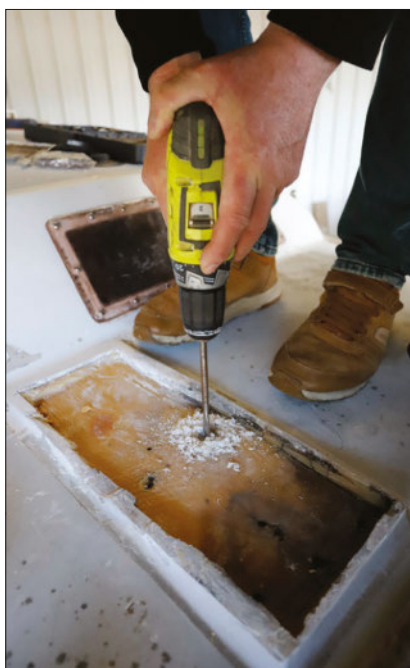
▲ Il faut percer gros pour explorer et comprendre d'où vient le bois pourri.

de pont qui forme une sorte d'oméga structurel dans la cloison avant. Ce n'est donc pas très rassurant, il faut absolument en savoir plus. Nous perçons le pont au niveau du barrot, puis creusons le barrot lui-même comme on creuse une carie, jusqu'à arriver à du bois sain. Conclusion : la partie pourrie est assez superficielle. Vu l'échantillonnage – considérable – de la pièce, pas besoin de la remplacer : un simple assainissement suffira.

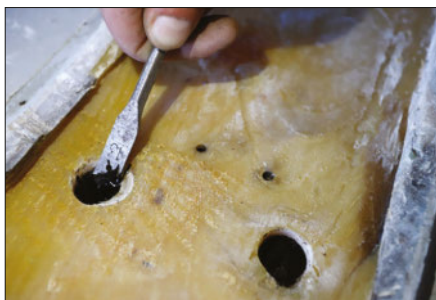
▲ Banco : ce bois est celui du gros omega de la cloison avant où les gougeons étaient ancrés.

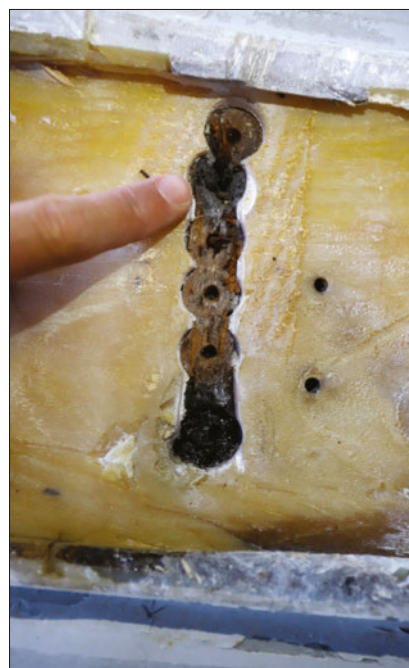
▲ Nous avons ouvert la stratification et exploré le bois jusqu'à retrouver le bois sain.
