ADVIES RAPPORTAGE

Datum 17 november 2022
Object Pastoor Wesselstraat 10 te Steenwijksmoer (gem. Coevorden)
Ons kenmerk MAG/202285149
Onderwerp Resultaat uitgevoerde vochtinspectie,
vocht(schimmel)problematiek woonwagen

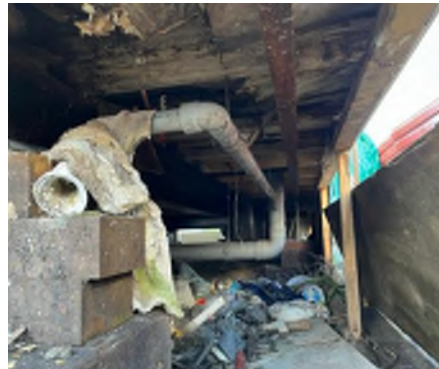
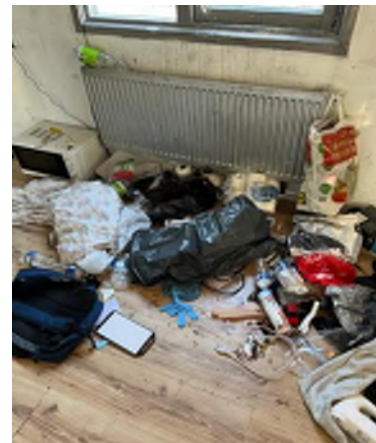
De staat van de vloer is zeer slecht, diversen balken en vloerplaten zijn verrot en is er in de badkamer een gat in de vloer zichtbaar. Het gat is tevens toegang van een waterslag voor het spoelen van het toilet en het mogelijke gebruik van de douche.

Indien wordt gekozen de woonwag te behouden zou de bewoner tijdelijk uitgeplaatst moeten worden, de ruimtes moeten worden leeggehaald en gereinigd. Binnen een gereinigde(veilige) toestand kan dan gewerkt worden aan het eventueel verwijderen van de vloer en aangetaste muurdelen. De vloer zal geheel vervangen moeten worden. Bij het vervangen van de vloer adviseren wij de toepassing van onderliggende isolatie.

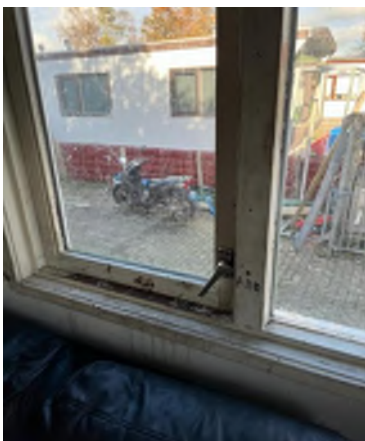
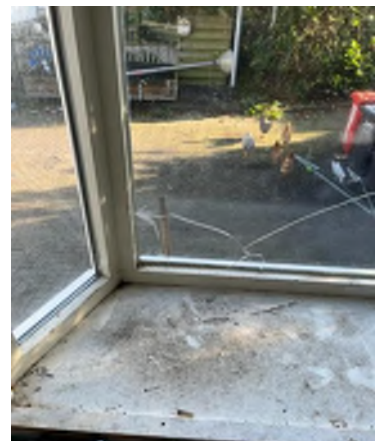
De woonwagen is tevens onderhevig aan verzakking waardoor glasbreuk is ontstaan. De kozijnen zijn ernstig vervuild en vertonen nagenoeg alle sponningen aangroei van schimmel. De enkele ventilatieroosters staan open maar draagt niet bij tot voldoende verse lucht.

De kunststof gebonden sandwichpanelen zijn broos en schilfert de buitenzijde af waardoor de holle ruimtes geen toegevoegde waarde hebben voor isolatie.

Vochtdoorslag vanuit de gevelmuren worden veroorzaakt door de combinatie van het “koudebrug” effect en de natuurlijke slijtage (afbraak) van de toegepaste kunststof.

De kunststof sandwichpanelen adviseren wij te vervangen voor bijvoorbeeld Trespa panelen op achterhout met inbegrip van isolatie.
