Pemanfaatan Drone untuk Pemetaan Daerah Longsor dan Banjir Bandang DAS Suso Kabupaten Luwu

ABSTRACT– This study aims to map landslide points in the Latimojong Area using drones to provide a better understanding of the causes, impacts, and disaster mitigation measures that are expected to contribute to improving disaster preparedness and management in Luwu Regency. The steps that have been taken in drone mapping activities in the Latimojong Area of Luwu Regency are drone flight permit management, field observation, team formation, drone flight mission creation, data acquisition, aerial photo analysis, Orthomosaic + DEM (Result), 360° virtual tour creation, WebGIS creation. Based on the results of the research and discussion above, it can be concluded that landslides that occur in the Latimojong Area are generally in plantation areas. Based on the results of the initial survey conducted with 510 landslide points spread across Latimojong, Bajo Barat and Bua Ponrang Districts, where the most landslide points are in Tibussan Village.

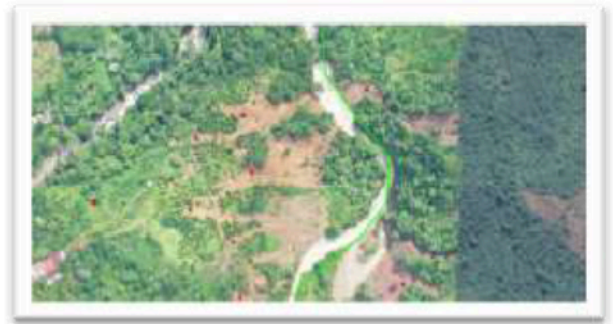
Gambar 1. Identifikasi Salah Satu Penggunaan Lahan di Sekitar Titik Longsor

Lahan-lahan yang mengalami longsor selanjutnya akan dilakukan identifikasi mendalam dengan memanfaatkan aplikasi *virtual tour 360°* agar memudahkan masyarakat memahami kondisi lahan apakah tergolong hutan lindung, areal penggunaan lain (APL) seperti kebun, pemukiman, jalan,

dan lain-lain. Hal ini bertujuan memberikan informasi akurat terhadap kondisi lahan sebenarnya pada titik kejadian longsor. Berikut ini kegunaan lahan pada titik longsor:

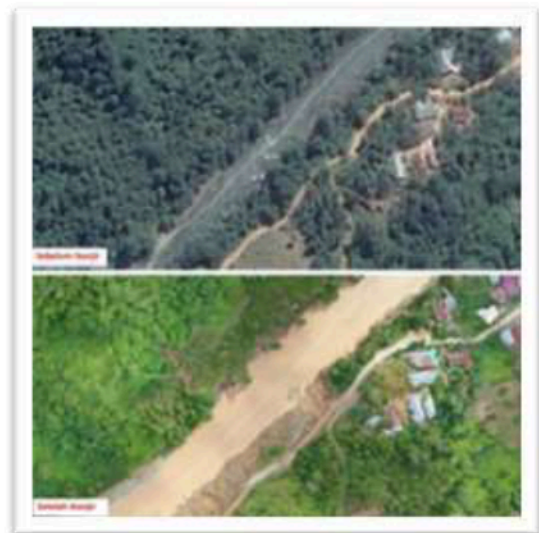
Gambar 2. Identifikasi DAS di Kawasan Latimojong

Selanjutnya mengidentifikasi Daerah Aliran Sungai (DAS) pra dan pasca bencana. Untuk mendapatkan gambaran kerusakan DAS pasca terjadinya bencana banjir dan longsor selanjutnya dilakukan pemetaan di sepanjang DAS untuk memastikan titik-titik utama penyebab terjadinya banjir bandang. Hasil dari identifikasi ini diharapkan dapat memberikan edukasi masyarakat baik sebagai sumber pengetahuan kejadian banjir bandang, maupun sebagai sumber dalam pengambilan keputusan mitigasi bencana khususnya masyarakat yang tinggal di bantaran Daerah Aliran Sungai (DAS)

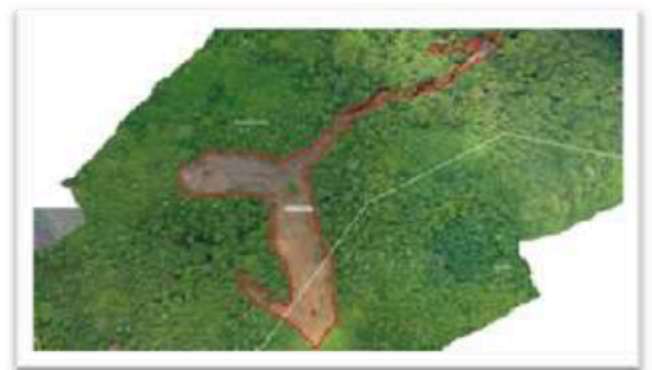
Gambar 4. Luasan Longsor pada satu Titik Kejadian

Setiap titik longsor yang terjadi di Kawasan Latimojong, selanjutnya dilakukan pengukuran luasan untuk mengidentifikasi seberapa parah tingkat kerusakan lahan. Selanjutnya luasan tersebut akan ditampilkan pada WebGIS sebagai bentuk akurasi dan transparansi data kepada masyarakat akan kejadian yang terjadi sehingga dapat memberikan pengetahuan akan penyebab terjadinya longsor. Berikut ini salah satu identifikasi lahan dan luasan longsor yang terjadi:

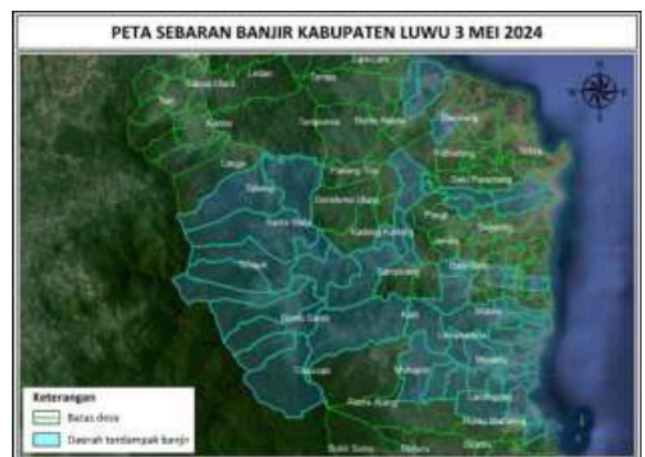
Gambar 5. Identifikasi Banjir di Kawasan Latimojong

Selanjutnya dalam WebGIS juga akan menampilkan keseluruhan titik banjir yang terjadi di Kawasan Latimojong.
