RAPORT PODSUMOWUJACY PRACE ROZWOJOWE

Zakres prac rozwojowych wiązał się z procesem prototypowania jednostki pływającej konstruowanej na platformie pływającej i zabudowanej w formie houseboat. Prowadzone prace uwzględniały dorobek zespołu badawczego w ramach badań przemysłowych prowadzonych w okresie 07.2018-12.2019r. Zakres badań w głównym zakresie koncentrował się nad opracowaniem założeń konstrukcyjnych, doborze parametrów, doborze materiałów i rozwiązań funkcjonalnych jednostki pływającej, a w szczególności zespołu stanowiącego platformę pływającą. W efekcie opracowano koncepcje projektowe modułowej platformy pływającej, zawierającej funkcyjne pływak z umieszczonymi wewnątrz instalacjami dedykowanymi do obsługi jednostki pływającej. W ramach założenia konstrukcyjnych przyjęto wyporność jednostki 10 ton, długość pływaków 12m, zanurzenie projektowe 0,4m, zanurzenie maksymalne 0,75m. Dla jednostek uciągowych przyjęto prędkość jednostki 15 km/h uzyskiwaną przez dwa silniki zaburtowe. Dla konstrukcji zabudowy przyjęto maksymalną wysokość 4,5m (z relingiem górnym). Parametry wyporności i funkcjonalności użytkowej jednostki określono dla grupy użytkowników max do 12 osób. Dobrano w ty

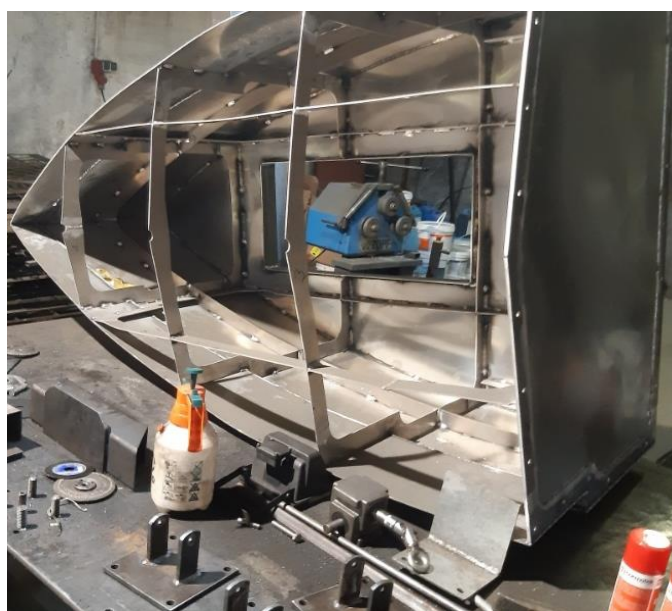
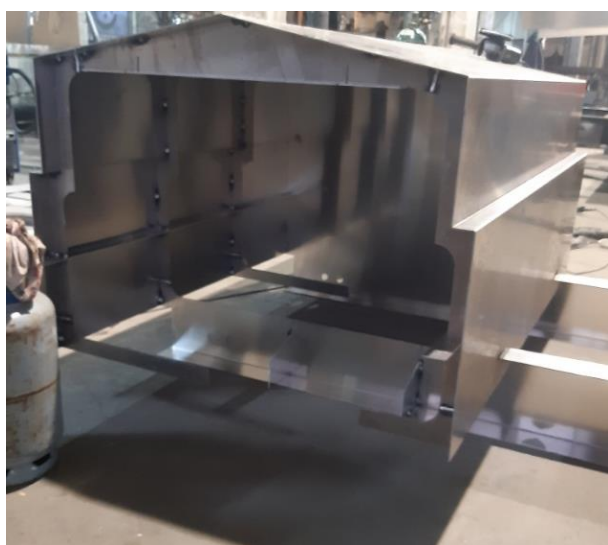
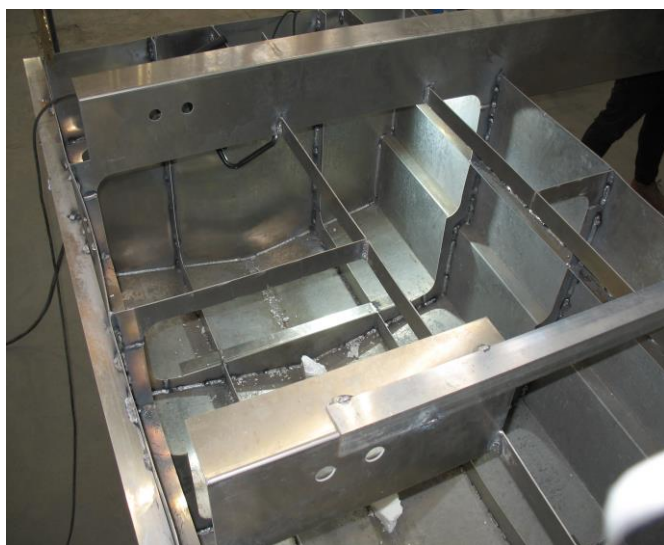
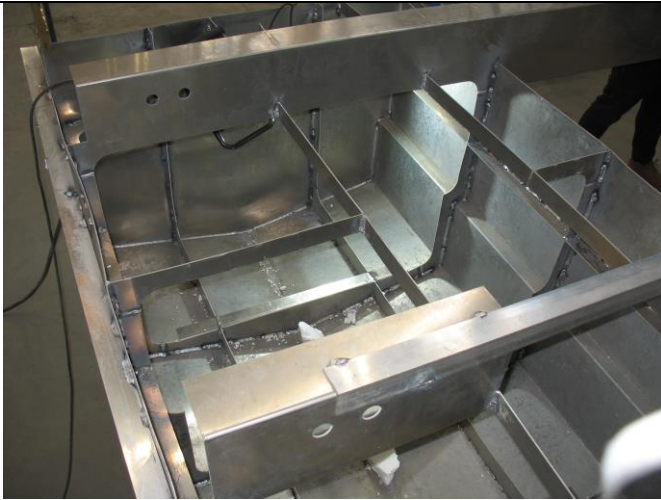
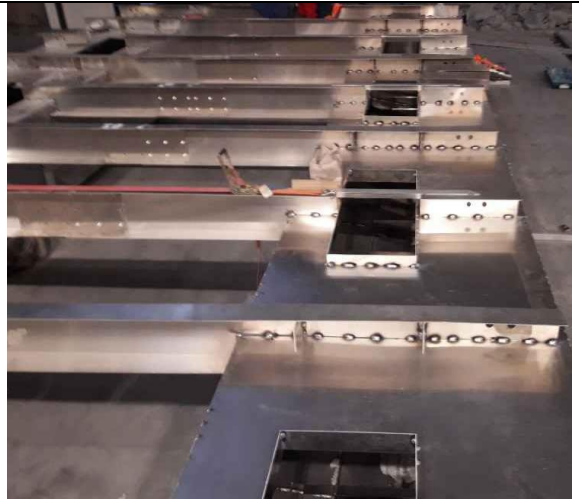
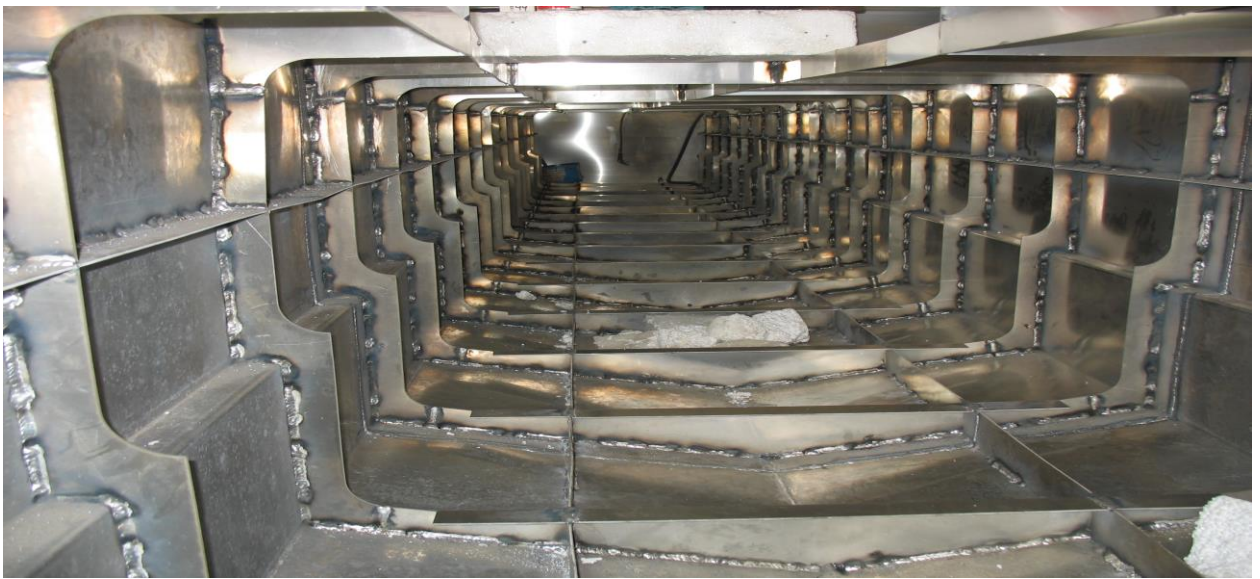
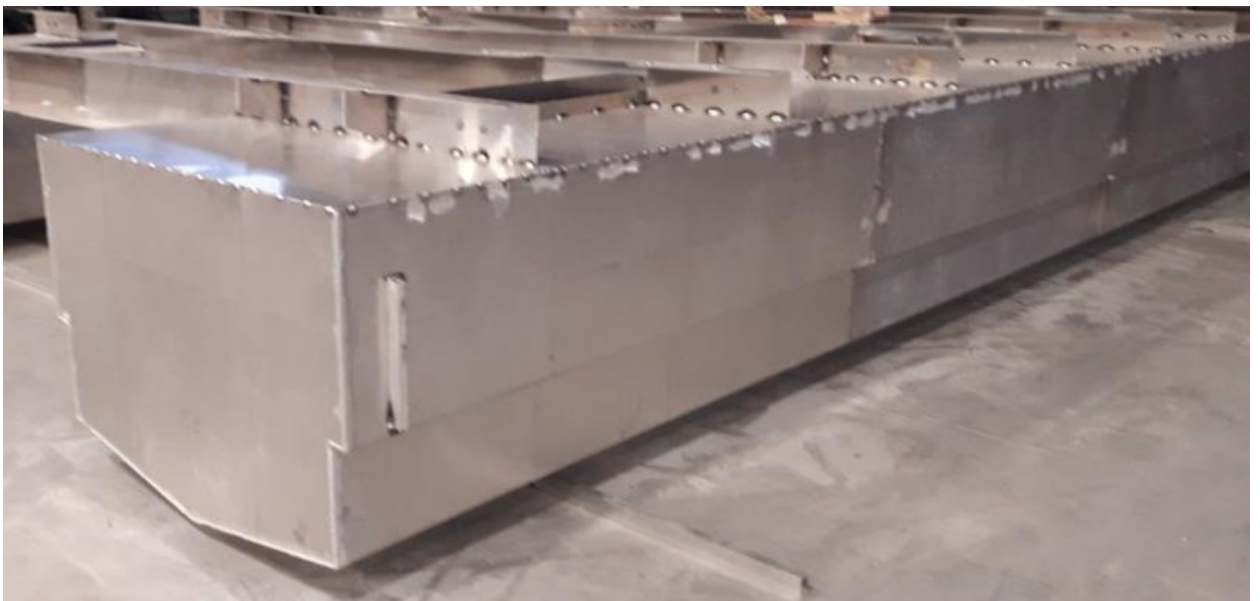
1) Wykonania pływaków

Wykonano pływaki o nośności 10 ton, długość pływaków 12m.

Materiał: blacha aluminiowa, profile aluminiowe.

Problemy/alternatywne rozwiązania: *Duże naprężenia spawalnicze utrudniły utrzymanie tolerancji wymiarowej poszczególnych pływaków, rozwiązaniem było zbudowanie dodatkowej ramy utrzymującej spawane elementy w linii oraz dodatkowe wzmocnienie konstrukcji profilami aluminiowymi.*

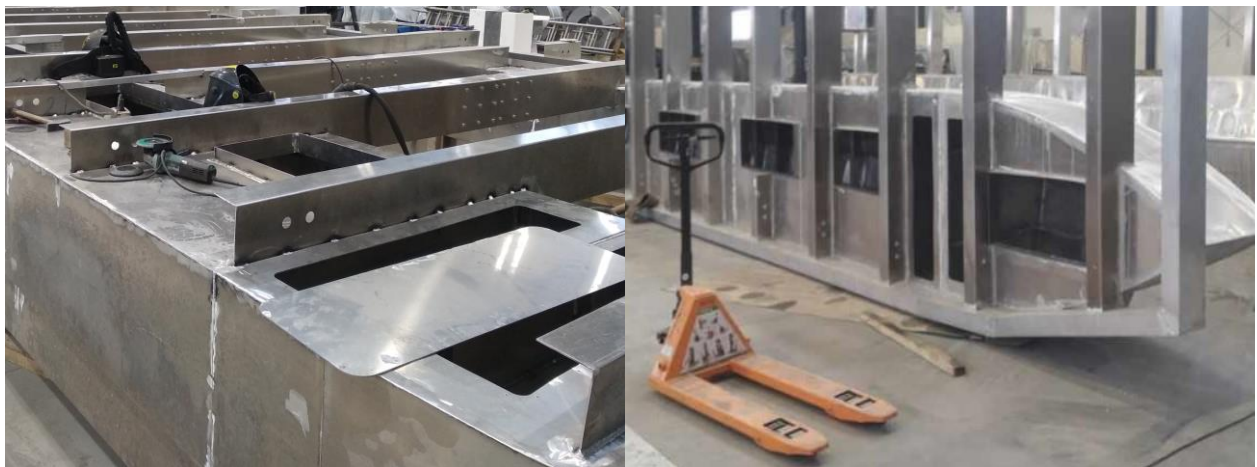
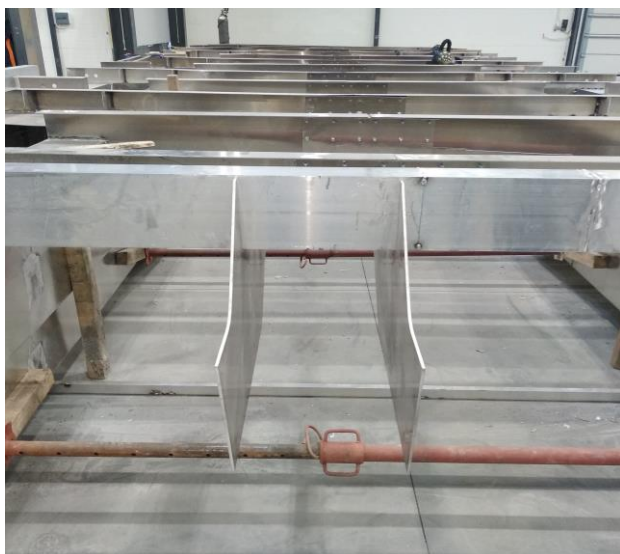
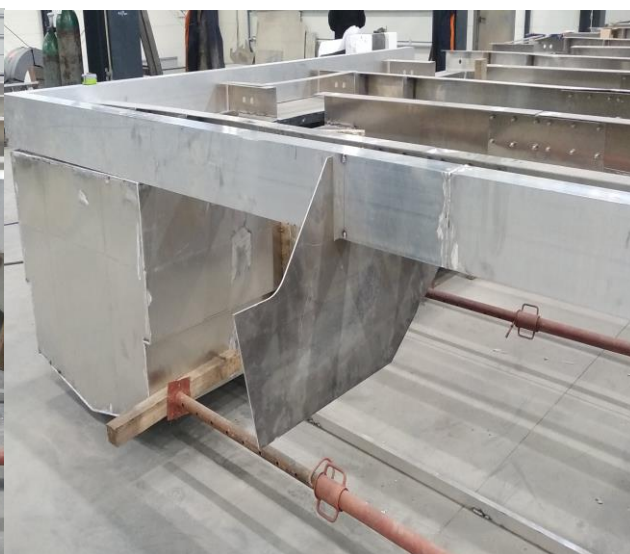
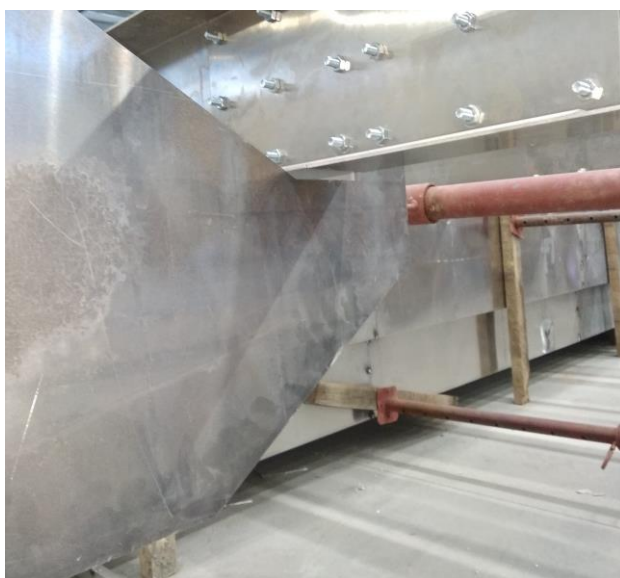
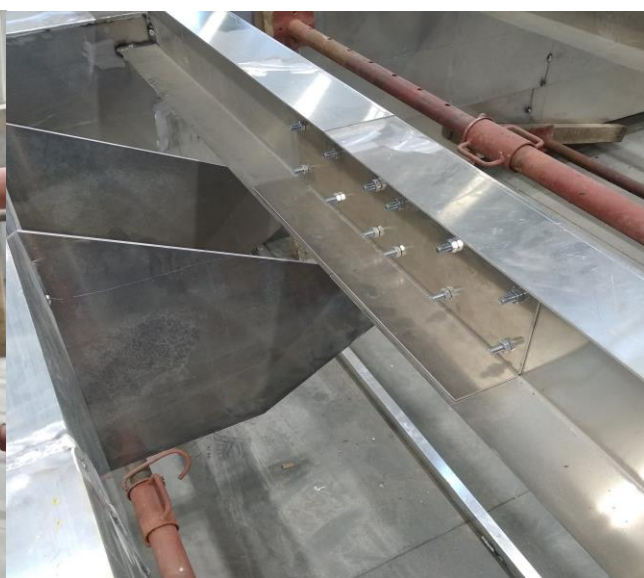
2) Wykonanie konstrukcji podestu

Wykonano podest łączce pływaki i stanowiący ramę do konstruowania zabudowy jednostki pływającej.

Materiał: profile aluminiowe, profile stalowe.

Problemy/alternatywne rozwiązania: *Zaprojektowana rama okazała się wystarczająco sztywna i wytrzymała konstrukcyjnie, pod obciążeniem 10 ton pływaki z ramą zachowały stabilność, i wykazały odpowiednią sztywność konstrukcji, jednak odległości między belkami nośnymi ramy okazały się zbyt oddalone od siebie by zapewnić odpowiednie podparcie zabudowy podłogi. Rozwiązaniem byłoby zastosowanie grubszej sklejki na konstrukcję podłogi lub dodatkowe wzmocnienie konstrukcji profilami aluminiowymi. Wybrana została druga opcja ze względu na mniejszy ciężar.*

W trakcie próby wypornościowej stwierdzono drobne przecieki powstałe w wyniku dospawania kątownika ochronnego do burt pływaków oraz do dna pływaków, problem rozwiązano kładąc dodatkowy spaw od strony wewnętrznej pływaków.

Widoczne połączenie śrubowe dwóch modułów

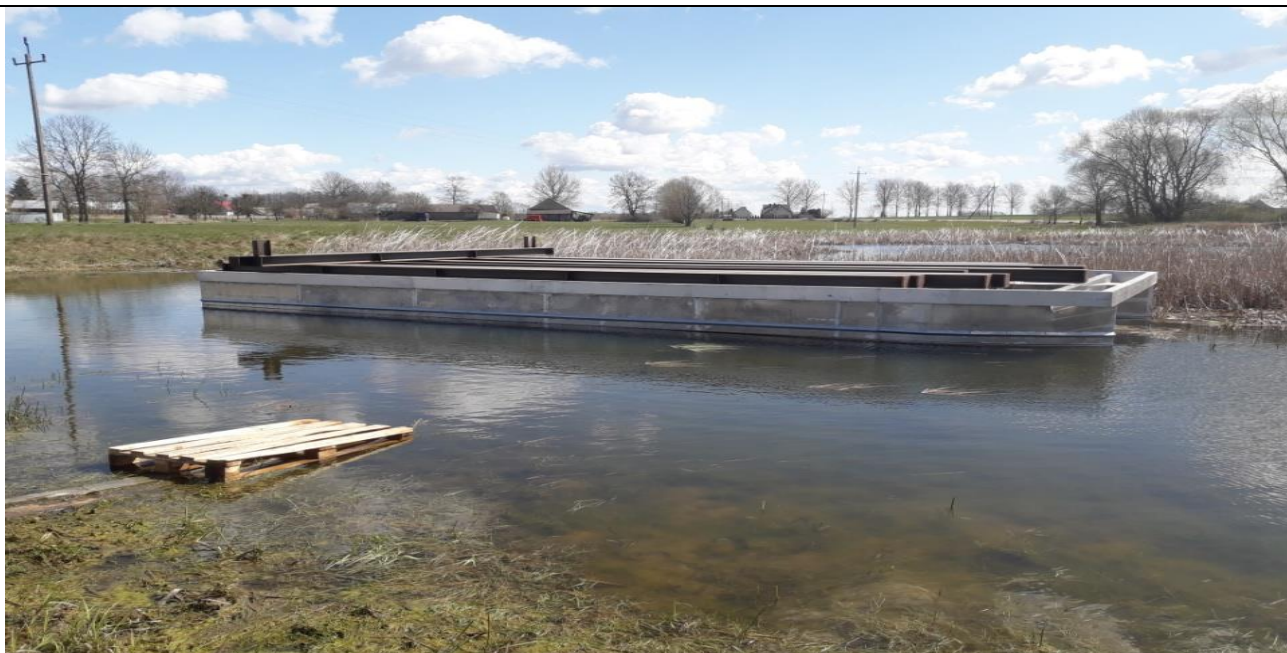
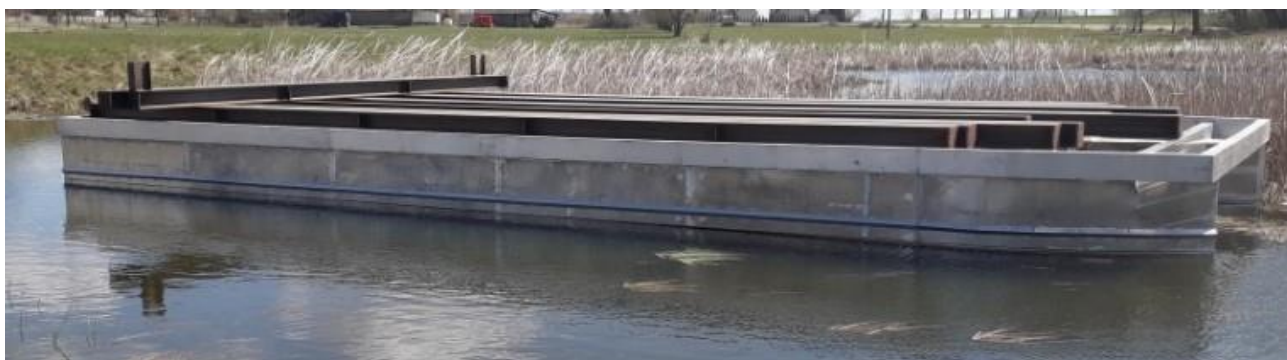
Kontrola szczelności i wytrzymałości konstrukcji pod obciążeniem 10 ton

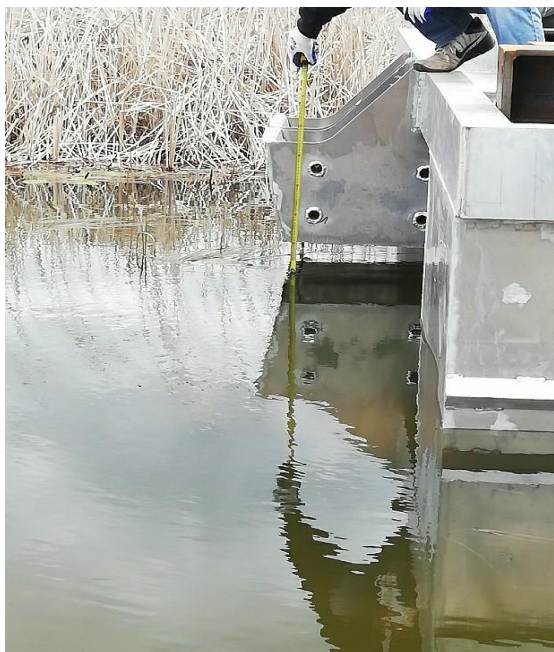
Kontrola zanurzenia pod obciążeniem 10 ton.

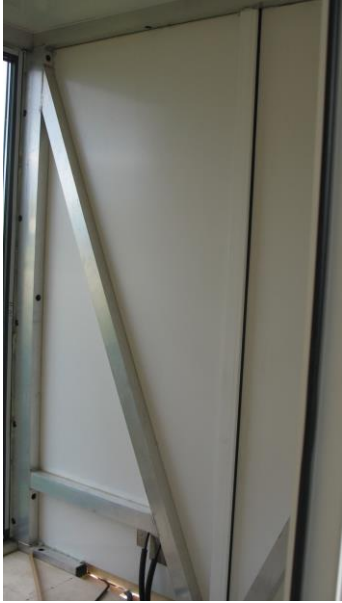
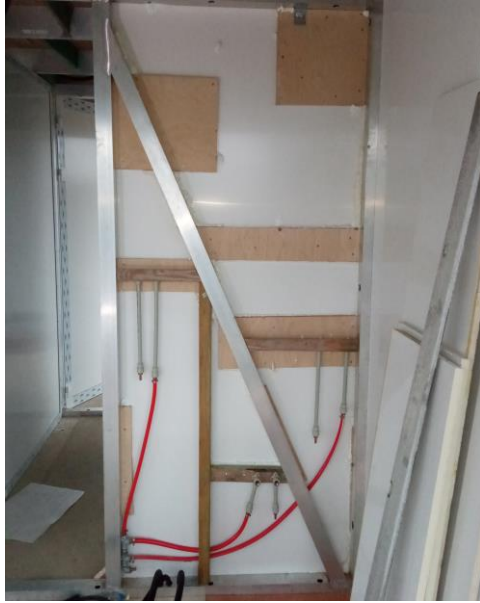
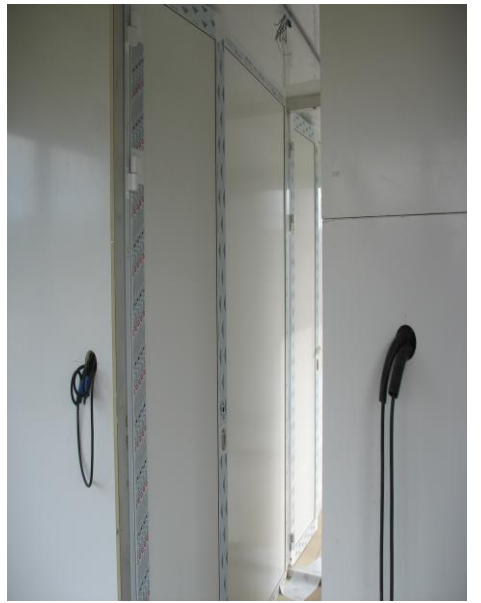
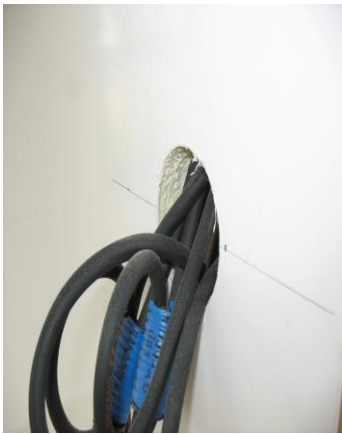
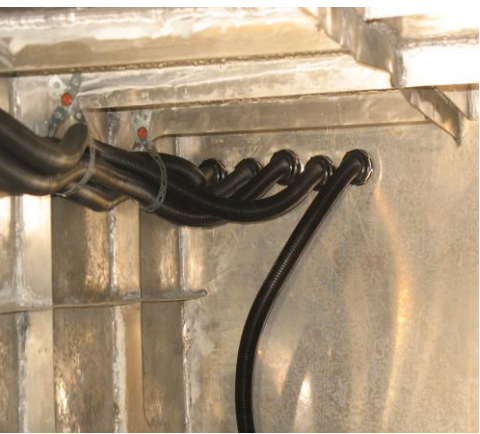
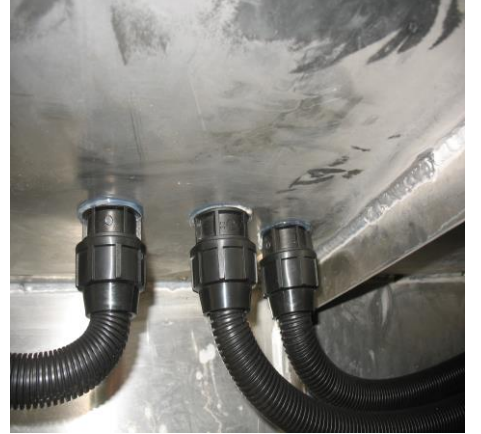
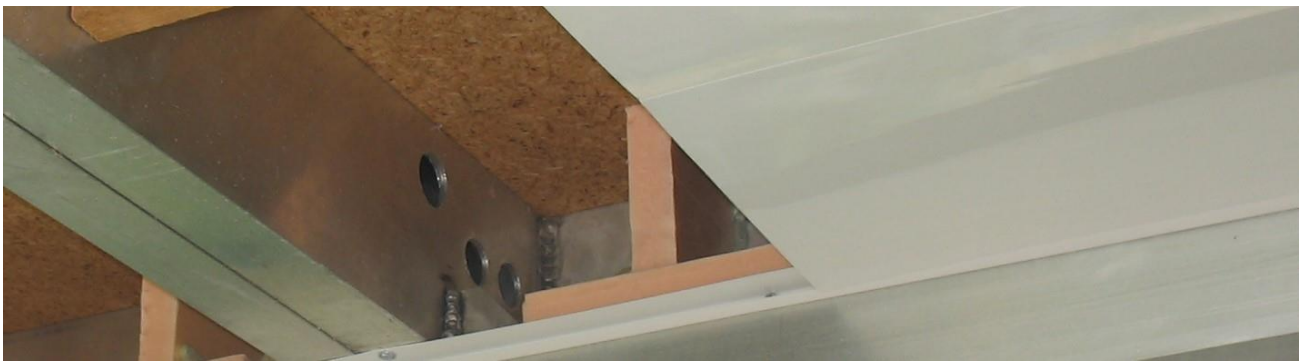
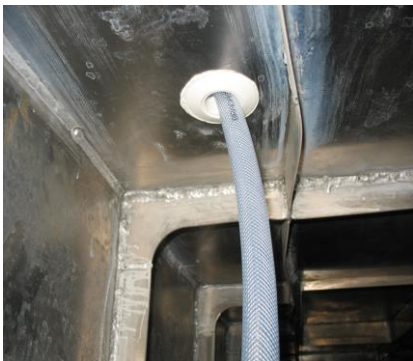
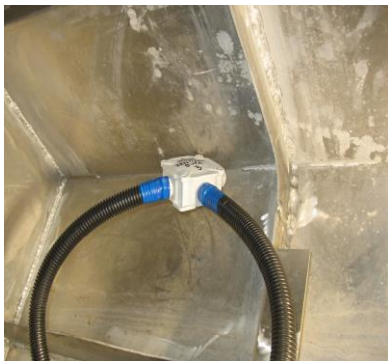
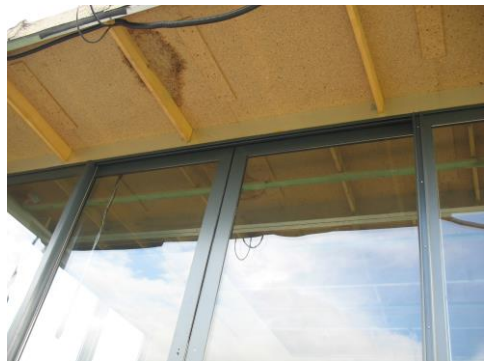
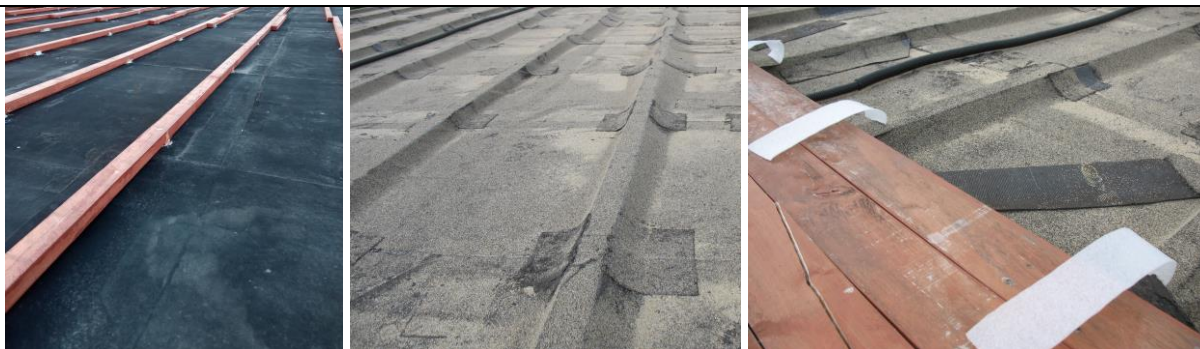
3) Wykonanie konstrukcji ścian i sklepienia

Wykonano szkielet konstrukcji ścian i sklepienia konstrukcji

Materiał: profile aluminiowe, profile stalowe, płyta warstwowa, sklejka, membrany izolacyjne, deska.

Problemy/alternatywne rozwiązania: *W trakcie projektowania nie uwzględniono ilości przewodów elektrycznych do rozłożenia, która okazała się większa niż zakładano, przez co ilość otworów technologicznych w profilach ramy okazała się niewystarczająca. Wynikało to z konieczności użycia specjalistycznych kabli przeznaczonych do jednostek pływających, które posiadają grubszą izolację oraz ze zwiększenia ilości kabli w wyniku zastosowania niektórych obwodów na kablach jednożyłowych. Rozwiązaniem problemu było zwiększenie ilości otworów w miejscach nienarażających konstrukcji na osłabienie oraz przeniesienie części kabli do wnętrza pływaków przy zastosowaniu odpowiednich, uszczelnionych przejść burtowych. Do zaizolowania łączów elektrycznych w pływakach, gdzie narażone one będą na działanie wyższej wilgotności użyto specjalistycznego żelu do izolowania przewodów elektrycznych Seal 511.*

Innym problemem były przecieki dachu pokrytego membraną EPDM, po tym jak zamontowano na nim legary pod konstrukcję tarasu. Pomimo zaizolowania miejsc łączenia belki z dachem rozwiązanie okazało się nieskuteczne na tyle by uniknąć zawilgocenia od wewnątrz. Problem rozwiązano przez położenie jeszcze jednej warstwy izolacji ze zbrojonej papy, również na legarach, i uszczelnienie połączeń preparatem Tytan Professional Aqua Protect wyróżniającym się bardzo dużą elastycznością połączeń.

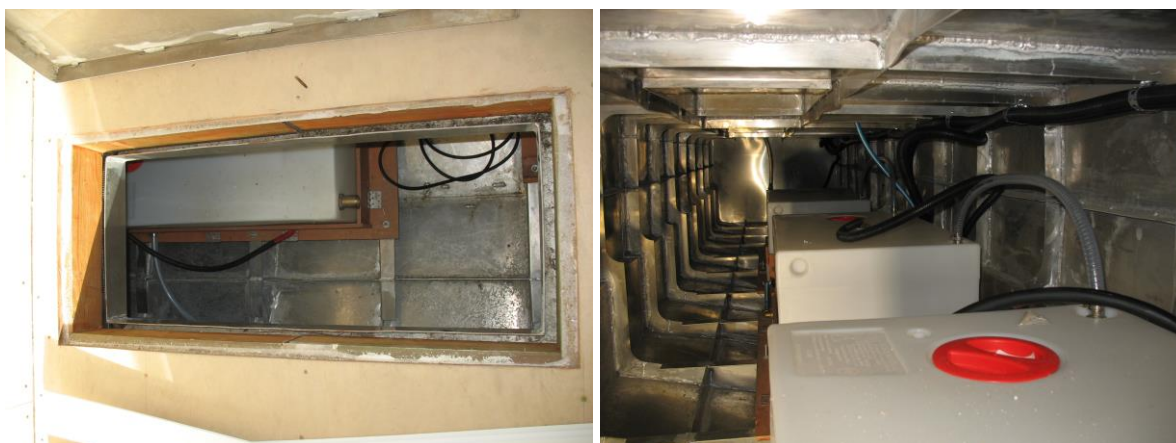
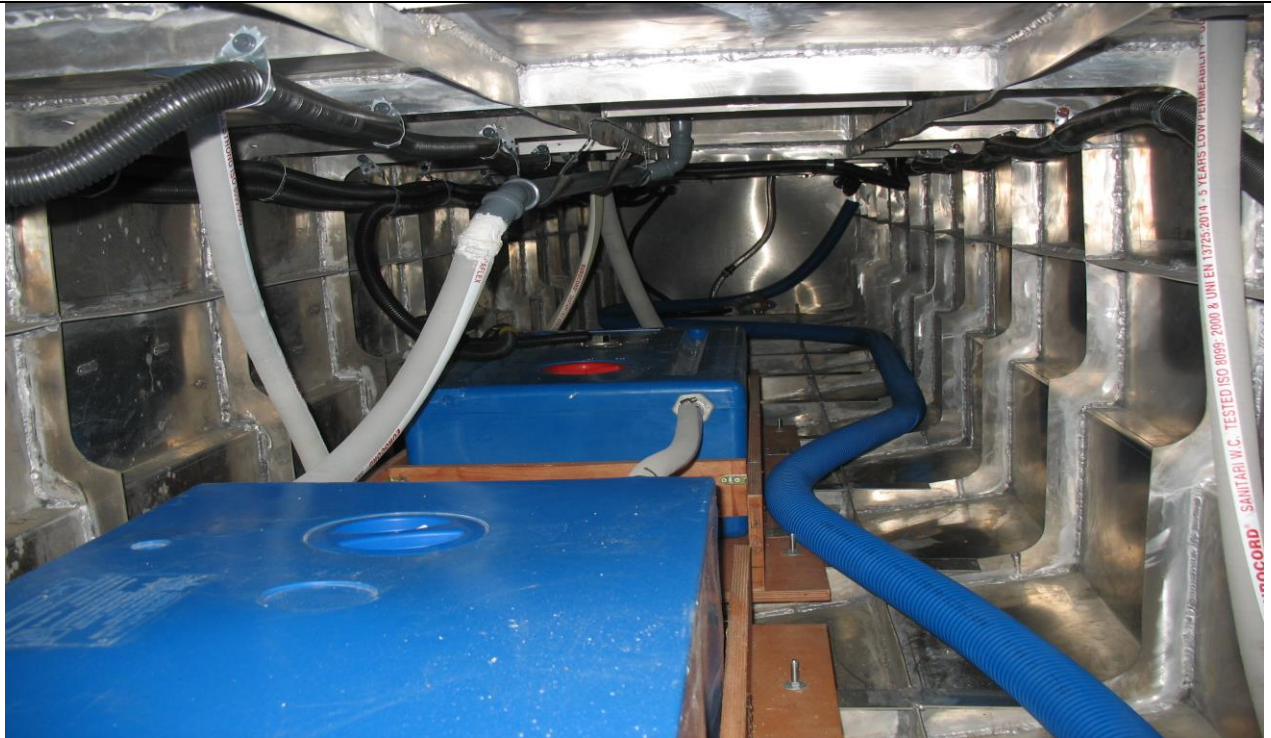
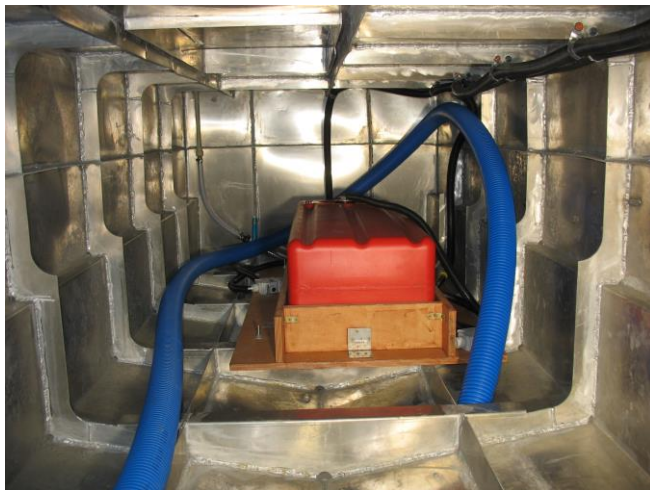
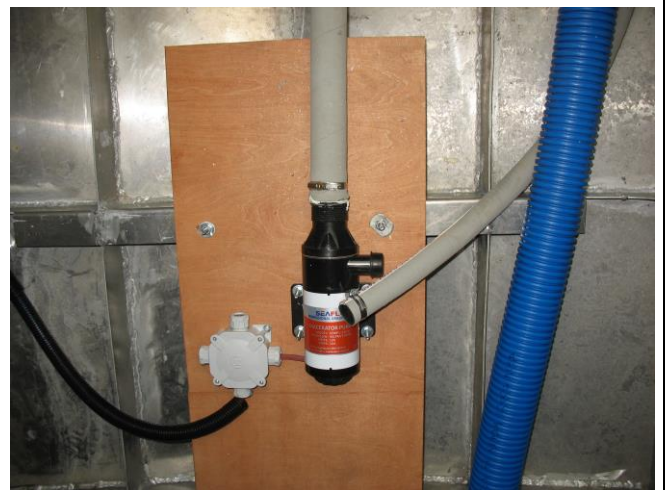
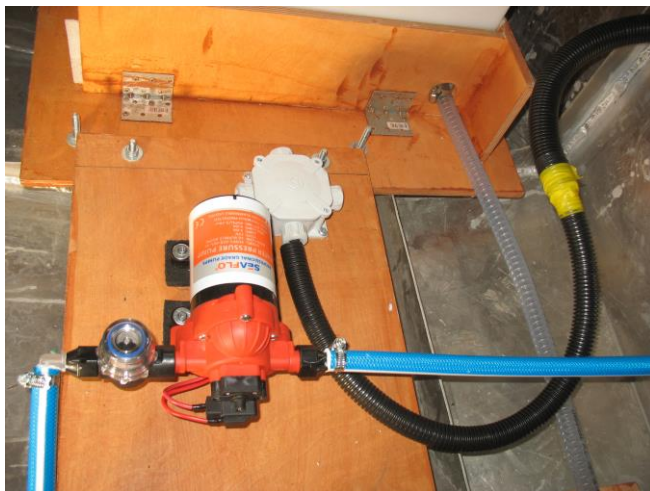
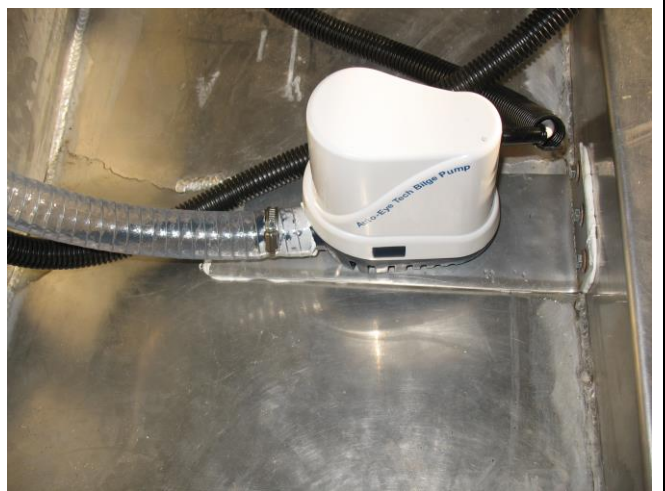
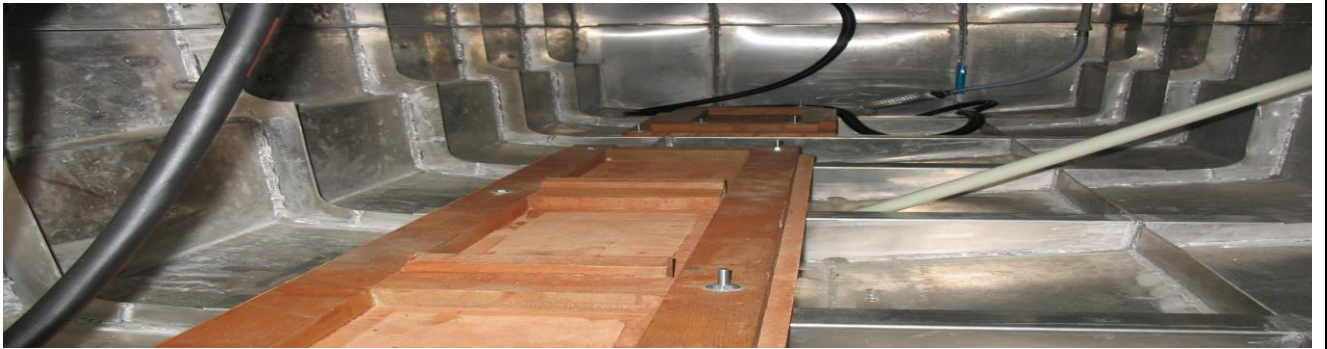
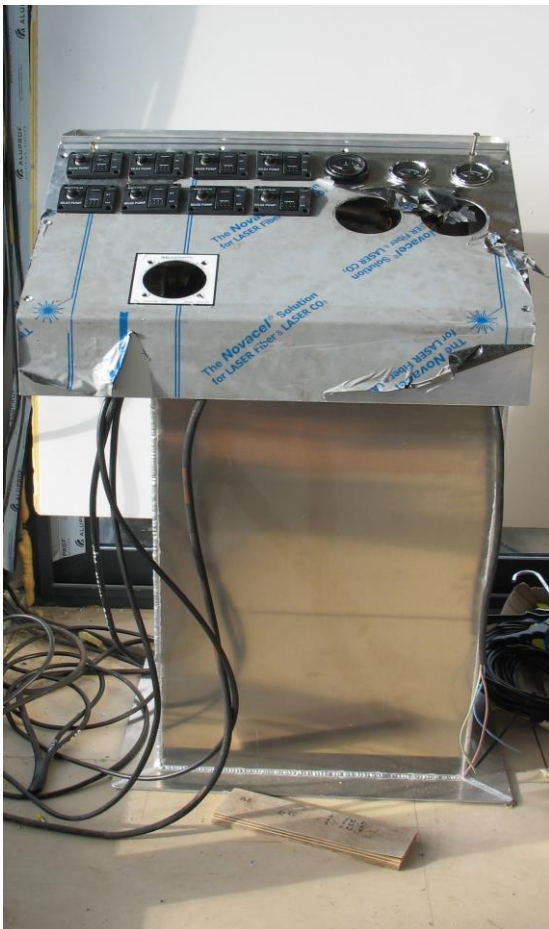
4) Montaż osprzętu technicznego wyposażenia modułów pływaków (zbiorniki systemy techniczne)

Wykonano montaż osprzętu technicznego wewnątrz modułów pływaków z wykorzystaniem specjalnie do tego celu skonstruowanych włączach.

Materiał: zbiorniki z tworzywa, pompy wody, fekaliów, paliwa, zęzowe, ciągnia, sterociągi.

Problemy/alternatywne rozwiązania: *Trudność w montażu elementów kubaturowych jakimi są zbiorniki w lukach pływaków, trudności w manewrowaniu elementami, należy starannie dobrać gabaryty zbiorników pola przekroju włazu i odległości włazu od pływaków, pompy wody i fekaliów ze względu na przenoszone drgania należy zamontować na gumowych dystansach, pompy zęzowe ze względu na kształt na pływak w przekroju w kształcie litery V i większa stabilność mocowania zostały zamontowane na podstawkach przytwierdzonych do wręgów pływaków, ciągnia i sterociągi w celu minimalizacji przecięć zostały poprowadzone w pływakach i dla zwiększenia ochrony przed przetarciem osłonięte zostały peszlem.*

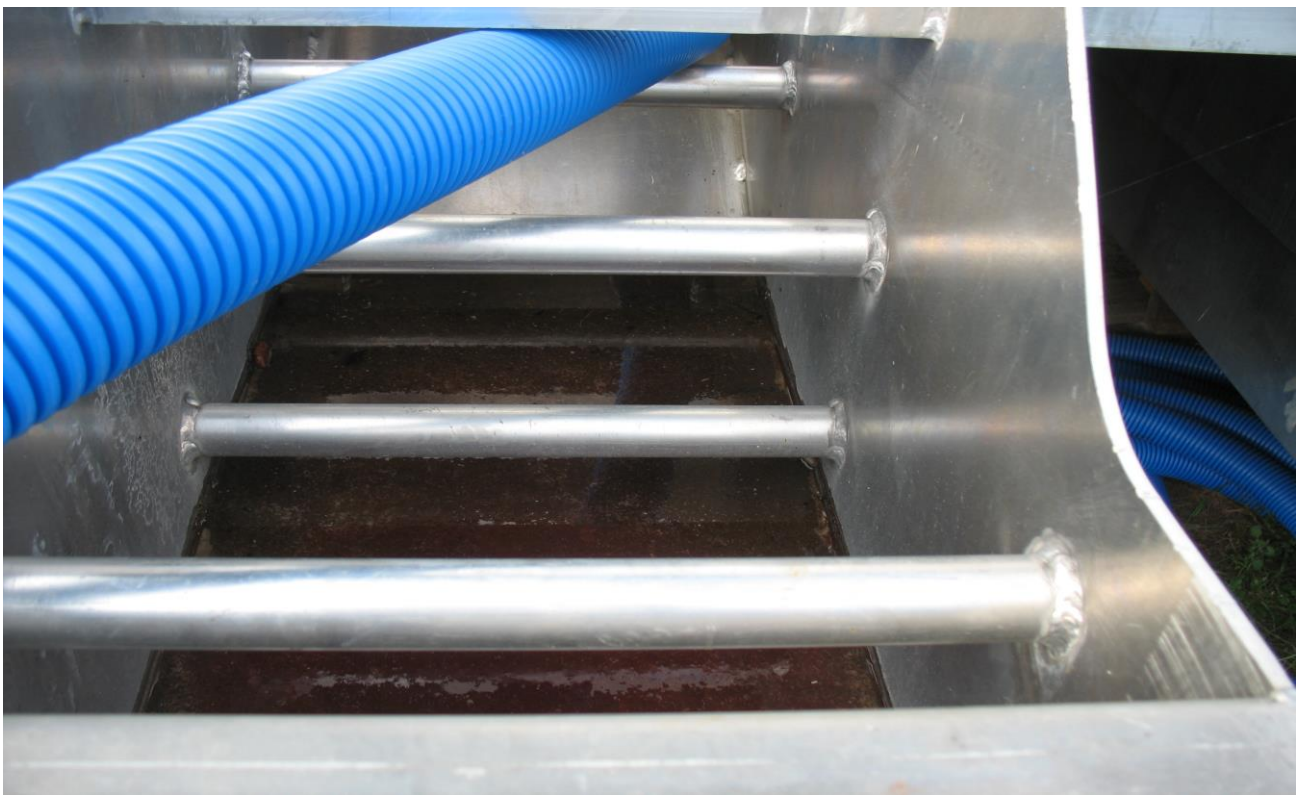
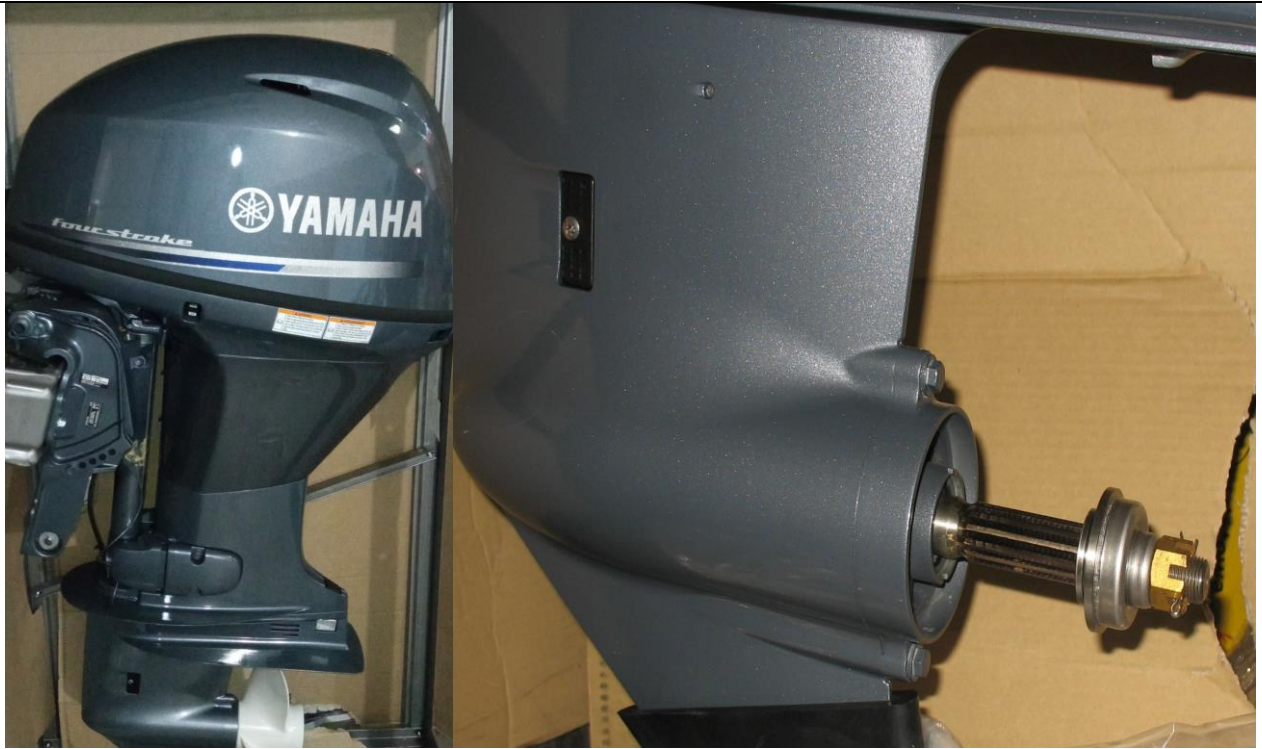
5) Montaż jednostek napędowych

Wykonano montaż jednostek napędowych, silniki spalinowe – 2 szt.

Materiał: *Silnik spalinowy Yamaha, śruba uciągowa*

Problemy/alternatywne rozwiązania: *Trudność w trwałym i stabilnym montażu/integracji silnika z ramą podestu, należy wzmocnić mocowanie dodatkowym wspornikiem usztywniającym węzeł łączący, należy zwrócić uwagę na przełożenie silnika i rodzaj śruby, dla jednostki o takich parametrach wypornościowych i gabarytach jedynym słusznym rozwiązaniem jest montaż śruby uciągowej i zastosowanie silnika dostosowanego do takiej śruby.*

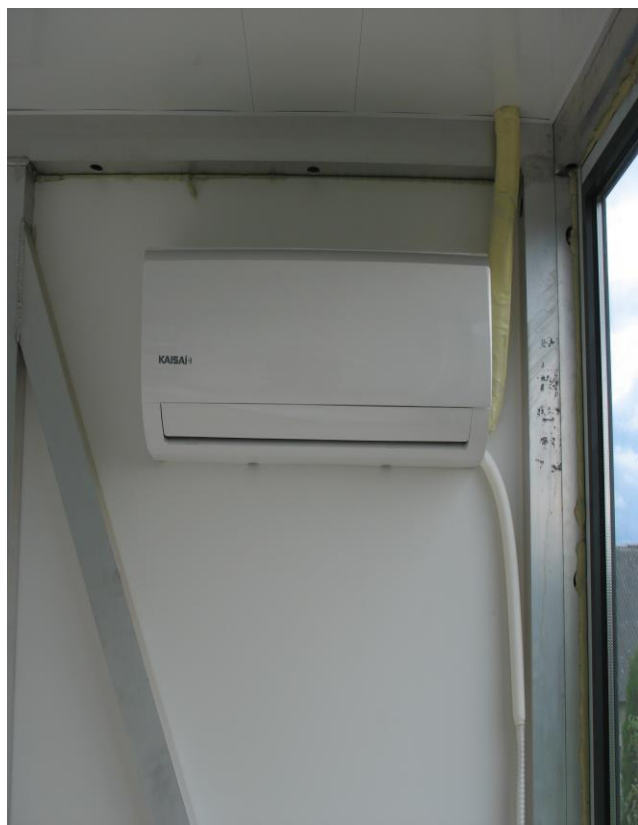
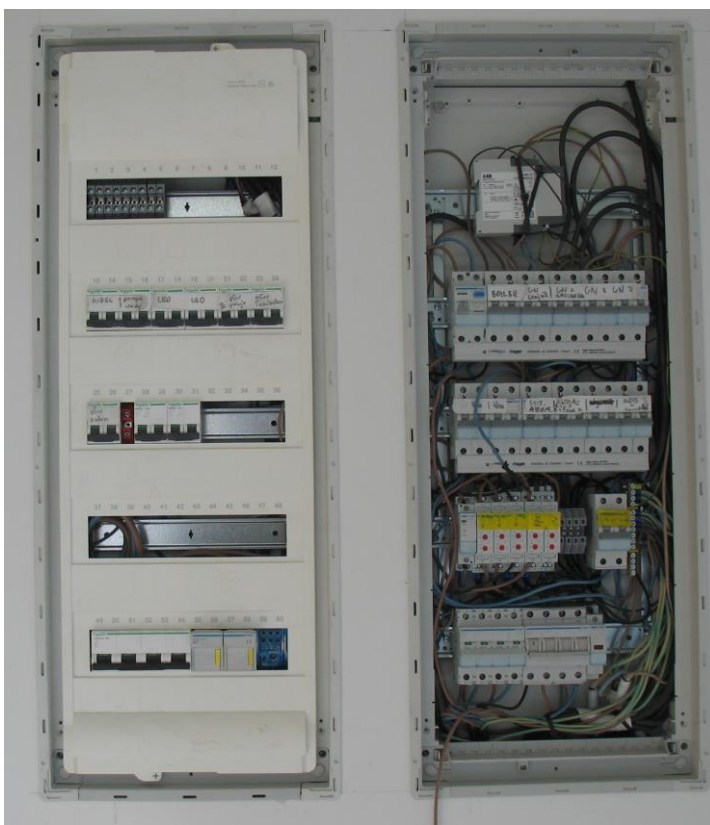
Rozdzielnia w kajucie 12V i 230V

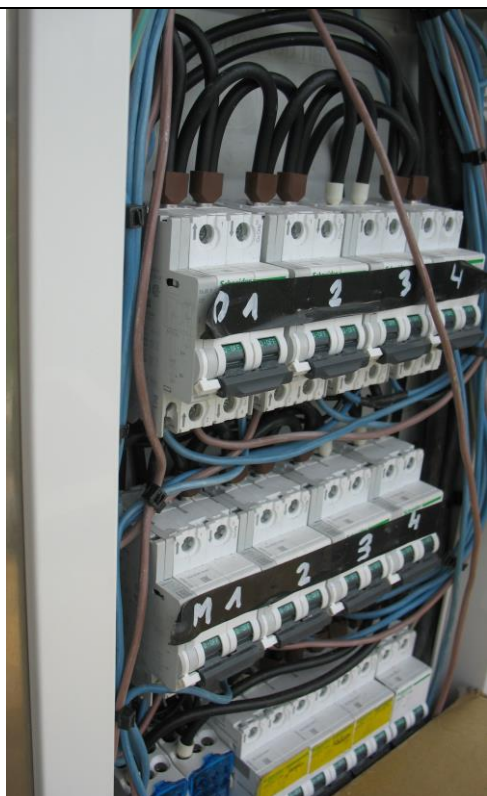
Rozdzielnia w kokpicie 12V.

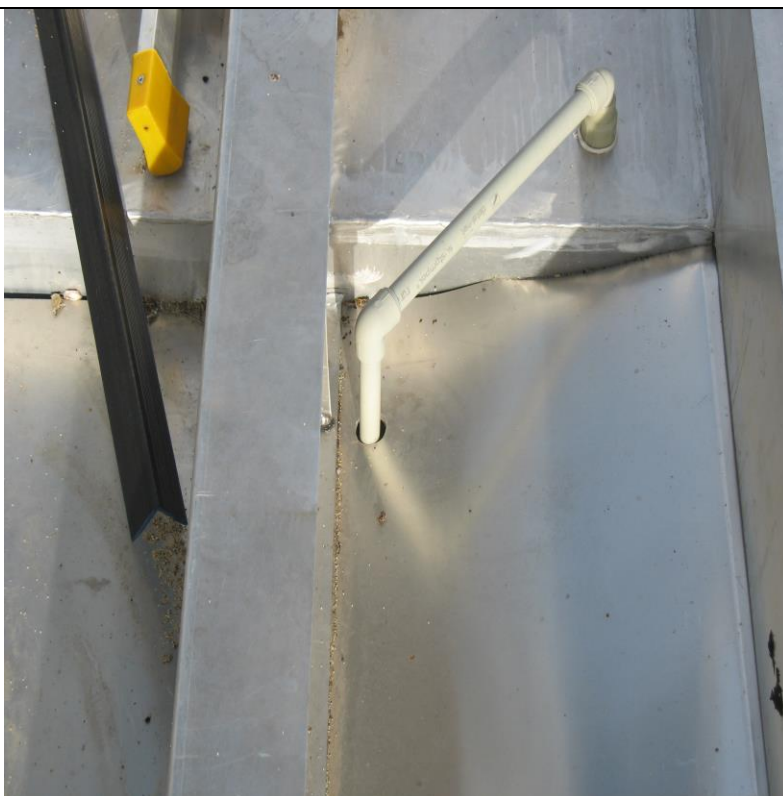
Odprowadzenie wody z pomp zewnętrznych.

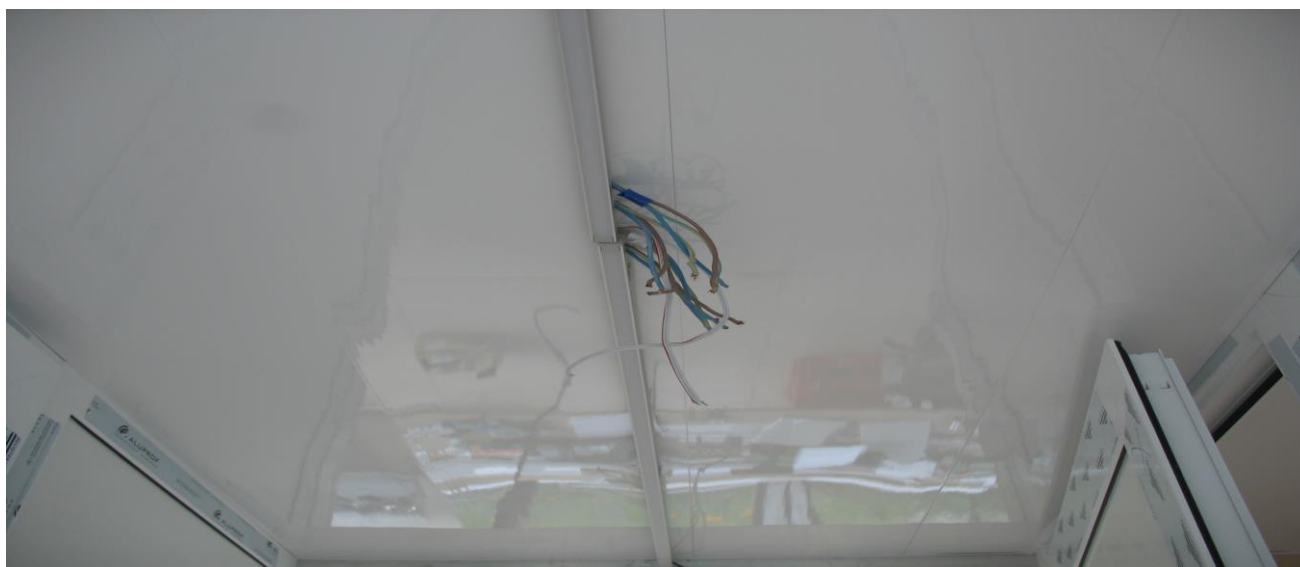
Oświetlenie sufitowe.

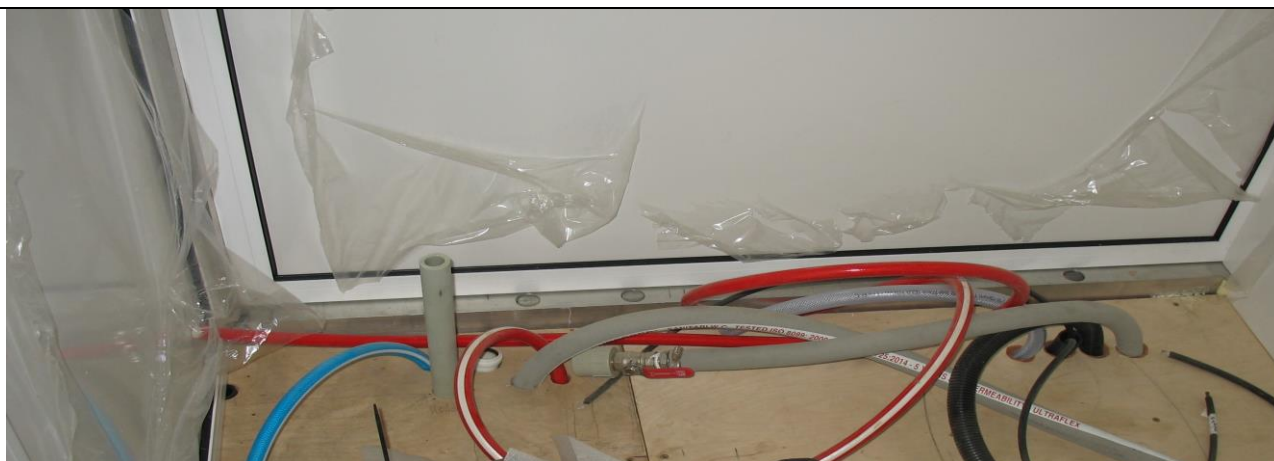
Instalacja do toalety jachtowej z maceratorem.
