โครงการตรวจวัด ติดตาม และประเมินผลการก่อสร้างงานทางและสะพานในพื้นที่ลาดชันโดยใช้ข้อมูลดาวเทียมเทคนิคซาร์(SAR Interferometry)และระบบ Hyperspectrum Image Processing

แพร่ : ถนนทางหลวงหมายเลข 1022
สายป่าแดง-นาทอง ต.ช่อแฮ อ.เมืองแพร่

21 สิงหาคม 2563

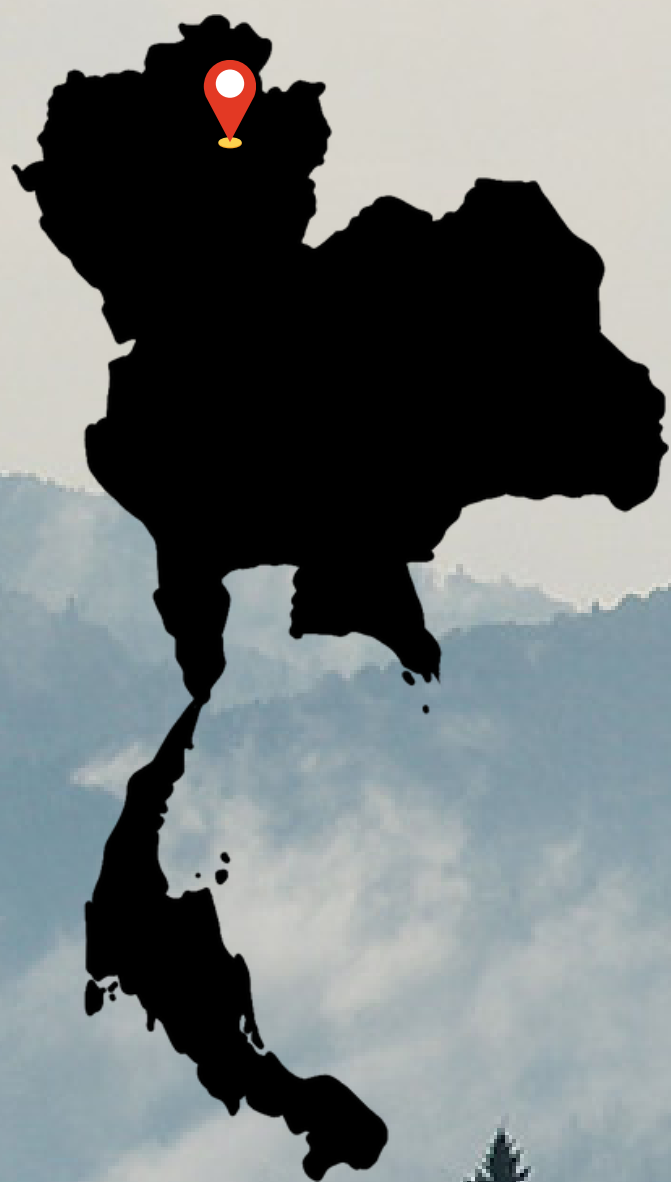
ดินสไลด์ปิดเส้นทางหลายจุด ต้นไม้ล้มขวางถนน หินภูเขาตกจากเขาข้างทางกองเต็มถนน จากฝนตกหนักทั้งคืนที่ผ่านมา ส่งผลให้หมู่บ้านในป่าประกอบด้วย บ้านน้ำกลาย ม.5 บ้านปากกลาย ม.7 บ.ห้วยหยวก ม.8 ต.ป่าแดง และบ้านน้ำจ้อม ม.8 บ้านนาทอง ม.9 ต.ช่อแฮ ถนนตัดขาดเส้นทางเข้าออกพื้นที่ไม่ได้ ทางจังหวัดแพร่ได้สั่งการให้องค์กรปกครองส่วนท้องถิ่นและฝ่ายปกครองทุกอำเภอเร่งให้การช่วยเหลือ พร้อมทั้งใส่กระสอบทรายเพื่อกั้นน้ำไหลเข้าเขตบ้านและชุมชนอย่างเร่งด่วน

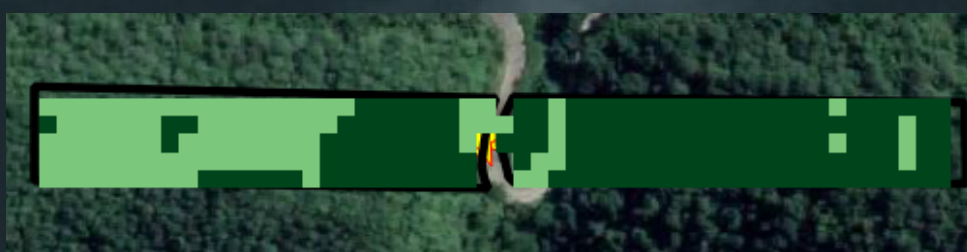
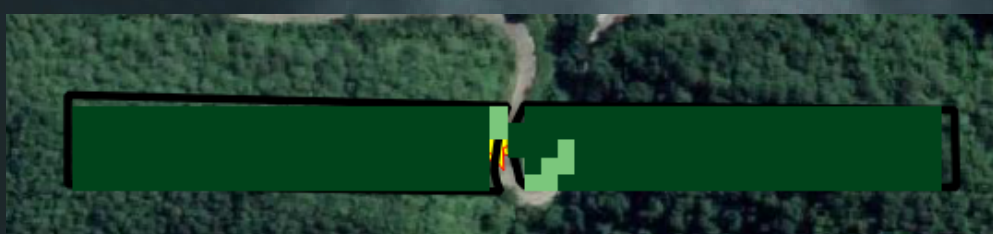
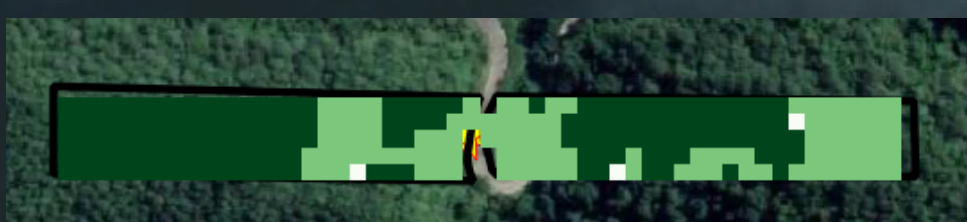
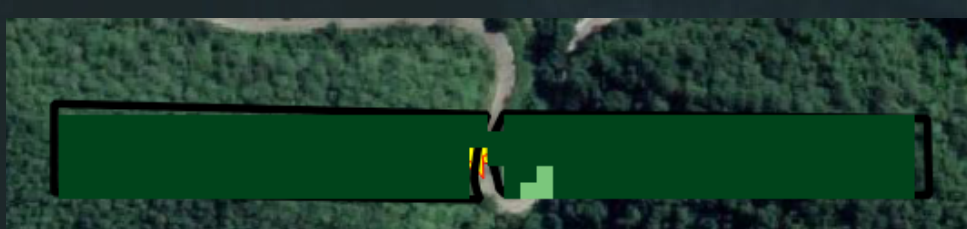
ข้อมูลค่าดัชนีพืชพรรณ

ก่อนเกิดเหตุการณ์ 3 เดือน

ก่อนเกิดเหตุการณ์ 2 เดือน

หลังเกิดเหตุการณ์ 1 เดือน

หลังเกิดเหตุการณ์ 3 เดือน

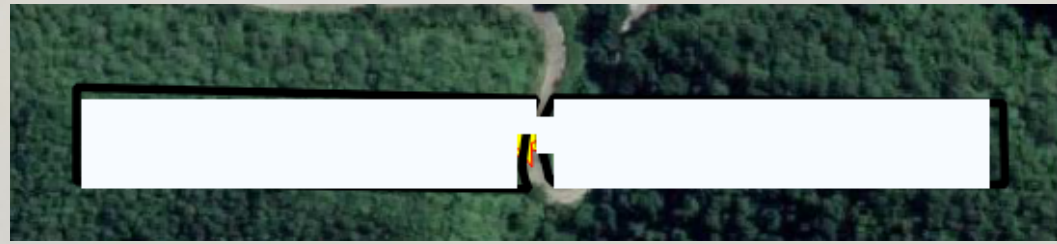
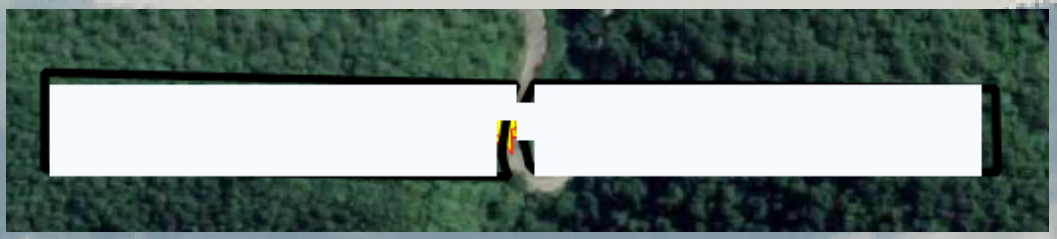
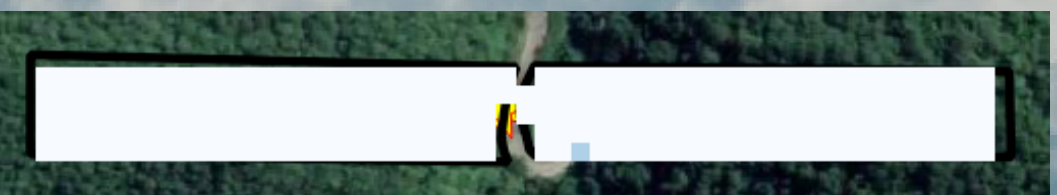
ข้อมูลค่าดัชนีความแตกต่างน้ำปกติ

ก่อนเกิดเหตุการณ์ 3 เดือน

ก่อนเกิดเหตุการณ์ 2 เดือน

หลังเกิดเหตุการณ์ 1 เดือน

หลังเกิดเหตุการณ์ 3 เดือน
