โครงการตรวจวัด ติดตาม และประเมินผลการก่อสร้างงานทางและสะพานใน  
พื้นที่ลาดชันโดยใช้ข้อมูลดาวเทียมเทคนิคซาร์(SAR Interferometry)และ  
ระบบ Hyperspectrum Image Processing

**தாக :** ถนนทางหลวงหมายเลข 12  
กิโลเมตรที่ 64+500 - 67+000

## การประมวลผลการติดตามพื้นที่ลาดชันด้วยเทคโนโลยีดาวเทียม Multispectral

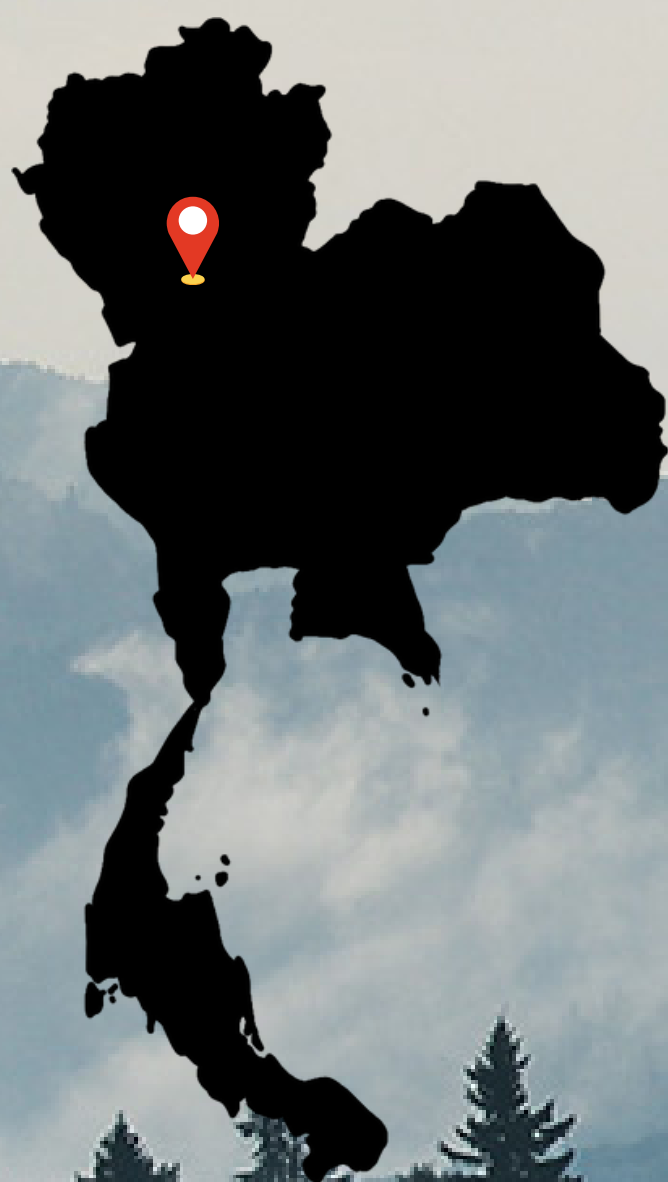
ช่วงฤดูฝน

บริเวณทางผ่านอุทยานตาสินมหาราช ต.แม่ท้อ อ.เมืองตาก จ.ตาก  
หลังต้องเผชิญฝนตกหนักตลอดลำคั้นที่ผ่านมา ทำให้น้ำป่าไหลหลาก  
ท่วมผิวถนน ความสูงระดับน้ำประมาณ 80 เซนติเมตร สถานการณ์ล่าสุด  
สามารถเปิดการจราจรได้ 1 ช่องทาง โดยให้รถขาขึ้นและขาลง สลับกัน  
เจ้าหน้าที่แขวงทางหลวงตากที่ 1 โดยหมวดทางหลวงแม่ท้อ พร้อมเจ้า  
หน้าที่ตำรวจสถานีตำรวจภูธรแม่ท้อ และเจ้าหน้าที่ทหารหน่วยพัฒนาการ  
เคลื่อนที่ 33 ลงพื้นที่อำนวยความสะดวกด้านการจราจร และได้นำ  
เครื่องจักรกลเข้าเคลียร์เหตุดินสไลด์ บนทางหลวงหมายเลข 12

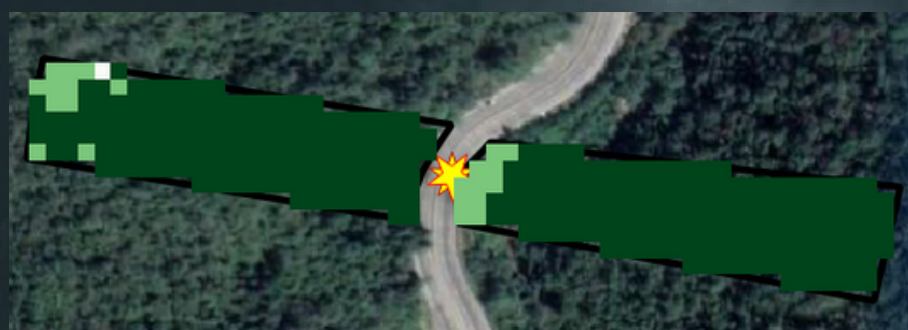
## ข้อมูลค่าดัชนีพืชพรรณ

ก่อนเกิดเหตุการณ์ 2 เดือน

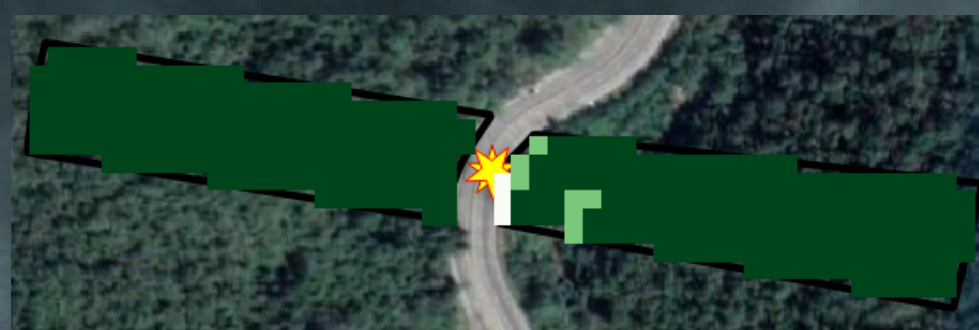
หลังเกิดเหตุการณ์ 2 เดือน

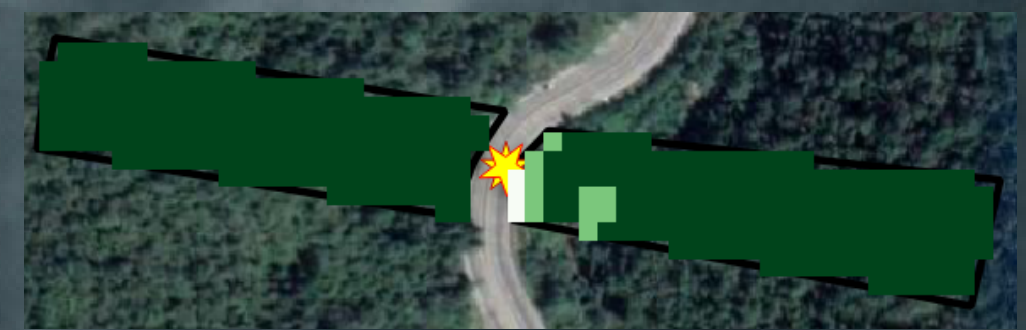
หลังเกิดเหตุการณ์ 3 เดือน
