โครงการตรวจวัด ติดตาม และประเมินผลการก่อสร้างงานทางและสะพานใน  
พื้นที่ลาดชันโดยใช้ข้อมูลดาวเทียมเทคนิคซาร์(SAR Interferometry)และ  
ระบบ Hyperspectrum Image Processing

**เชียงใหม่ :** ดอยหลวงเชียงดาว

## การประมวลผลการติดตามพื้นที่เสี่ยงภัยไฟไหม้โหล่ทางด้วยเทคโนโลยี ดาวเทียม Multispectral

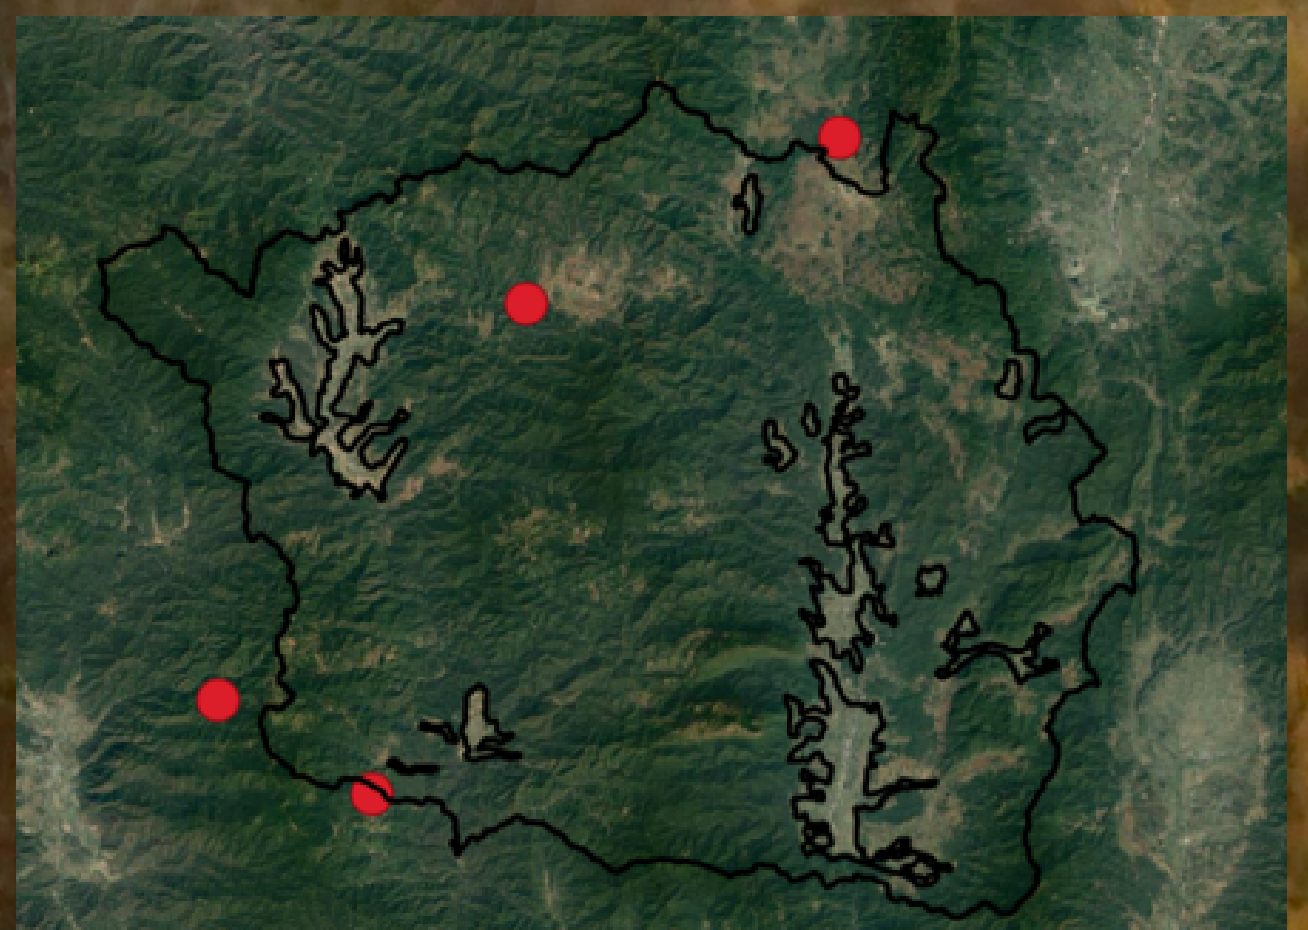
ข้อมูลจุดความร้อนระบบ VIIRS
