โครงการตรวจวัด ติดตาม และประเมินผลการก่อสร้างงานทางและสะพานในพื้นที่ลาดชันโดยใช้ข้อมูลดาวเทียมเทคนิคซาร์(SAR Interferometry)และระบบ Hyperspectrum Image Processing

ลำปาง : ถนนทางหลวงหมายเลข 11
กิโลเมตรที่ 499

2 กันยายน 2562

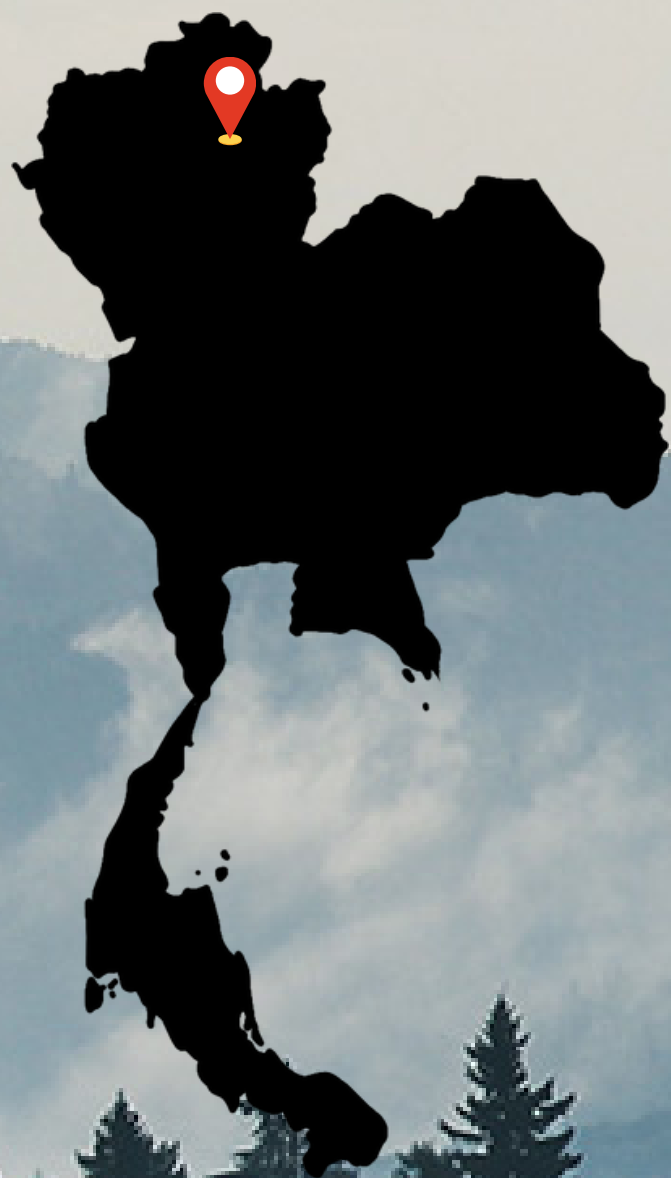
ดินถล่ม ทล.11 เด่นชัย-ลำปาง ขาล่อง ก่อนถึงสามแยกแม่เมาะ ปิดการจราจร สถานีตำรวจทางหลวง 2 (ลำปาง) กองกำกับการ 5 กองบังคับการตำรวจทางหลวง แจ้งว่าเกิดดินจากภูเขาข้างทางถล่มลงมา กีดขวางทางหลวงหมายเลข 11 ตอนเด่นชัย - ลำปาง บริเวณหลักกิโลเมตรที่ 499 ขาล่อง ต.พระบาท อ.เมืองลำปาง ก่อนถึงสามแยกทางเข้า อ.แม่เมาะ แขวงทางหลวงลำปางที่ 1 ได้ทำการปิดการจราจรในขาล่อง ตั้งแต่ กม.ที่ 447-451 โดยให้รถวิ่งสวนทางในช่องทางขาขึ้น คาดว่าใช้เวลาประมาณ 12 ชั่วโมงในการเคลียร์เส้นทาง หากไม่มีฝนตก ผู้ใช้รถใช้ถนนโปรดหลีกเลี่ยงและระมัดระวัง

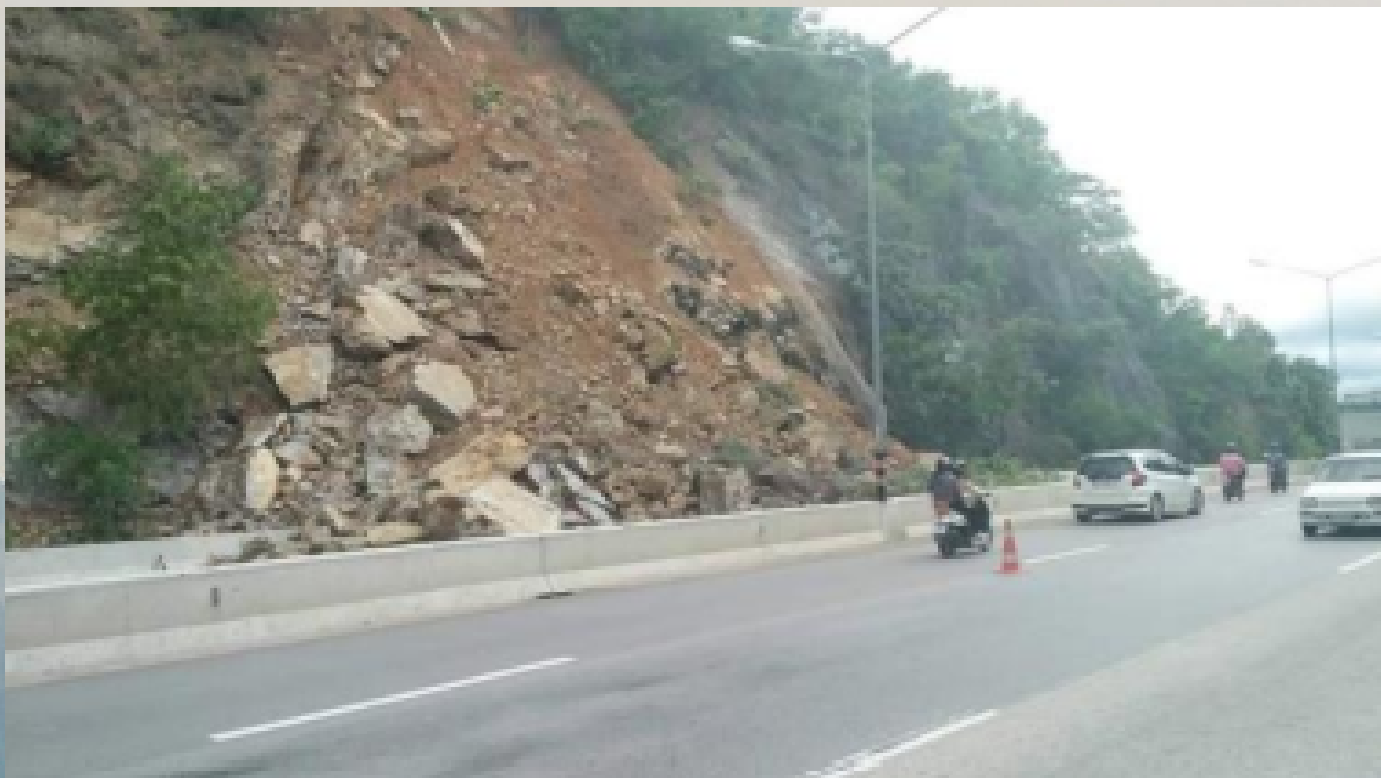
พื้นที่เกิดเหตุการณ์

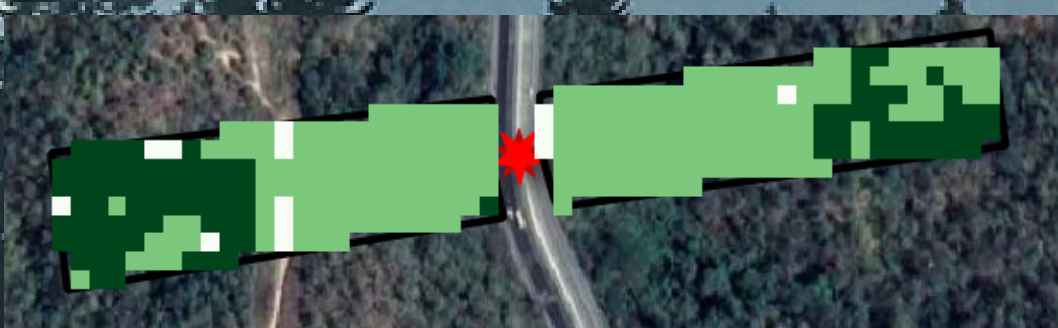
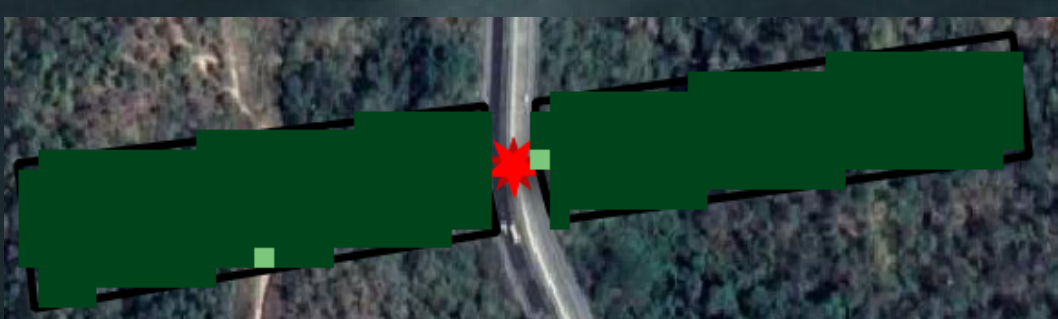
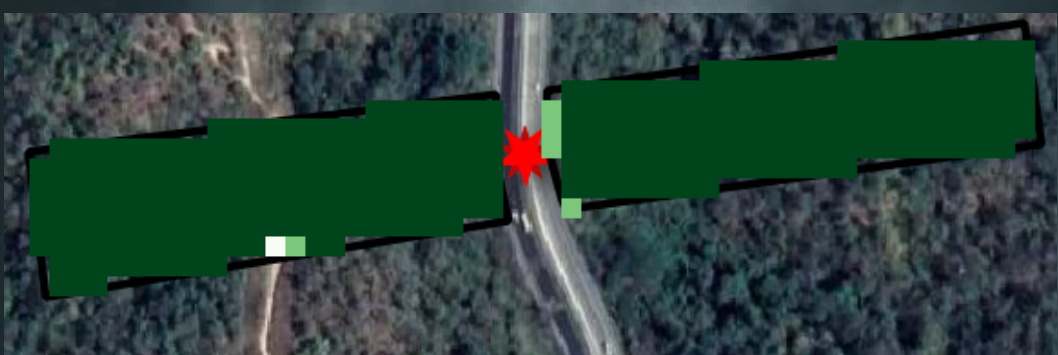
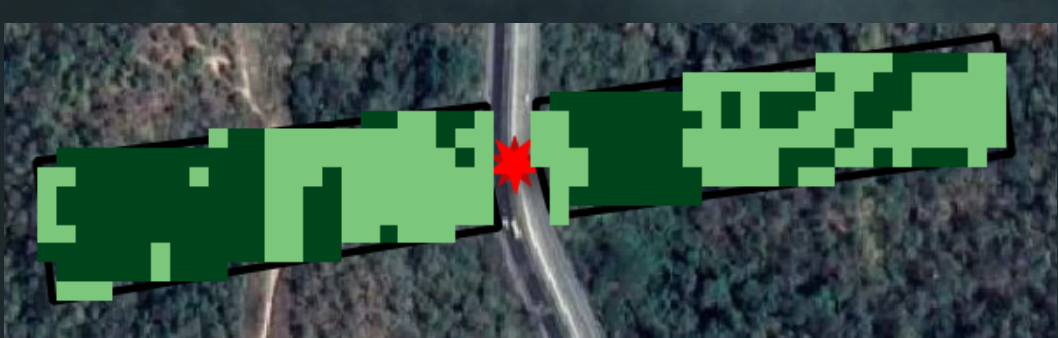
ข้อมูลค่าดัชนีพืชพรรณ

ก่อนเกิดเหตุการณ์ 3 เดือน

หลังเกิดเหตุการณ์ 1 เดือน

หลังเกิดเหตุการณ์ 2 เดือน

หลังเกิดเหตุการณ์ 3 เดือน

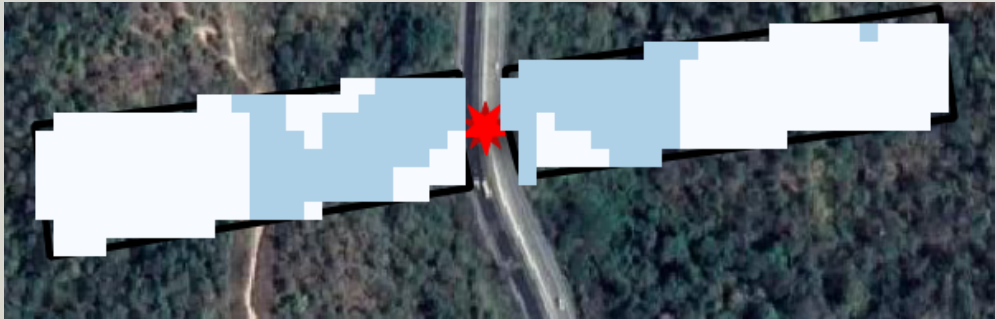
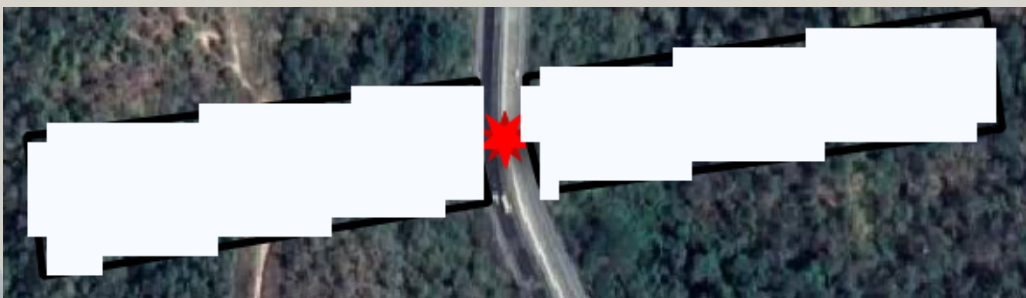
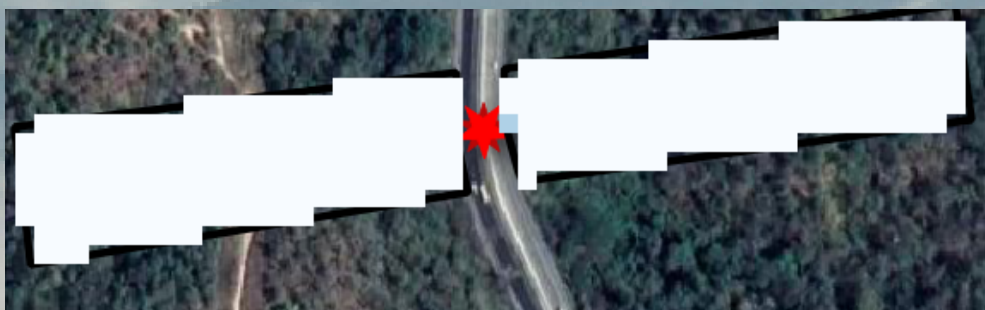
ข้อมูลค่าดัชนีความแตกต่างน้ำปกติ

ก่อนเกิดเหตุการณ์ 3 เดือน

หลังเกิดเหตุการณ์ 1 เดือน

หลังเกิดเหตุการณ์ 2 เดือน

หลังเกิดเหตุการณ์ 3 เดือน

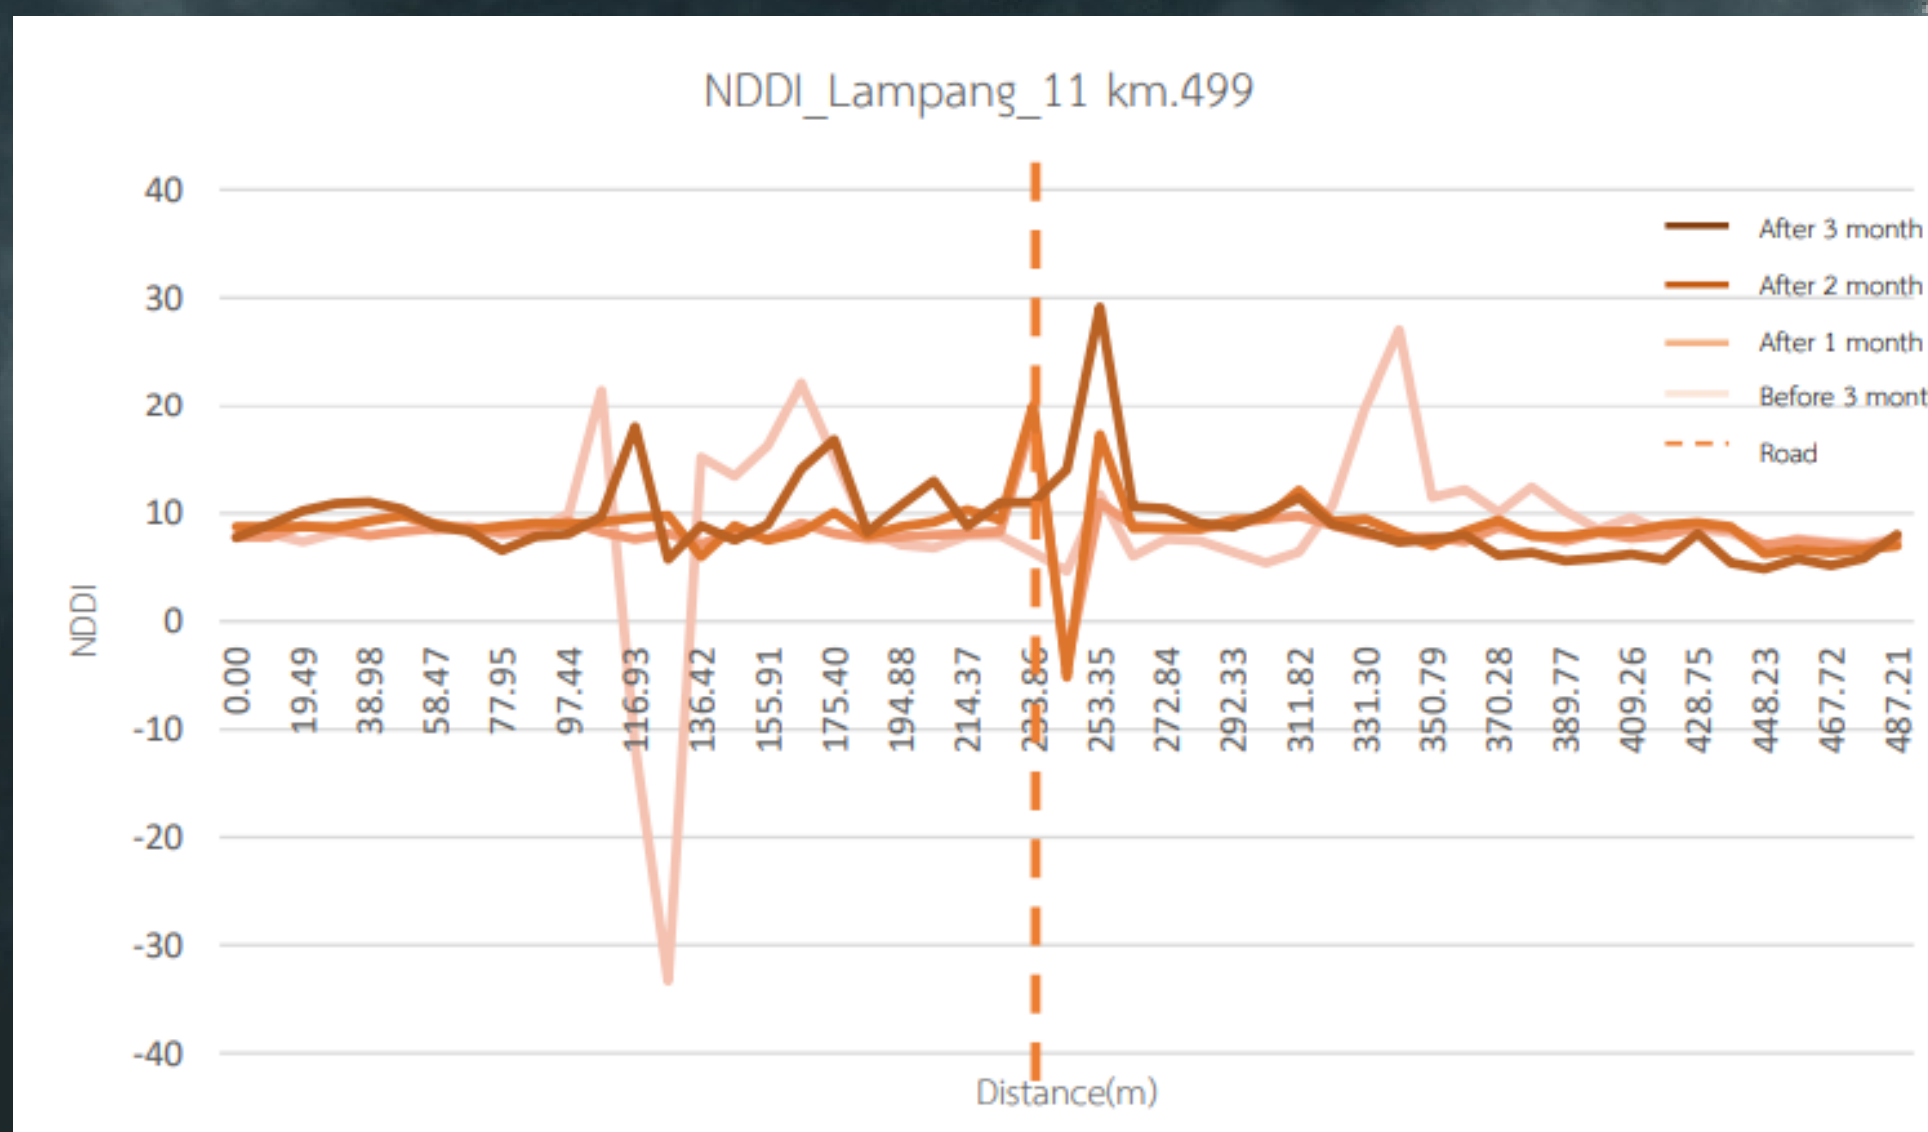
ข้อมูลค่าดัชนีความแห้งแล้ง
