โครงการตรวจวัด ติดตาม และประเมินผลการก่อสร้างงานทางและสะพานใน
พื้นที่ลาดชันโดยใช้ข้อมูลดาวเทียมเทคนิคซาร์(SAR Interferometry)และ
ระบบ Hyperspectrum Image Processing

สรุป : ถนนทางหลวงหมายเลข 21
กิโลเมตรที่ 7+700 - 9+000

6 มิถุนายน 2562

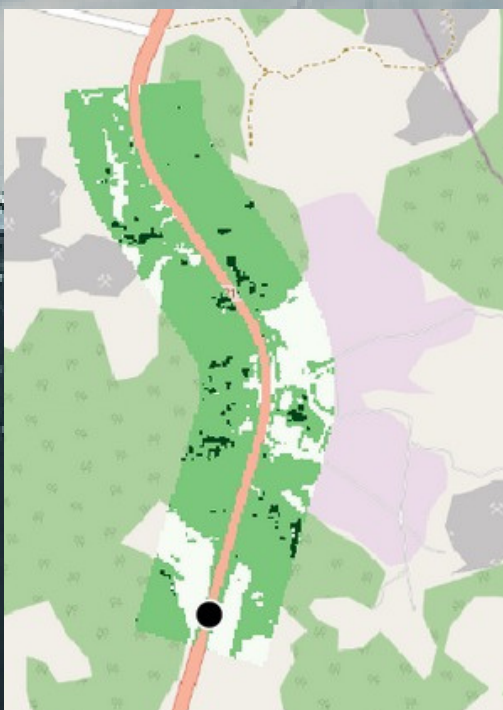
ข้อมูลค่าดัชนีพืชพรรณ

ก่อนเกิดเหตุการณ์ 3 เดือน

ก่อนเกิดเหตุการณ์ 2 เดือน

ก่อนเกิดเหตุการณ์ 1 เดือน

หลังเกิดเหตุการณ์ 3 เดือน

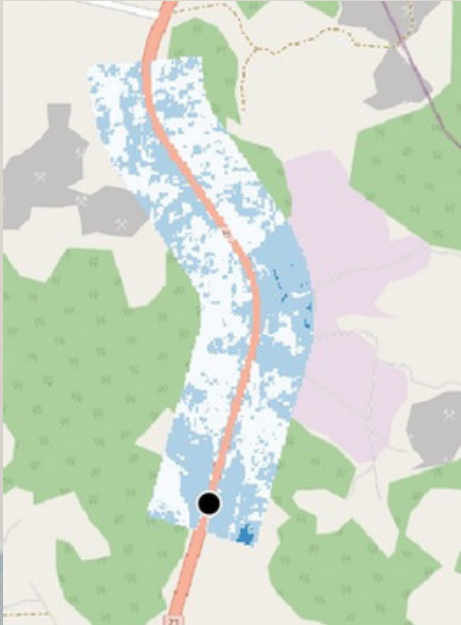
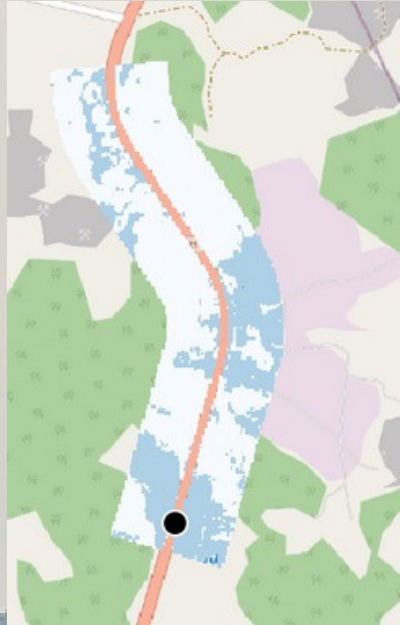
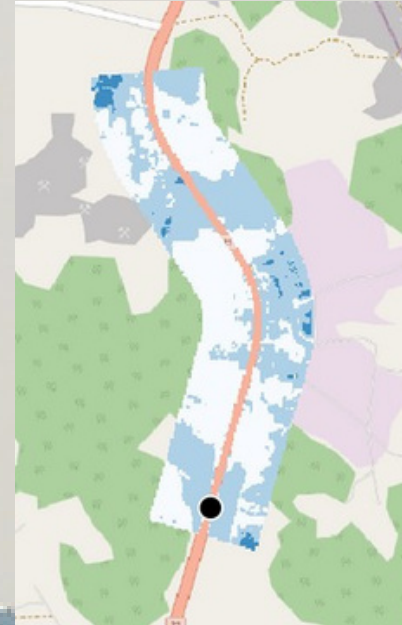
ข้อมูลค่าดัชนีความแตกต่างน้ำปกติ

ก่อนเกิดเหตุการณ์ 3 เดือน

ก่อนเกิดเหตุการณ์ 2 เดือน

ก่อนเกิดเหตุการณ์ 1 เดือน

หลังเกิดเหตุการณ์ 3 เดือน

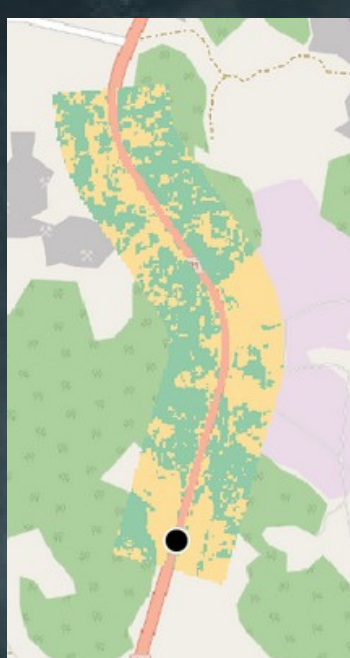
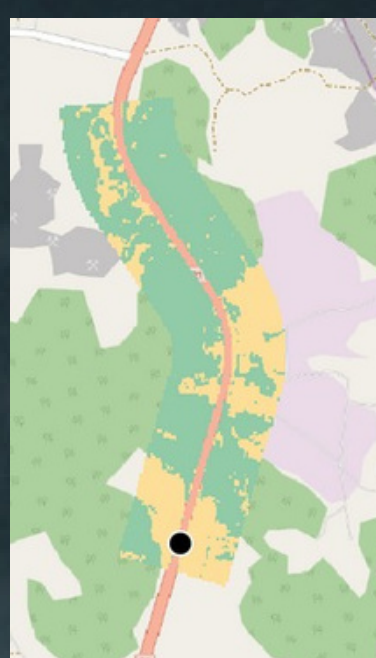
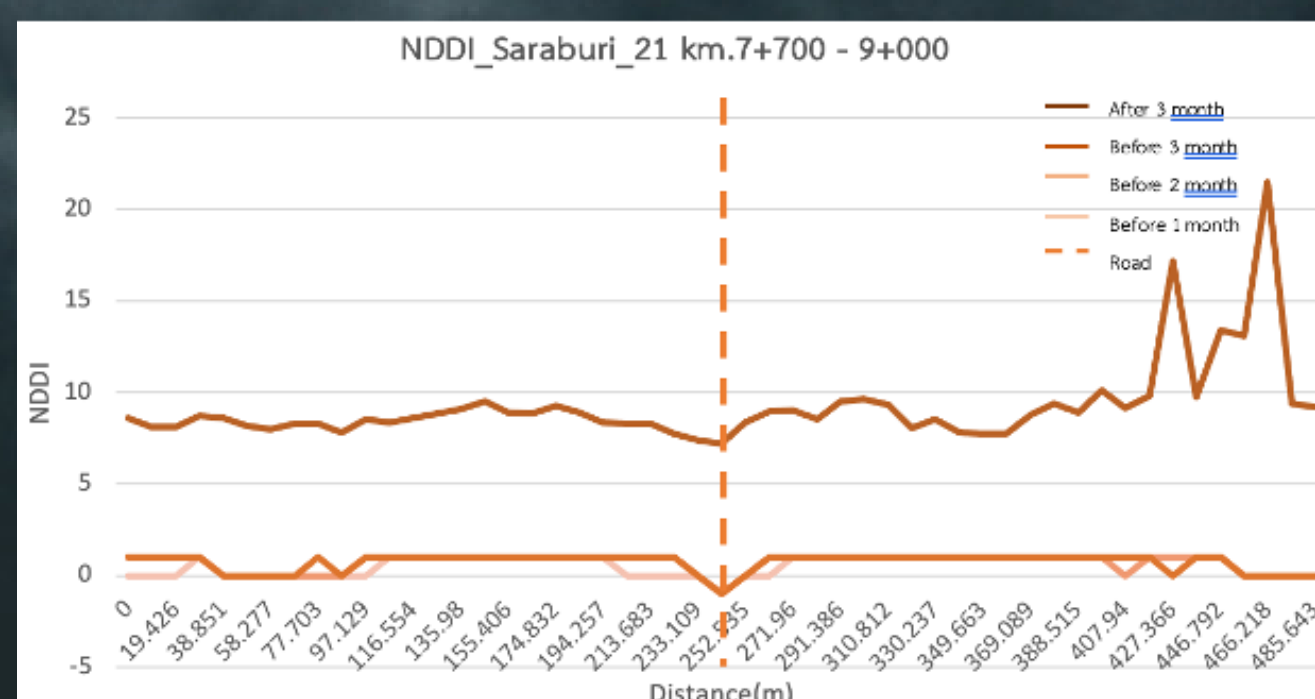
ข้อมูลค่าดัชนีความแห้งแล้ง

ก่อนเกิดเหตุการณ์ 3 เดือน

ก่อนเกิดเหตุการณ์ 2 เดือน

ก่อนเกิดเหตุการณ์ 1 เดือน
