โครงการตรวจวัด ติดตาม และประเมินผลการก่อสร้างงานทางและสะพานใน
พื้นที่ลาดชันโดยใช้ข้อมูลดาวเทียมเทคนิคซาร์(SAR Interferometry)และ
ระบบ Hyperspectrum Image Processing

สมุทรปราการ : ถนนทางหลวงหมายเลข 34 กิโลเมตรที่ 29 - 30

การประมวลผลการติดตามพื้นที่เสี่ยงภัยน้ำท่วมด้วยเทคโนโลยี ดาวเทียม Multispectral

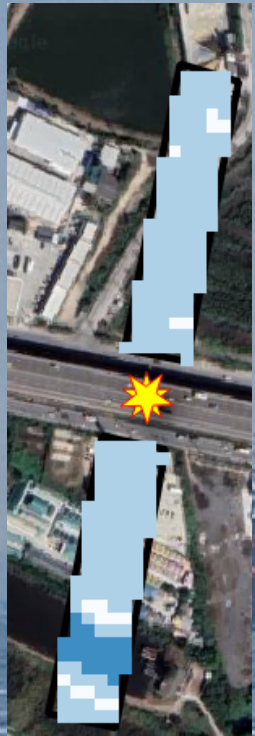
ก่อนเกิดเหตุการณ์ 3 เดือน

ข้อมูลค่าดัชนีความแตกต่างน้ำปกติ
