โครงการตรวจวัด ติดตาม และประเมินผลการก่อสร้างงานทางและสะพานใน  
พื้นที่ลาดชันโดยใช้ข้อมูลดาวเทียมเทคนิคซาร์(SAR Interferometry)และ  
ระบบ Hyperspectrum Image Processing

**บันทึก :** ถนนทางหลวงหมายเลข 302  
กิโลเมตรที่ 16+610

10 กันยายน 2564

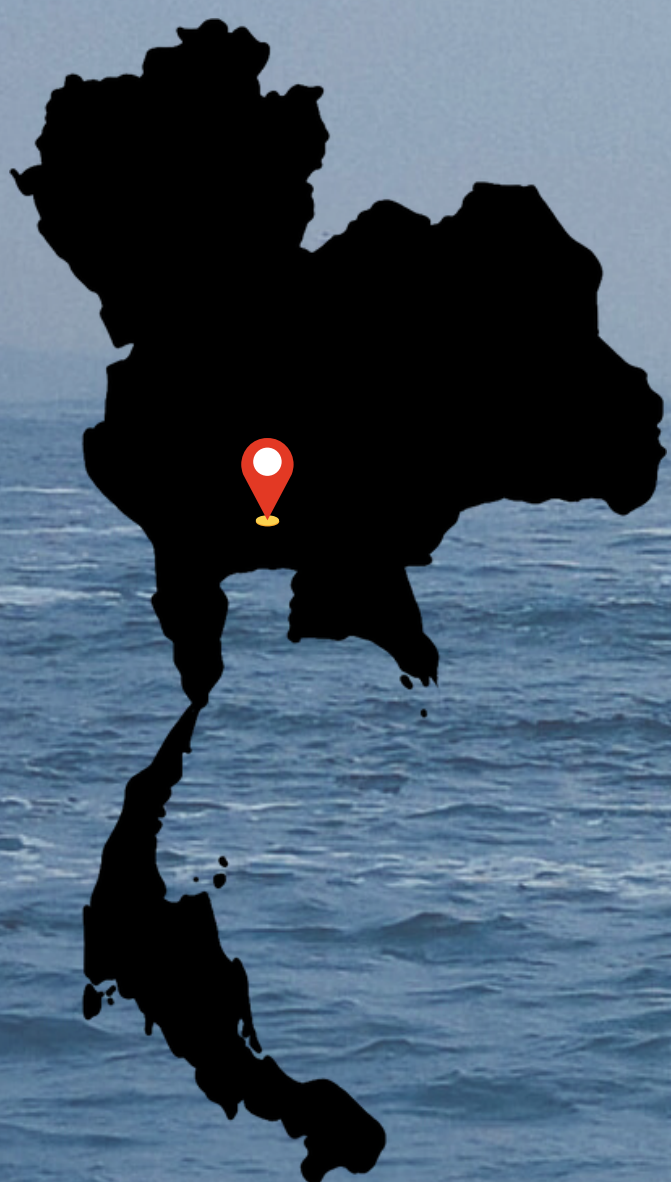
วันที่ 21 ต.ค. 64 กองบังคับการตำรวจทางหลวง สรุปรายงาน  
สถานการณ์อุทกภัยบนทางหลวง พื้นที่จังหวัดที่มีน้ำท่วม/ดินสไลด์ เส้น  
ทางหลวง 302 สะพานพระนั่งเกล้า – ต่างระดับบางใหญ่ อำเภอบางบัวทอง – ช่วง กม.ที่ 16+610 (จุดกลับรถใต้สะพานคลองบางแพรก  
เพื่อมุ่งหน้าแคราย) ระดับน้ำสูง 25-30 ซม. การจราจรผ่านไม่ได้

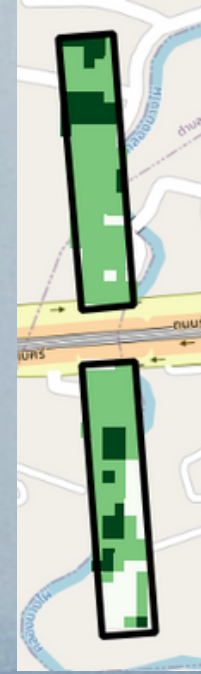
## ข้อมูลค่าดัชนีพืชพรรณ

ก่อนเกิดเหตุการณ์ 3 เดือน

ก่อนเกิดเหตุการณ์ 2 เดือน

ก่อนเกิดเหตุการณ์ 1 เดือน

หลังเกิดเหตุการณ์ 1 เดือน

หลังเกิดเหตุการณ์ 2 เดือน

หลังเกิดเหตุการณ์ 3 เดือน

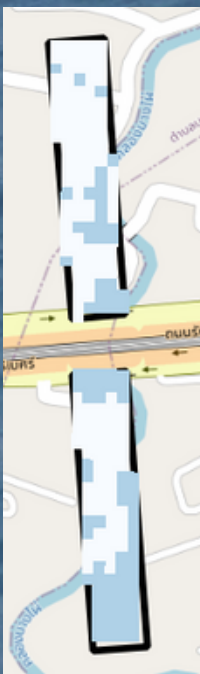
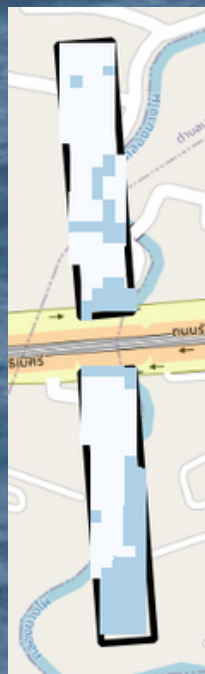
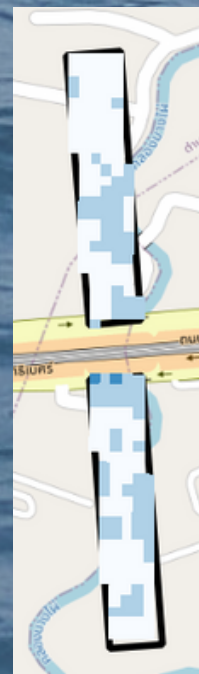
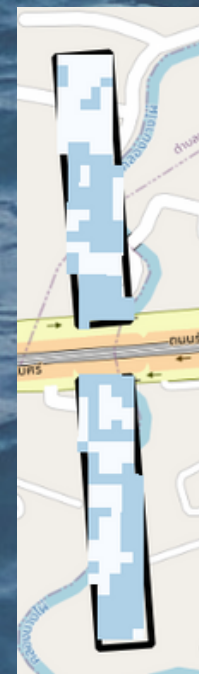
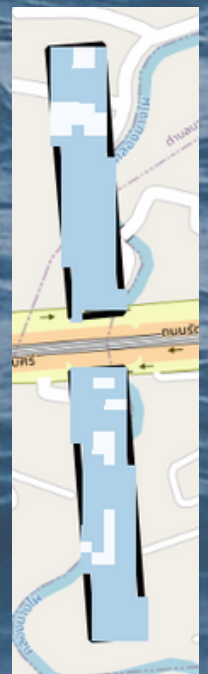
## ข้อมูลค่าดัชนีความแตกต่างน้ำปกติ

ก่อนเกิดเหตุการณ์ 3 เดือน

ก่อนเกิดเหตุการณ์ 2 เดือน

ก่อนเกิดเหตุการณ์ 1 เดือน

หลังเกิดเหตุการณ์ 1 เดือน

หลังเกิดเหตุการณ์ 2 เดือน

หลังเกิดเหตุการณ์ 3 เดือน
