案例 1-8 從事發酵槽清理作業發生缺氧造成 1 死 1 傷

行業別：飲料製造業

災害媒介物：缺氧空氣及一氧化碳

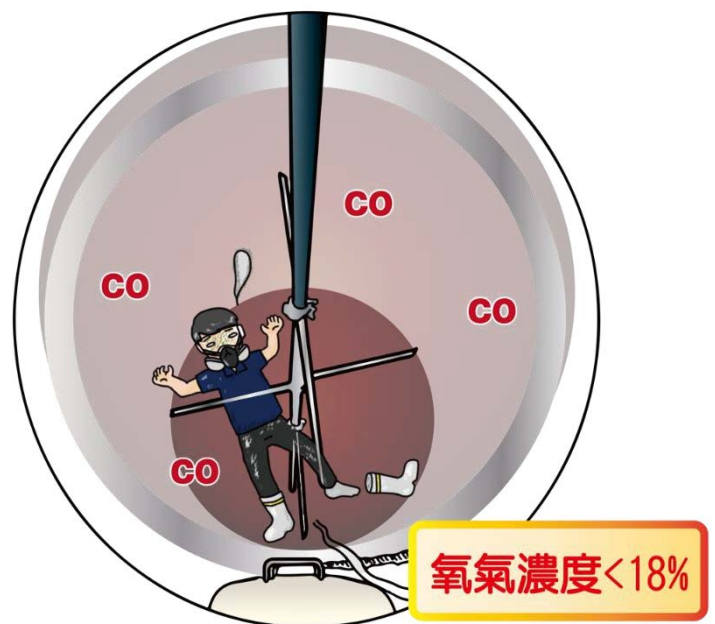
105 年 1 月，某廠發生災害之發酵槽已 6 個月未打開，當日由甲員打開發酵槽上方人孔蓋，配戴半罩式防毒面具及護目鏡進入槽內從事殘渣清理作業，乙員站在發酵槽上方人孔旁平台負責監視及協助作業，當甲員沿爬梯進入槽內時，未踩好踏點致跌倒造成頭部撞到攪拌棒，即側躺在槽底不醒人事，乙員呼叫丙員前來幫忙搶救，丙員僅配戴護目鏡及以毛巾圍住口鼻即進入發酵槽，亦暈倒在槽底。最後，甲員及丙員由消防隊員救出，甲員經搶救送醫後死亡，而丙員於醫院救治後，即轉至普通病房住院觀察。

缺氧環境作業應使用
供氣式呼吸防護具
