## 被夾捲職災案

核備文號：(111)00813

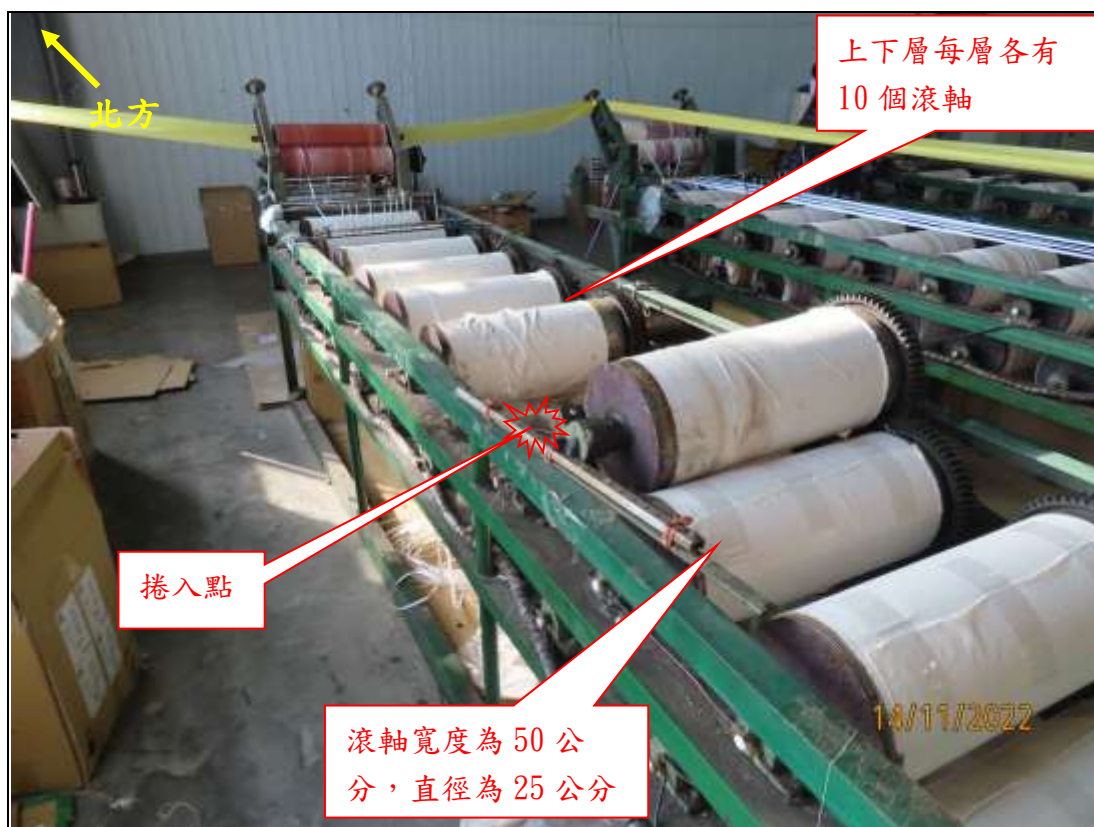
說明一

上漿機內部上下層每層各有10個滾軸，共計20個滾軸，上下滾軸係以交叉方式排列，上下兩滾軸間距為4公分，而上滾軸為順時鐘轉向，下滾軸為逆時鐘轉向，因此上下滾軸間即為捲入點，其運轉速率為每分鐘6碼（約5.49公尺）屬慢速轉動，滾軸寬度為50公分，直徑為25公分。

- (一)直接原因：罹災者左手臂遭上漿機滾軸捲入，隨後其身體被拖入，致肩胸部被頂靠在 7 號滾軸上，造成罹災者頸部及胸部壓傷併肋骨骨折、窒息，致創傷性休克併呼吸衰竭死亡。
- (二)間接原因：
  - (1)從事上漿機織帶穿繞作業，未停止上漿機運轉。
  - (2)未於上漿機之適當位置設置緊急制動裝置。
  - (3)上漿機滾軸未設置護罩、護圍等設備。
- (三)基本原因：
  - (1)未對勞工施以適當之安全衛生教育訓練。
  - (2)未對上漿機作業實施危害辨識、評估及控制。
