標題：從事燈具換裝作業發生墜落致死災害

一、行業種類：機電、電信及電路設備安裝業(4331)

二、災害類型：墜落、滾落（01）

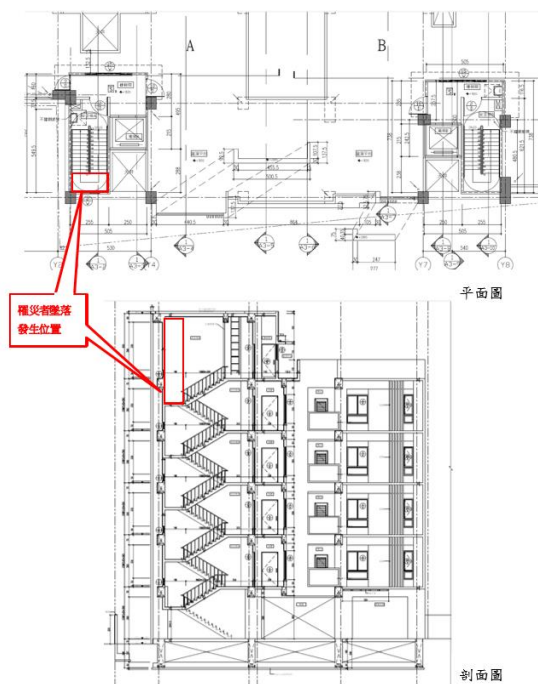
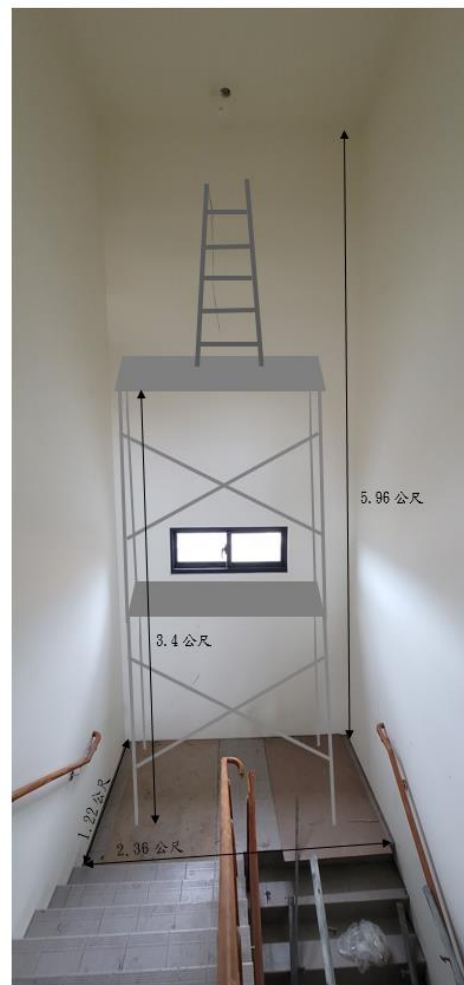
八、災害示意圖或照片：

依據○○有限公司工作場所負責人陳○○、○○工程行負責人黃○○談話紀錄及罹災者夥同作業人員李○○所述，113 年 9 月 20 日 9 時許，罹災者陳○○受黃○○指派換裝 A 棟 5 樓屋突梯間位於高度 5.96 公尺之天花板照明燈具，爬上由○○有限公司所搭設高度 3.4 公尺之施工架工作臺後，再於施工架上使用移動梯以單邊靠牆繼續上爬接近燈具，李○○則於梯間平臺上徒手支撐施工架協助穩定。罹災者於上爬過程中，移動梯與施工架不穩定致倒塌，造成罹災者連同移動梯自施工架上墜落，過程中頭部撞擊安全梯間扶手欄杆及轉折平臺地面致重傷，經送羅東聖母醫院急救，同日 12 時 3 分不治死亡。

1、直接原因：施工架倒塌致罹災者墜落頭部撞擊欄杆及地面致死。

2、間接原因：(1)未設置適當之施工架。

(2)在施工架上使用移動梯從事作業。

(3)施工架未與結構體連接或以適當充分支撐。

(4)施工架設置構件之連接部分，未以適當之金屬附屬配件確實連接固定及斜撐材補強。

(1) 雇主為維持施工架及施工構臺之穩定，應依下列規定辦理：…二、對於未能與結構體連接之施工架，應以斜撐材或其他相關設施作適當而充分之支撐。…。(營造安全衛生設施標準第 45 條第 1 項第 2 款暨職業安全衛生法第 6 條第 1 項)

- (2) 雇主對於鋼管施工架之設置，應依下列規定辦理：一、使用國家標準 CNS 4750 型式之施工架，應符合國家標準同等以上之規定；其他型式之施工架，其構材之材料抗拉強度、試驗強度及製造，應符合國家標準 CNS 4750 同等以上之規定。二、前款設置之施工架，於提供使用前應確認符合規定，並於明顯易見之處明確標示。…四、構件之連接部分或交叉部分，應以適當之金屬附屬配件確實連接固定，並以適當之斜撐材補強。…(營造安全衛生設施標準第 59 條第 1 項第 1 款、第 2 款及第 4 款暨職業安全衛生法第 6 條第 1 項)
- (3) 雇主對於進入營繕工程工作場所作業人員，應提供適當安全帽，並使其正確戴用。(營造安全衛生設施標準第 11 條之 1 暨職業安全衛生法第 6 條第 1 項)
- (4) 雇主不得使勞工在施工架上使用梯子、合梯或踏凳等從事作業。(營造安全衛生設施標準第 47 條暨職業安全衛生法第 6 條第 1 項)
- (5) 雇主對於在高度 2 公尺以上之處所進行作業，勞工有墜落之虞者，應以架設施工架或其他方法設置工作台。…。(職業安全衛生設施規則第 225 條第 1 項暨職業安全衛生法第 6 條第 1 項)
