# 從事切除作業發生被捲致死災害

核備文號：1081009994

一、行業種類：其他土木工程業(4290)

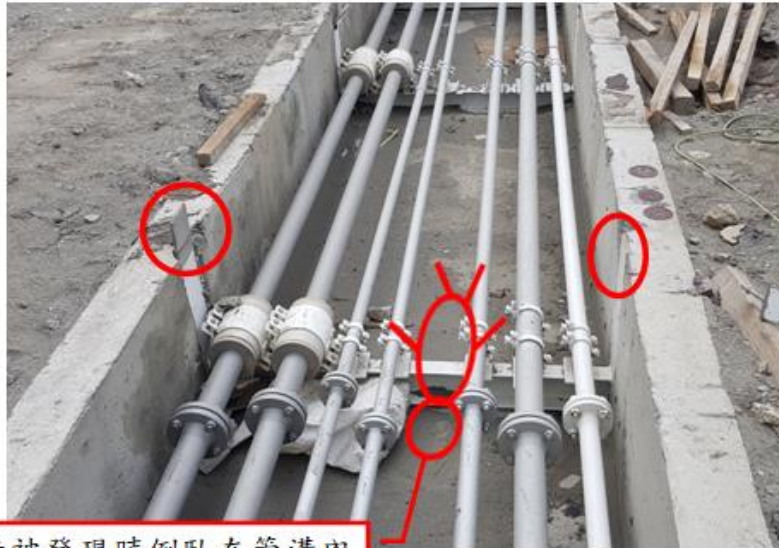
罹災者被發現時倒臥在管溝內  
管線上(模擬示意圖)。

災害現場狀況。

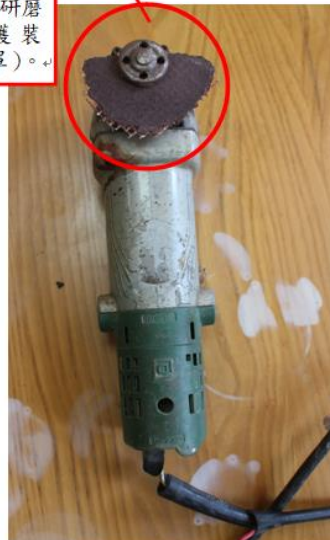
不安全狀況：研磨機研磨輪未設置護罩等設備。

肇災之手  
提研磨機  
未設有研磨  
輪防護裝  
置(護罩)。

(二) 內圓研磨機以外之研磨輪，應設置護罩，並具有第96條至第104條所定之性能。(機械設備器具安全標準第95條暨職業安全衛生法第6條第1項)
