(Maintenance work standard)

Číslo štandardu	Standard MSK-UT-UPS-01	Dátum vyhotovenia	2020. 30. 01	Dátum aktualizácie			
Plant	Areál mobis	Team	Maintenance	zodpovedný	Židek	Schválil	Korbel
Názov	UPS zariadenie (údržba UPS trvanie 1 hodín 2 muži)						
Účel	Kontrola a čistenie						
Obrázok				Použité nástroje

Pracovný postup (MSK-UT-UPS-01)

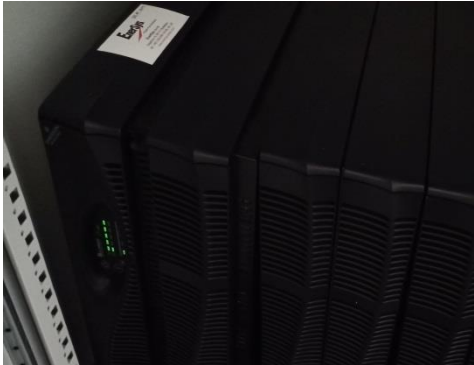
<ul style="list-style-type: none">➤ 10. Vizuálna kontrola zariadenia: či nieje zariadenie poškodené, či nehlási na panely poruchu a kontrola UPS zariadenia termokamerou kde teplota zariadenia by nemala presiahnuť 40°.➤ 0,3 hodín 2 muži	<ul style="list-style-type: none">➤ Pri zistení akejkoľvek závady bezodkladne nahlásiť nadriadenému

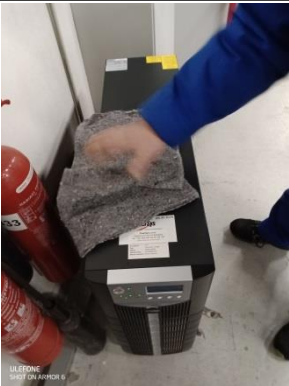
<ul style="list-style-type: none">➤ 20. Čistenie zariadenia suchou handrou od prachu a iných nečistôt. Povysávanie vysávačom prípadne vyfúkať zariadenie stlačeným vzduchom.➤ 0,5 hodín 2 muži	<ul style="list-style-type: none">➤ Pri zistení poškodenej batérie dbať na použitie ochranných pracovných pomôcok na kolko elektrolyt je kyselina sírová➤ Zariadenie čistiť iba suchou handrou

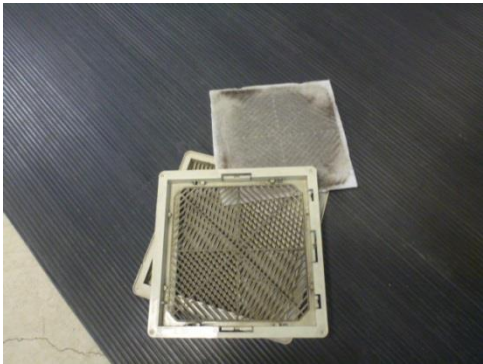
<ul style="list-style-type: none">➤ 30. Kontrola ventilácie UPS či funguje klimatizácia kde je UPS nainstalovaná a prípadna kontrola termokamerou mala by byť teplota v rozsahu 18°-22° <p>Pripadna vymena zanesených filtrov ventilátorov.</p> <p>➤ 0,2 hodín 2 muži</p>	<ul style="list-style-type: none">➤ Nesprávnu činnosť chladiaceho zariadenia bezodkladne nahlásiť nadriadenému.
