# DPE Diagnostic de performance énergétique (logement)

N°ADEME : 2375E2231318X

Adresse : 2 et 4 rue Péclet 40 rue Mademoiselle 1 et 3 rue du Docteur Jacquemaire Clémenceau  
75015 PARIS 15

Type de bien : Appartement

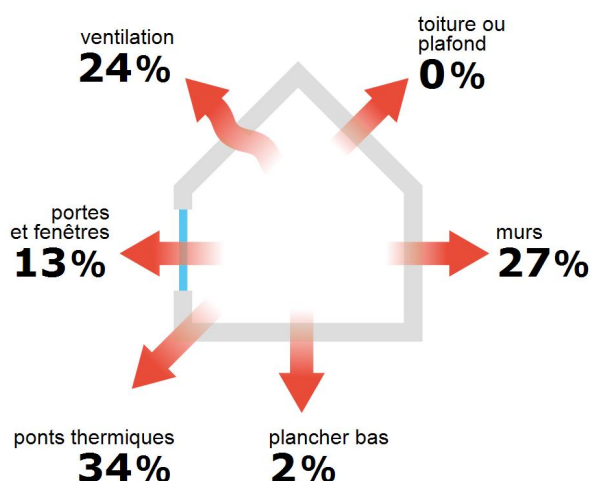
### ▲ Schéma des déperditions de chaleur

description	isolation
  <b>Murs</b>	Mur en briques pleines simples d'épaisseur 28 cm non isolé donnant sur l'extérieur Mur en pan de bois avec remplissage tout venant non isolé donnant sur l'extérieur	<b>insuffisante</b>
  <b>Plancher bas</b>	Plancher avec ou sans remplissage non isolé donnant sur un bâtiment ou local à usage autre que d'habitation Plancher inconnu non isolé donnant sur un sous-sol non chauffé Plancher avec ou sans remplissage non isolé donnant sur l'extérieur	<b>insuffisante</b>
  <b>Toiture/plafond</b>	Plafond sous solives bois donnant sur un comble très faiblement ventilé avec isolation extérieure (20 cm)	<b>bonne</b>
  <b>Portes et fenêtres</b>	Fenêtres battantes pvc, double vitrage avec lame d'air 10 mm et persiennes avec ajours fixes / Fenêtres battantes pvc, double vitrage avec lame d'air 10 mm sans protection solaire / Fenêtres battantes pvc, double vitrage avec lame d'air 16 mm et persiennes avec ajours fixes / Fenêtres battantes pvc, double vitrage avec lame d'air 16 mm sans protection solaire / Fenêtres battantes pvc, double vitrage avec lame d'air 6 mm et persiennes avec ajours fixes / Fenêtres battantes pvc, double vitrage avec lame d'air 10 mm et fermeture sans ajours en position déployée / Portes-fenêtres battantes pvc, double vitrage avec lame d'air 16 mm sans protection solaire / Portes-fenêtres battantes pvc, double vitrage avec lame d'air 10 mm et persiennes avec ajours fixes / Portes-fenêtres battantes pvc, double vitrage avec lame d'air 10 mm sans protection solaire	<b>moyenne</b>
