DPE Diagnostic de performance énergétique (logement)

N°ADEME : 2375E2231285Q

Adresse : 2 et 4 rue Péclet 40 rue Mademoiselle 1 et 3 rue du Docteur Jacquemaire Clémenceau
75015 PARIS 15

N° de lot: ESI 005008H0024, T3, Etage 1

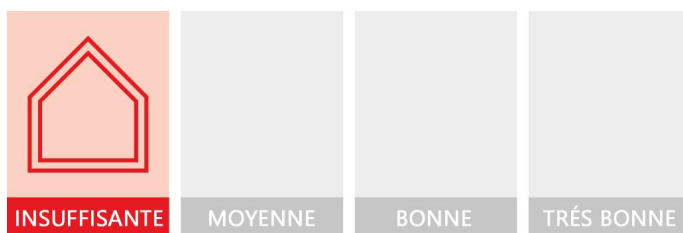
▲ Performance de l'isolation

| | description | isolation |
|---|--|---|
| Murs | Mur en briques pleines simples d'épaisseur 28 cm non isolé donnant sur l'extérieur Mur en pan de bois avec remplissage tout venant non isolé donnant sur l'extérieur | insuffisante |
| Plancher bas | Plancher avec ou sans remplissage non isolé donnant sur un bâtiment ou local à usage autre que d'habitation Plancher inconnu non isolé donnant sur un sous-sol non chauffé Plancher avec ou sans remplissage non isolé donnant sur l'extérieur | insuffisante |
| Toiture/plafond | Plafond sous solives bois donnant sur un comble très faiblement ventilé avec isolation extérieure (20 cm) | bonne |
| Portes et fenêtres | Fenêtres battantes pvc, double vitrage avec lame d'air 10 mm et persiennes avec ajours fixes / Fenêtres battantes pvc, double vitrage avec lame d'air 10 mm sans protection solaire / Fenêtres battantes pvc, double vitrage avec lame d'air 16 mm et persiennes avec ajours fixes / Fenêtres battantes pvc, double vitrage avec lame d'air 16 mm sans protection solaire / Fenêtres battantes pvc, double vitrage avec lame d'air 6 mm et persiennes avec ajours fixes / Fenêtres battantes pvc, double vitrage avec lame d'air 10 mm et fermeture sans ajours en position déployée / Portes-fenêtres battantes pvc, double vitrage avec lame d'air 16 mm sans protection solaire / Portes-fenêtres battantes pvc, double vitrage avec lame d'air 10 mm et persiennes avec ajours fixes / Portes-fenêtres battantes pvc, double vitrage avec lame d'air 10 mm sans protection solaire | moyenne |
