VALLON DE L'ALPE
(COMPLÉMENT) LES PELATS

SAINT-DALMAS-LE-SELVAGE (06)

ÉTAT DE CONSERVATION DES HABITATS ET RECOMMANDATIONS DE GESTION

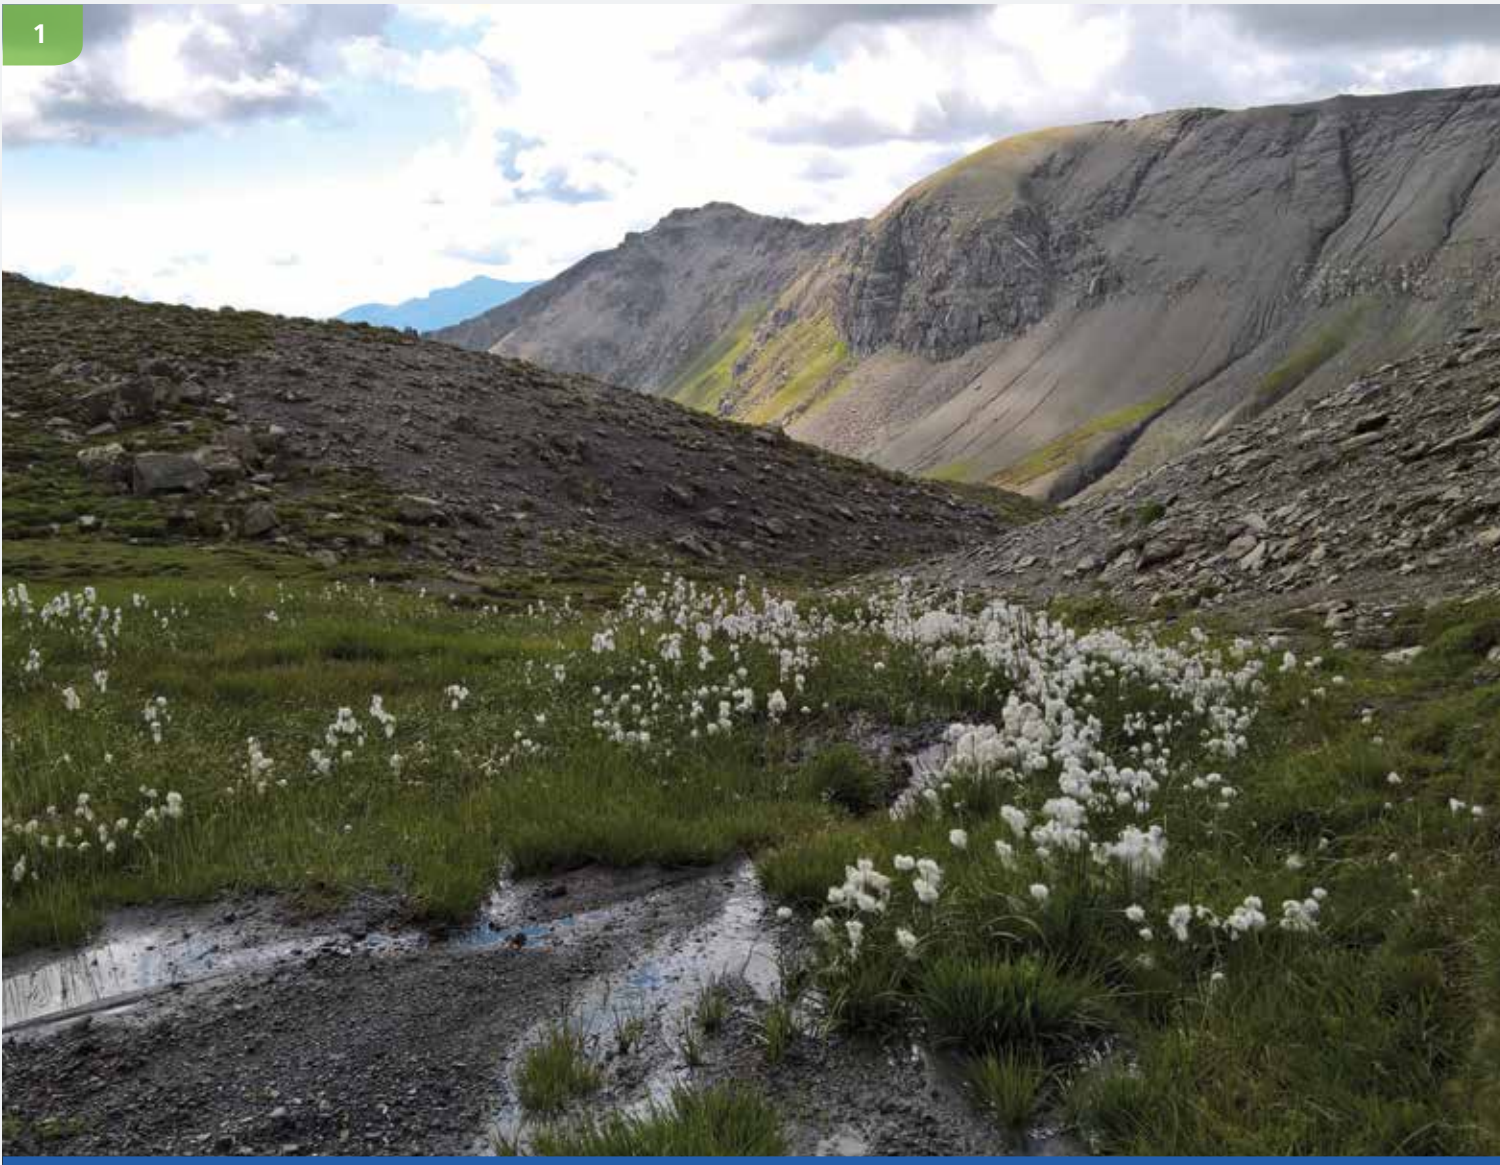
- Présence d'espèces indicatrices de surpâturage
- Présence d'espèces patrimoniales
- Présence d'habitat patrimonial

L'amont du vallon de l'Alpe prend sa source juste sous la route du col de la Bonette. Plusieurs petits talwegs humides sont colonisés par une végétation de bas-marais à laïche noire riches en canche cespiteuse, signe d'un pâturage ovin marqué. De plus, le ruissellement et l'érosion provoquent l'apport de graviers provenant du talus de la route située au-dessus. Plus bas, le ruisseau parcourant des affleurements de marne est bordé par une végétation à base de mousses et de petites plantes de berges de torrents alpins, en bon état de conservation.

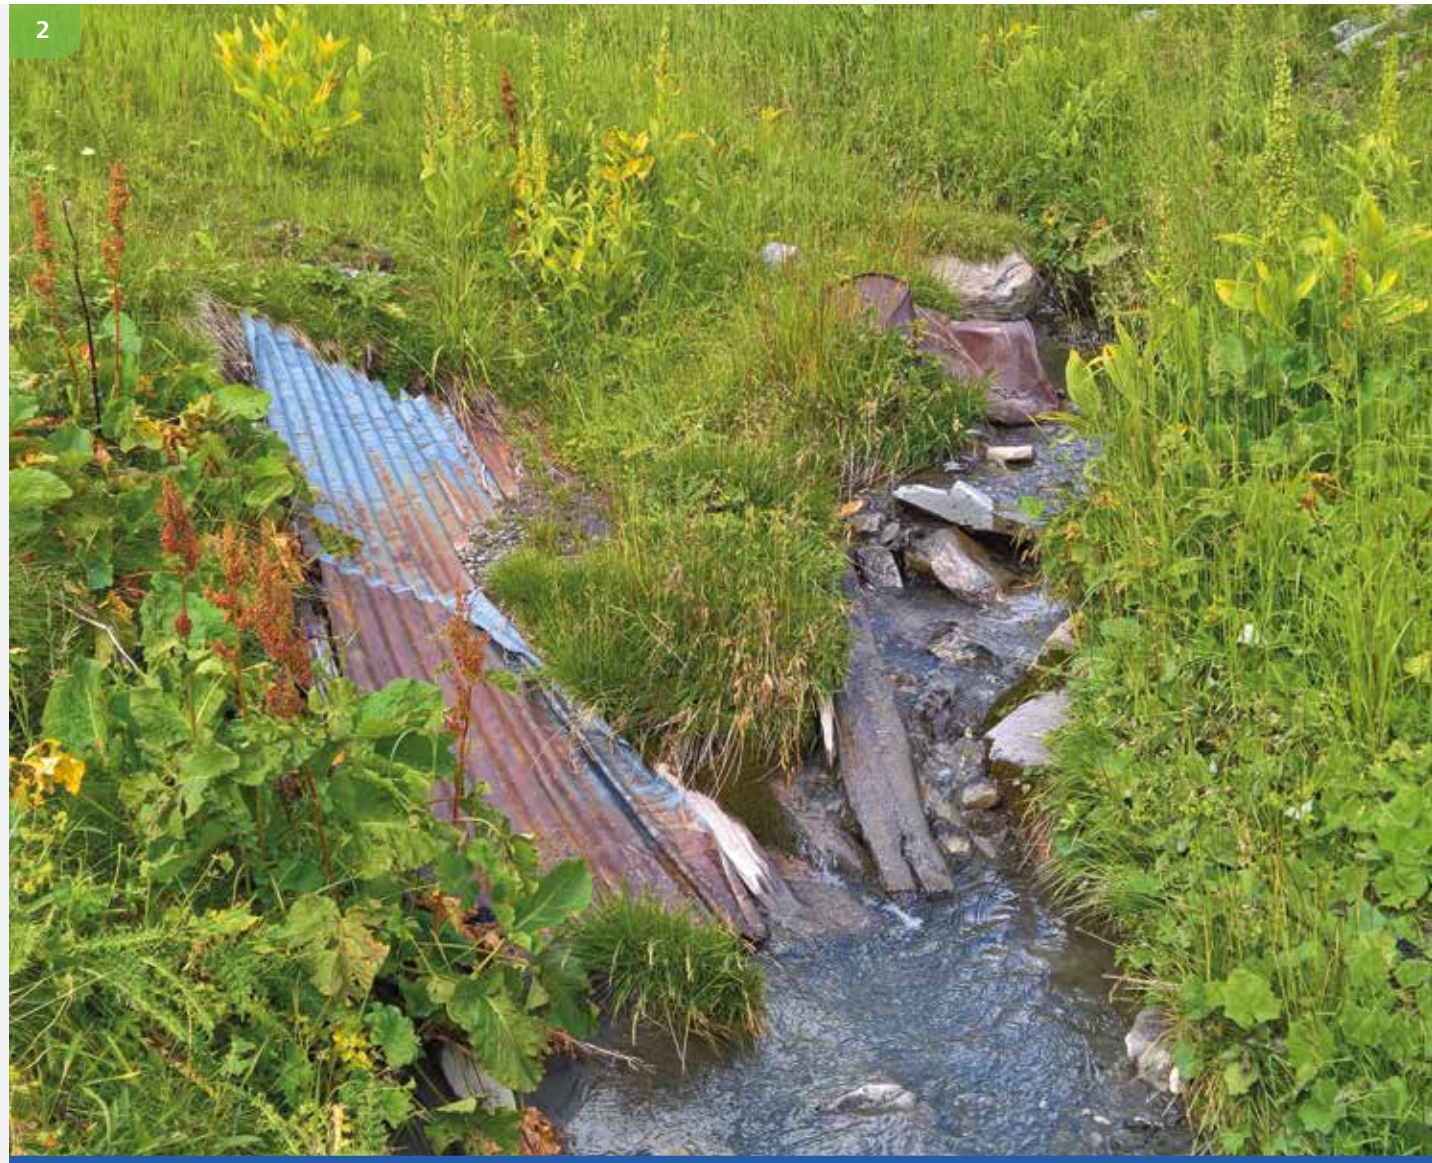
2

- Présence d'espèces indicatrices de dégradation
- Présence d'espèces patrimoniales

Le ruisseau principal est bordé par une communauté de petites plantes de berges humides dominée par la cardamine à feuilles d'asaret, ainsi que des mousses. Le véatre blanc est parfois abondant, signe d'un enrichissement en azote dû à la présence des troupeaux. Par endroits, des déchets (tôles, bidons) polluent le cours d'eau. Localement, de petits ruisseaux ou suintements au bas des versants abritent des petits bas-marais à laïche de Daval, en état de conservation moyen (présence du blyme comprimé et du cirse très épineux).
