XX（车型）车**座椅脚托收不回位 问题分析

一、问题描述

售后端抱怨 XX（车型）车**座椅脚托收不回位（截止到 2024.4.23 号，累计 43 例）。

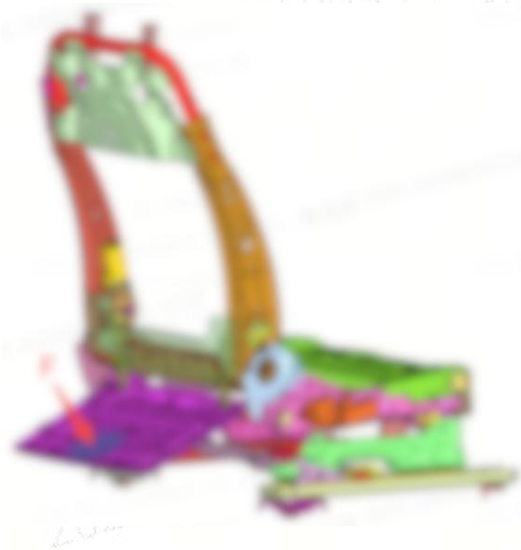
1. 脚托机构设计为二连杆结构

脚托使用时，受到较大向下的力值，在受力路径上零件（脚托连杆、S 连杆、电机支架等）局部产生应变，零件出现永久变形，存在脚托收不回位的情况。

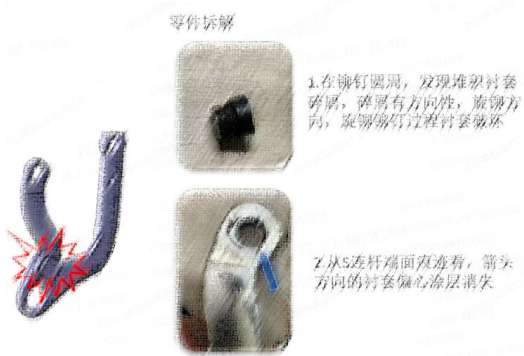
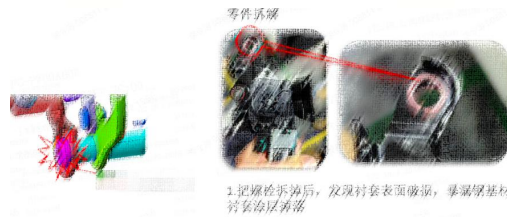
I. 针对售后退回件，排查发现大部分是脚托晃动间隙大，受回复扭簧向外扭力，脚托收不回位。

前期脚托装配，无*钉和**螺栓定位工装，导致装配过程中，破损**（脚托装配工艺控制调整和脚托预收角度由*°改为*°已在时间点 XXXX.XX.XX 号断点切换）。

故障现象：脚托有明显晃动间隙

拆解分析：*钉处和螺栓处衬套破损

I.脚托返修：人坐在**膝盖顶住脚托，脚托电机发生堵转大概*~*S左右，反复调节几次，确认脚托可以收回到位为止；

II.座椅更换：检查脚托闭合后晃动量，若晃动较大则直接更换座椅；
