Overstromingsgevaar bij zware regenval in Saliña en Zeelandia

Leam Martes

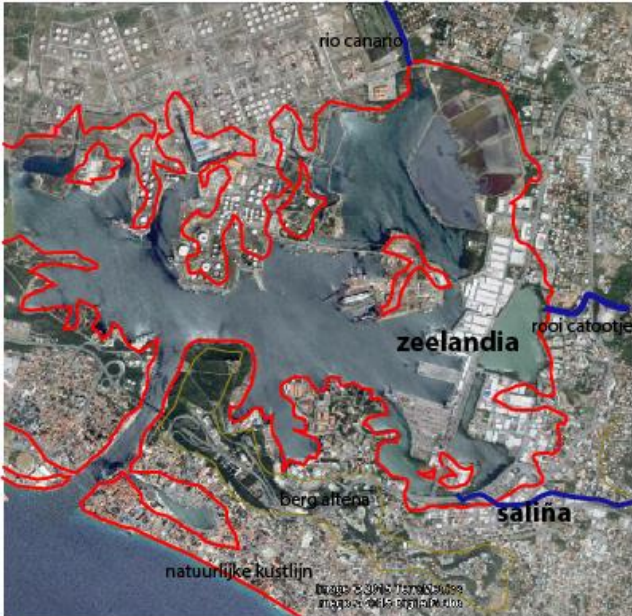
Figuur 1: Rood: de oorspronkelijke kustlijn, Bold: de betrokken wijken, rivieren en rooi's. ^[1].

De wijken van Saliña en Zeelandia liggen allebei aan het schottegat. De Lagune in het midden van de stad Willemstad op het eiland Curaçao. Zeelandia en Saliña waren oorspronkelijk niet bewoonbaar. Saliña was aan het begin van deze eeuw een zeer laaggelegen moerassig gebied, met veel mangrovebossen en andere brakwaterplanten. Het gebied werd in de jaren 40' en 50' ontwaterd met behulp van sloten. Zeelandia was oorspronkelijk water, en in dezelfde periode verhoogd.

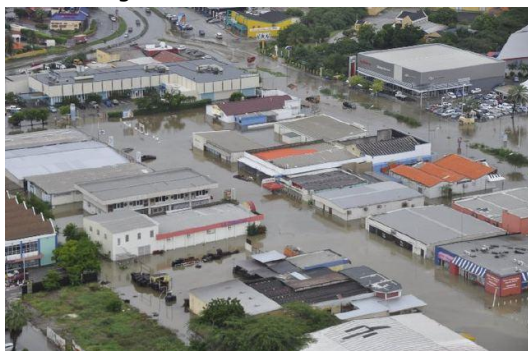
Figuur 2: Saliña onder 1 a 1.5m water tijdens orkaan Tomas. ^[3]

Zeelandia en Saliña liggen allebei <1m boven de zeespiegel. Saliña ligt zelfs lager dan zeelandia. Wanneer deze grote hoeveelheid water Zeelandia niet door kon, stroomde het weer landinwaarts richting Saliña (figuur 2). Na deze grote regenbui zijn is het grondwaterspiegel enorm gestegen. Onder invloed van La Niña bleef het in november en december zelfs na de orkaan hard regenen. De verzadigde gronden hadden geen begringscapaciteit meer. De rooi's die normaal alleen maar in de regentijd water bevatten bleven gevuld door de hele droge seizoen heen, tot aan de volgende regenseizoen.
