## Verbetering van waterkwaliteit in Den Haag

Welke maatregelen worden er genomen om de waterkwaliteit in Mariahoeve, Den Haag te verbeteren?

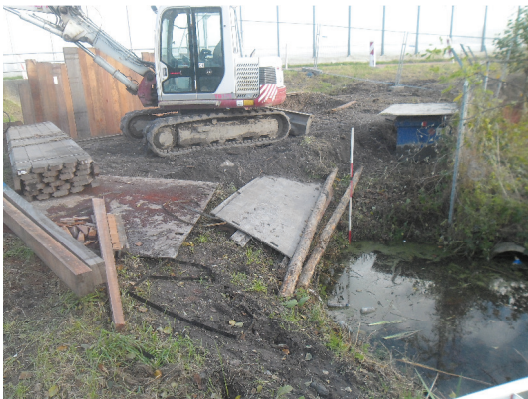
Figuur 2: De constructie van de nieuwe klepstuw aan het eind van de Schenk <sup>[3]</sup>

De grootste ingreep om het waterkwaliteit te verbeteren is de aanleg van een klepstuw in de dam aan het einde van de Schenk. De klepstuw kan willekeurig open en dicht, zodat precies kan worden bepaald wanneer en in welke hoeveelheid er schoon water van de DV-polder aan de Rijnlandse kant naar binnen wordt gelaten.

Deze klepstuw laat ook vissen door. Zo wordt het ecosysteem en de migratiepatronen van de vissen zo min mogelijk aangetast.
