Holistisch waterbeheer in de praktijk: Haarrijn, rein of onrein

Onderzoeksvraag

Welke maatregelen zijn door het waterschap HDSR getroffen met betrekking tot de Haarrijn?

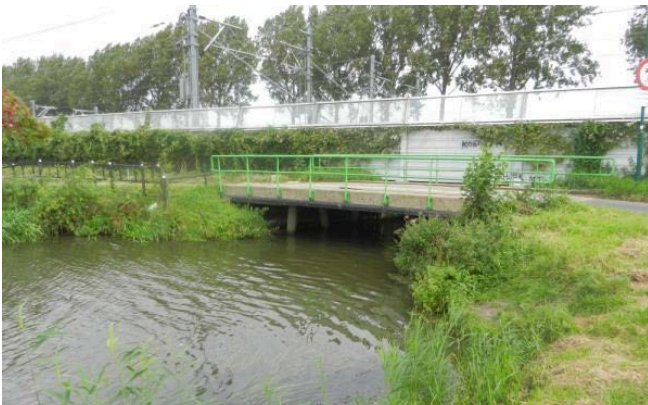
Figuur 2: Oude situatie ^[2].

omliggende polders en de wijk Maarssenbroek. De open verbinding met het Amsterdam-Rijnkanaal zoals in de oude situatie (figuur 2) is er dus niet meer. Het nieuwe gemaal aan de kop van de Haarrijn maakt dit mogelijk.

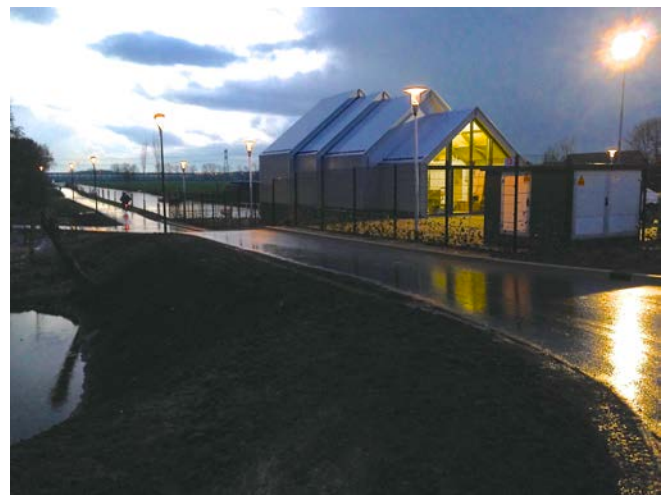
Figuur 3: Nieuwe situatie.

Het nieuwe gemaal (figuur 3) in de Haarrijn is een maatregel. Deze ingrijpende maatregel maakt het voor waterschap HDSR mogelijk om meer incrementele maatregelen door te voeren zoals verlaging van het waterpeil, een veilige kade, natuurvriendelijke oevers, waterkwaliteitsverbetering, vergroting soortdiversiteit en budgetbesparing. Waterbeheer in de Haarrijn is met de komst van het gemaal versmolten tot een veelzijdige oplossing, waarbij het ecologische en veiligheidsaspect een grote rol toebedeeld krijgt. Hiermee komt het waterschap HDSR tot een juiste invulling van haar taken: schoon water, veilig water en droge voeten. Rein holistisch waterbeheer.
