Surfen op blauwalgen in de Delftse Hout

Onderzoeksvraag

Is de kwaliteit van het water in de Delftse Hout geschikt voor zijn recreatiefunctie en hoe wordt deze in stand gehouden?

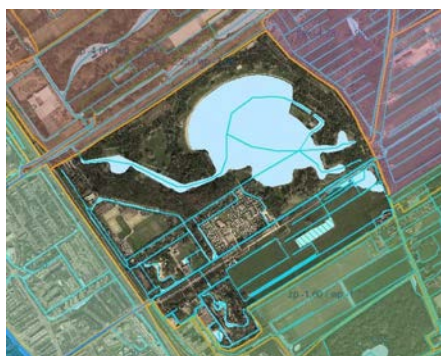
Figuur 2: Watersysteem Delftse Hout 9 ^[1]

De plas heeft een eigen **peilregime**; er wordt geen water ingelaten, alleen soms bij extreem hoog water wat uitgelaten door een gemaaltje. Hierdoor is er weinig tot geen doorspoeling en staat het water grotendeels stil.

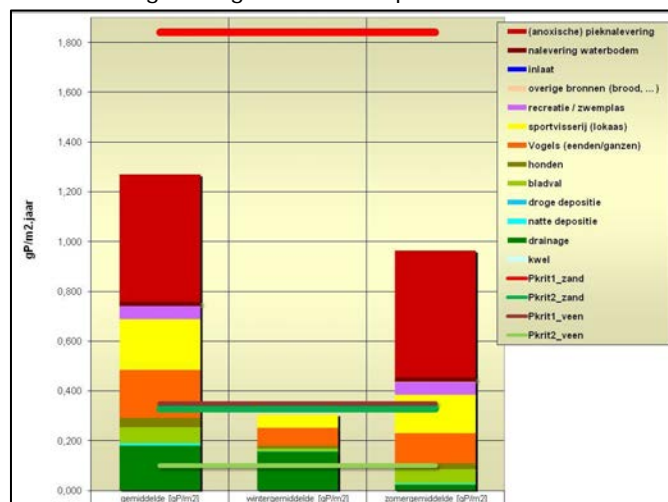
Figuur 3: Nutriëntenbelasting op de plas ^[2]

ook door middel van **drainage**, in de plas terecht komen. Uit onderstaande grafiek blijkt dat de Grote Plas een kwetsbaar systeem is; onder andere omdat er weinig ijzer aanwezig is, heeft de plas een erg lage draagkracht om meststoffen op te vangen waardoor bacteriën snel in populatie toe kunnen nemen. Dit zorgt snel voor een hoge overschrijding van de normwaardes en dus een sterke afname van de kwaliteit van het water, wat er voor zorgt dat er weinig waterplanten zijn en er ook regelmatig **vissterfte** optreedt. ^{[2][5]}

Daarom neemt de gemeente nu maatregelen om de nutriëntenbelasting te verminderen. Om bladval te beperken worden bomen gesnoeid, het gebruik van visvoer bij het vissen wordt verboden en de bodem wordt gebaggerd. Mensen worden gestimuleerd achter hun hond op te ruimen en sommige stukken worden opnieuw ingericht, zodat planten zich daar kunnen vestigen en zo meehelpen de cyanobacteriën te bestrijden.
