Waterafvoer als knelpunt in Getsewoud

Stan Los

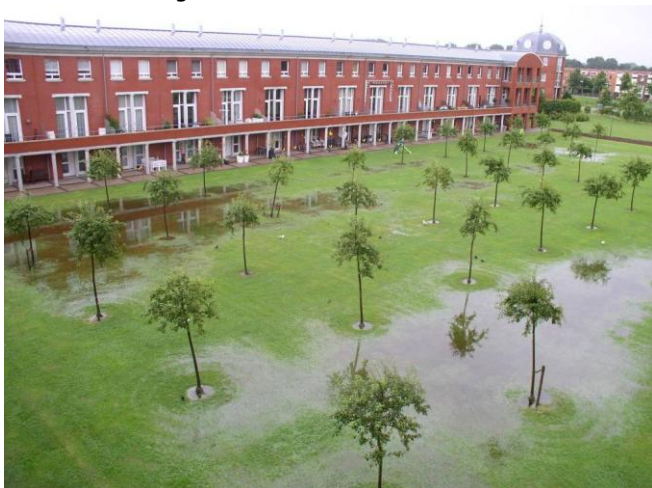
Figuur 2: Wateroverlast in Getsewoud. ^[2]

De **basisafvoer** is veel te laag in Getsewoud. Dan zal het klei dichtslibben en als gevolg hiervan zal het water niet in de bodem kunnen intrekken en zal het plassen vormen zoals te zien is in figuur 2. Als de afvoer van de schuren op de tuin afstromen, wordt het effect van overtollig water nog heftiger. Hierdoor zullen tuinen nog sneller onderlopen.

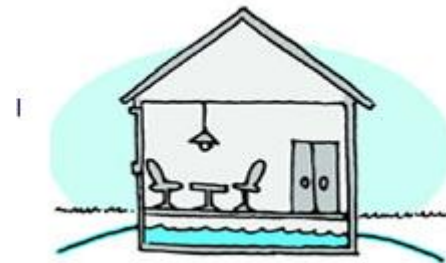
Figuur 3: Tekening van de grondwaterstand in Getsewoud, kruipruimtes staan vol ^[3].

De **drainagebuizen** die er wel lagen functioneren echter niet naar behoren. Als oplossing heeft de gemeente in 2010 alle drainagestelsels in Getsewoud opnieuw doorgespoten om er voor te zorgen dat het water beter wordt afgevoerd en niet in de kruipruimtes of in tuinen blijven staan. Nu is dit natuurlijk een oplossing wat even zal gelden en vervolgens weer voor dezelfde overlast kan zorgen. Hierdoor heeft de gemeente een speciaal monitoringssysteem aangelegd die kan meten hoe hoog het **grondwater** en de waterstanden in de putten staan. Door dit systeem zijn veel knelpunten in de afvoer opgelost en functioneert het drainagesysteem dan ook goed tegenwoordig.
