Herinrichting van de Groenlose Slinge op het traject Beierhorst-Beekvliet

Onderzoeksvraag

Welke gevolgen heeft de herinrichting van de Groenlose Slinge op het traject Beierhorst-Beekvliet?

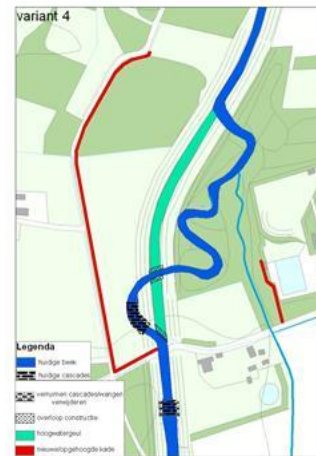
Figuur 2: Voorkeursvariant herinrichting, groen geeft een hoogwatergeul aan, blauw is de nieuwe loop van de beek.³

De herinrichting van de Groenlose Slinge bestond uit het terugbrengen van de oorspronkelijke, meanderende, loop van de beek (Te zien in figuur 3). Op deze manier is gepoogd de natuur rond de beek te herstellen. Hiervoor is 7 hectare agrarisch land in natuur veranderd. Om de beek voor vissen beter begaanbaar te maken, zijn er **vistrappen** aangelegd waardoor er voor de vissen een manier is om langs de stuwen te zwemmen. Dit heeft geleid tot een dynamischere natuur en een toename van het aantal ijsvogels. Na de eerste herinrichting van de beek sloeten de bochten te snel uit en was er sprake van wateroverlast bij boeren in het bovenstroomse gebied. Als oplossing hiervoor is een hoogwatergeul aangelegd om de afvoer bij **extreme neerslag** te kunnen regelen (Te zien in figuur 2). Naast het aanleggen van de hoogwatergeul zijn er ook twee

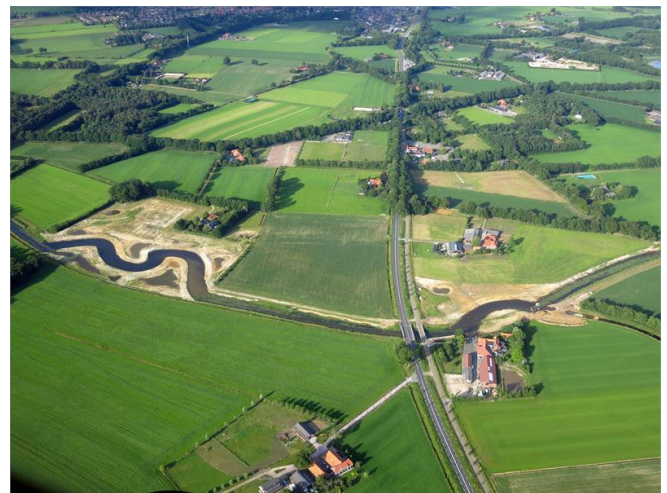
Figuur 3: Nieuwe meander in de Groenlose Slinge ten noorden van Beierhorst. (Juni 2014)⁴
