# Herstelmaatregelen in de Venkoelen: alleen herstel of ook kwel(ing)?

Jolijn Miedema

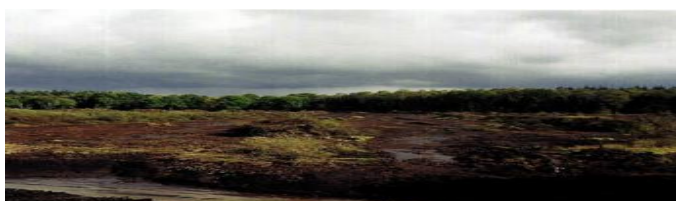
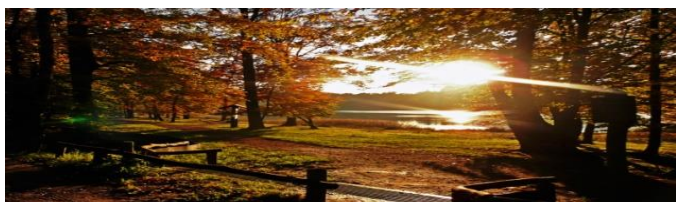
Figuur 2: Zwart Water tijdens de drooglegging en nu <sup>[2], [3]</sup>

Door de herstelmaatregelen is het oppervlak van de plas ongeveer 5 maal zo groot geworden. De verwachting is dat, naast een betere waterkwaliteit, ook verdroging wordt tegengegaan doordat beter peilbeheer mogelijk is. Ongeveer een jaar lag de plas droog voor werkzaamheden en door het onverwacht vinden van oorlogsresten. Een maand na de herstelwerkzaamheden zijn metingen verricht aan de rand van de Venkoelen (zie figuur 3).
