Een Waterproof Kockengen?

Jeroen Essink

Hoe houden we Kockengen in de toekomst droog, met het aanleggen van een nieuw natuurgebied, en wat ging er mis afgelopen zomer?

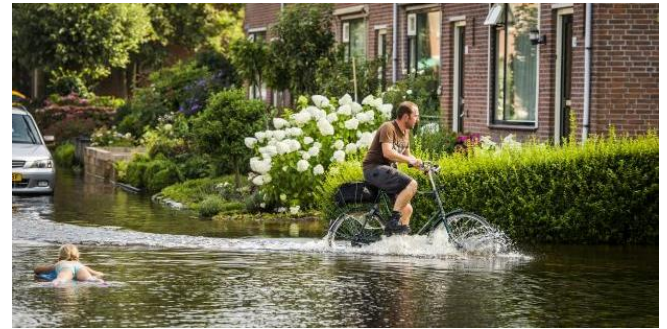
Figuur 2: ondergelopen straat in Kockengen 30-7-14⁵.

Door de afhankelijkheid van de werking van gemalen en de beschikbaarheid van andere bergingsgebieden in de regio ging het mis afgelopen zomer. Zo blijkt dat een te hoge waterstand in de Haarrijnse Plassen in het zuiden, leidde tot een aanvoer van water uit de regio Vleuten wat niet kon worden geborgen². Tevens door een logistieke fout stond het oude gemaal dat water pompt naar het Amsterdam-Rijnkanaal al uit terwijl de nieuwe nog in aanbouw is. Ondanks deze fouten is niet alles toe te wijden aan menselijke fouten, volgens het KNMI viel er zo'n 125mm op 28 juli², echter af te leiden uit data van verschillende **regenmeters** in de regio (fig. 1) is af te leiden dat er meer dan het dubbele zou zijn gevallen op 28 juli namelijk tussen de 241-467 mm, 29 juli viel er tevens meer namelijk tussen de 280-662 mm³. Al deze **neerslag** had tot gevolg dat het hele dorp onder water stond voor 4 dagenlang. De pompen rondom Kockengen konden de hoeveelheid water niet aan en de boezem stond al snel vol met water vanuit andere delen van het gebied.

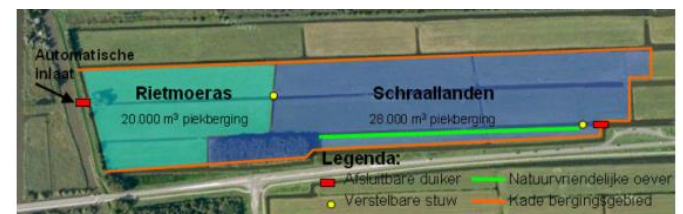
Figuur 3: Het voorstel gebied voor extra berging⁴.

Met een daling van 1,9-3,7 cm per jaar van de veenbodem in en rondom Kockengen zijn veranderingen van uiterst belang. Ophoging van de straten is alleen maar een tijdelijke oplossing, het wordt tijd om de **bergingscapaciteit** te vergroten evenals de **afvoerscapaciteit**. Een van de plannen om dit aan te pakken is om ten noorden van Kockengen een polder terug te geven aan de natuur (fig. 1). Deze veranderd dan in een rietmoeras en schraallanden, echter zullen hiervoor de **bergingsgebieden** Bijleveld en de daartoe behorende boezem worden opgeofferd. Dit leidt tot een verlies van 14.000 m³. Daarentegen levert het gebied een **bergingscapaciteit** van 48.000 m³ wat op peil zal worden gehouden door een automatische inlaat⁴.
