Veranderingen Dommel in Eindhoven

Maud van den Elzen

Wat zijn de effecten van de aanpassingen aan de Dommel geweest voor de rivier in Eindhoven?

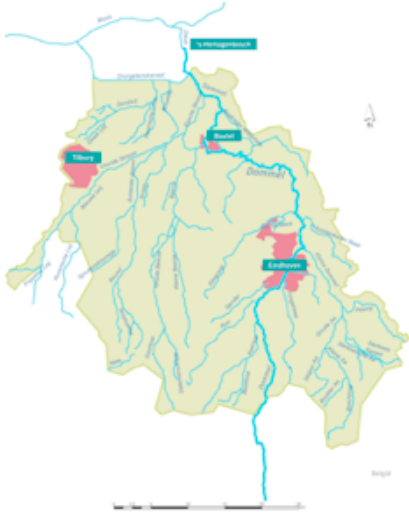
Afbeelding 1: Het werkgebied van het waterschap de Dommel ^[1].

De Dommel is een rivier die onderdeel is van een **stroomgebied** door het oosten van Noord-Brabant (Afbeelding 1). Deze rivier heeft de afgelopen jaren in Eindhoven veel veranderingen ondergaan. De Dommel was niet op alle plaatsen een bron van natuur, rust en ontspanning. Doordat deze rivier veel gebruikt werd voor ongezuiverde lozingen van de zinkertsverwerkende industrie, raakte hij verontreinigd met Cadmium en Zink. De rivier zal natuurvriendelijkere kades krijgen en een mooiere aanblik. Om de Dommel weer een bron van natuur, rust en ontspanning te maken waren er veranderingen nodig. Het doel van de aanpassingen was onder andere het verschonen van de grond.

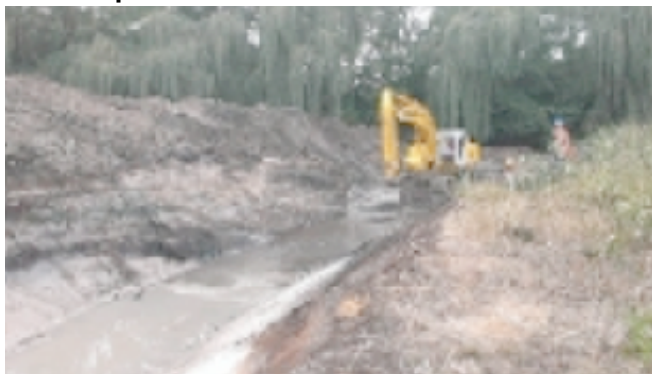
Afbeelding 2: Aanleg van nieuwe meanders in de Dommel

Het proces om de Dommel een schonere waterkwaliteit te geven is gestart met het baggeren van de bodem. Daarbij is verontreinigd slib verwijderd. De Dommel is eerder gekanaliseerd op verschillende locaties, maar nu zijn de oorspronkelijke meanders teruggelegd om het ecosysteem van de rivier te herstellen. Deze aanpassing geeft de rivier meer ruimte en verbeterd de **afvoercapaciteit** van de Dommel.

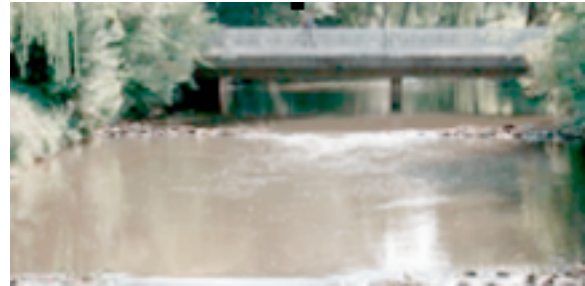
Afbeelding 3: Vistrap in de Dommel

Door middel van een **stuw** in de rivier wordt de instroom van water in de Dommel afgeremd. Om het visleven te bevorderen en ze te beschermen voor obstakels in de rivier is er in de Dommel een **vistrap** aangelegd.
