Nieuw buitenbad in Kockengen

Hoe heeft de heftige regenval van 28 juli 2014 kunnen leiden tot een overstroming in Kockengen?

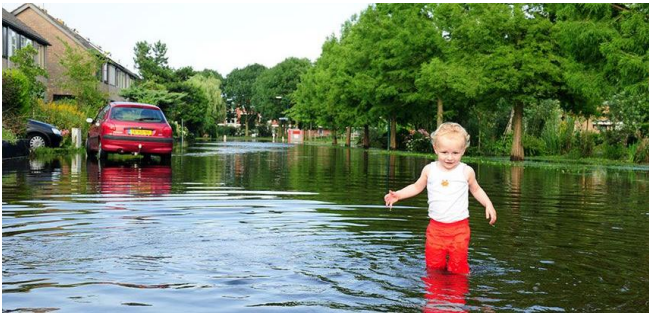
Figuur 1: Klein kind op straat op 29 juli 2014, Kockengen ^[1]

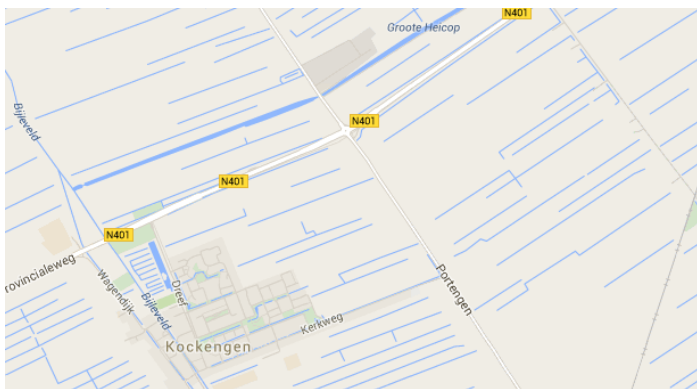
Kockengen is gebouwd op een veengrond en daardoor kwetsbaar voor wateroverlast. De bewoners van het dorp hebben last van inklinking van de veengrond. De huizen zijn veelal gebouwd met palen in de zandlaag onder de veenlaag, maar de wegen en andere infrastructuur zakken langzaam weg in de veenlaag. Water van de polders Portengen en Kortrijk staat in verbinding met Kockengen. Ten noorden van Kockengen bevindt zich de **boezem** de Groote Heicop. Door het **gemaal** De Tol wordt het overtollige water uit de polders de Groote Heicop ingepompt, waarna het kan worden afgevoerd naar het Amsterdam-Rijnkanaal.

Figuur 2: Topografische ligging van Kockengen ^[2].

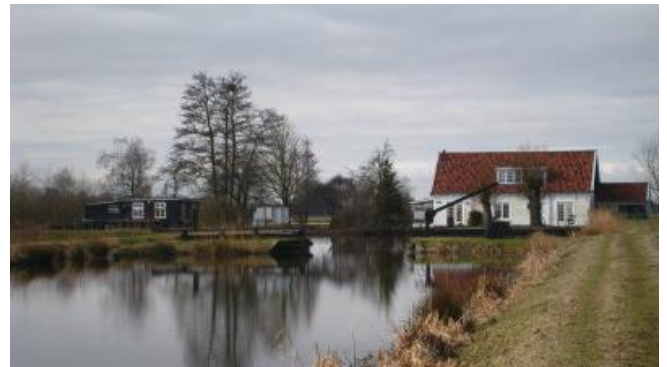
Figuur 3: Boezem de Groote Heicop ^[3].

De boezem de Groote Heicop wordt gebruikt door twee waterschappen. Tussen deze twee waterschappen zijn echter geen afspraken gemaakt over **afwatering** naar de boezem bij wateroverlast. Ook bleek de **afvoercapaciteit** van de Groote Heicop naar het Amsterdam-Rijnkanaal ontoereikend voor de hoeveelheid water die moest worden afgevoerd.
