Recreatie en waterhuishouding in het park de Berkhof te Winterswijk.

Onderzoeksvraag

Op welke wijze is het park "De Berkhof" heringericht zodat zowel de recreatiemogelijkheden in het park als de waterhuishouding zijn verbeterd?

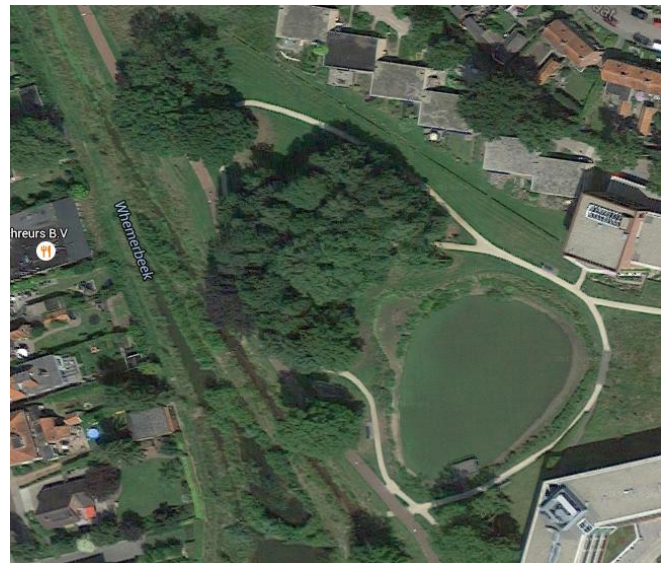
Figuur 2: Een bovenaanzicht van de huidige Berkhof met daarop aan de linkerkant van het fietspad de Whemerbeek en vijvertjes en aan de rechterkant het park met de grote visvijver.⁴

Met het nieuwe watersysteem in het park is hemelwaterinfiltratie en het riool van elkaar gescheiden. Eerder kwam het weleens voor dat bij te heftige regen er vies rioolwater in de beek kwam. Voor omwonenden was dit erg vervelend omdat men destijds maandverband kon zien rondrijven en er stankoverlast was.

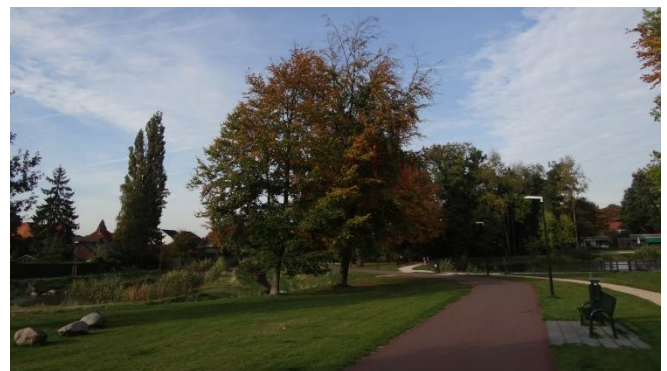
Figuur 3: De Berkhof in 2012, aan de rechterkant de meanderende Whemerbeek en links en rechts vijvers.²

Ondanks dat het riool niet langer aangesloten is op de beek zijn er toch nog wat problemen met het stilstaande water. In de zomer kunnen de kleine vijvertjes bijna geen water afvoeren en staat het water in deze vijvers stil. Er is dan regelmatig veel algengroei. Aangezien het water niet bedoeld is als recreatiewater of drinkwater veroorzaakt dit geen gezondheidsbedreigingen. Wel kan hierdoor stankoverlast ontstaan en wordt ook het visuele aspect van het park benadeeld.
