08-UB-71 (Neusplaten)

Het monteren van nieuwe neusplaten.

Project nr: **2015**

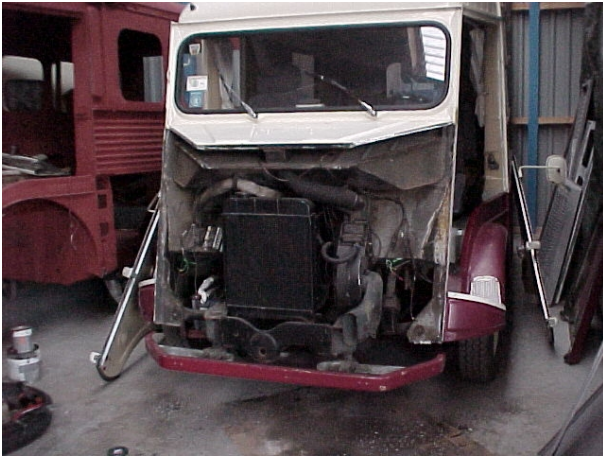
Deze HY had last van een typisch HY-probleem, namelijk veel roest achter de koplampen. We hebben nieuwe metalen neusplaten gemonteerd.

Gedemonteerde neusplaten

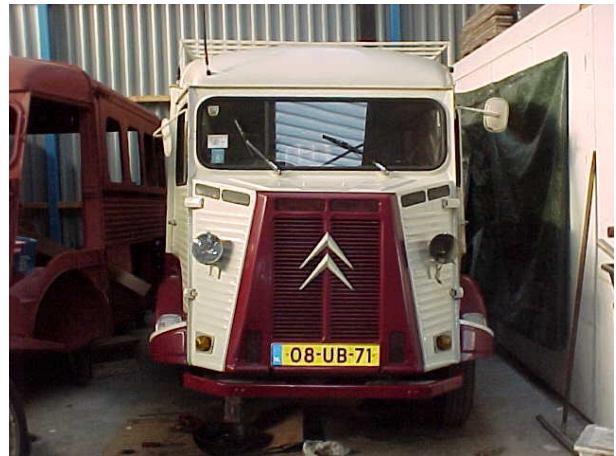
Nieuwe neusplaten

De neusplaten zijn een van de weinige plaatwerkdelen die nog in metaal worden gemaakt, de pasvorm valt echter tegen.

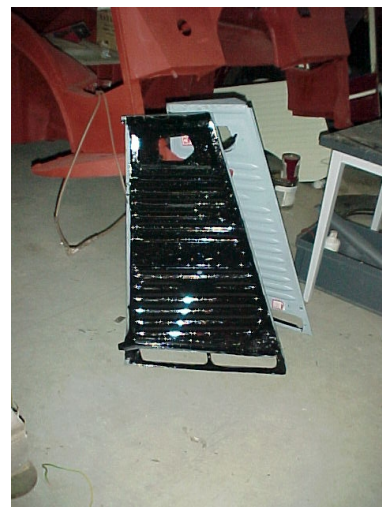
Neusplaten
