jornadassiglibre
Geotech/spatial data science

Universitat de Girona
Servei de Sistemes d'Informació
Geogràfica i Teledetecció

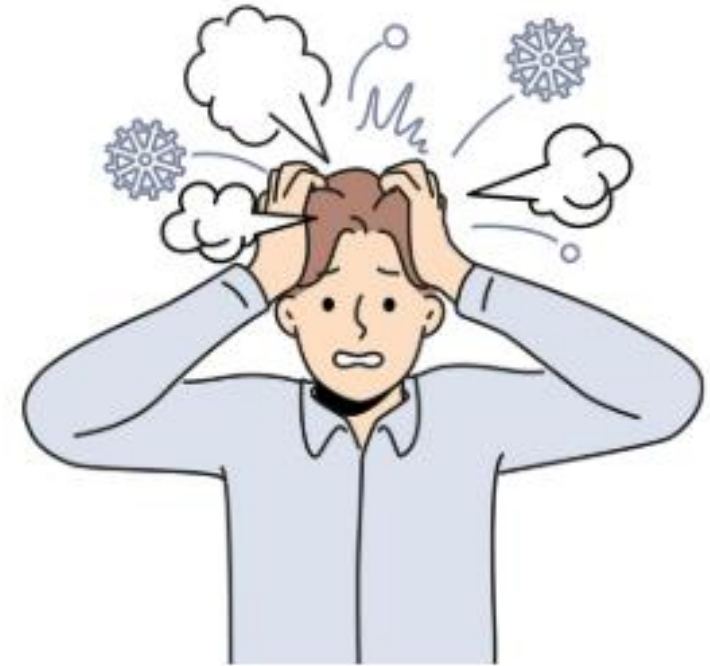
Esa experiencia refleja el reto: pasar de reaccionar a predecir.
