災難管理與土木工程_期中報告

臺灣土水災害之災害管理策略：以莫拉克颱風為例

師大地理 41023901L 胡舜宇

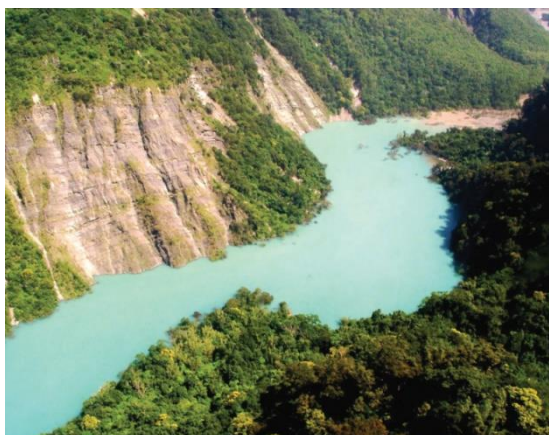
圖 1：旗山溪堰塞湖
(來源：成大防災中心)

莫拉克颱風讓全臺陷入狂風暴雨之中，破紀錄的降雨量同時誘發了淹水、淺層與深層崩塌、土石流及堰塞湖（圖 1、圖 2）等不同類型的災害，也進而造成交通中斷（圖 3）、河海堤毀損、經濟損失與人民家園的破壞（圖 4），依據莫拉克颱風災後重建推動委員會的統計，計 677 人死亡、大體身分未確認 25 件、失蹤 22 人、合計 728 人（件），重傷 4 人，農業產物損失及民間設施毀損共計 194.1 億元，其中最為嚴重的災情是高雄縣甲仙鄉小林村發生大規模崩塌，造成 491 位村民不幸罹難。

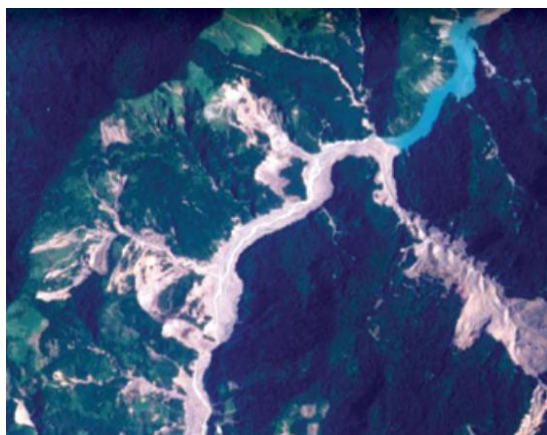
圖 2：那瑪夏溪堰塞湖
(來源：成大防災中心)

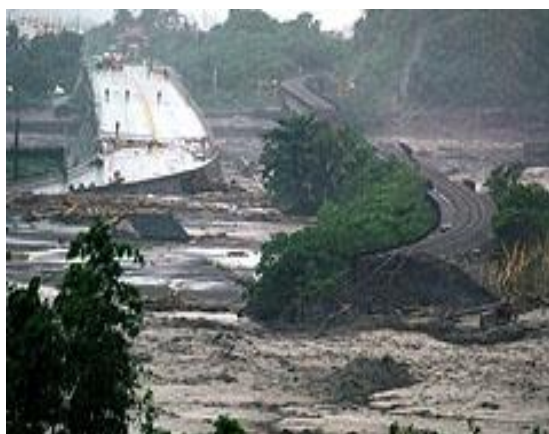
圖 3：南迴公路太麻里段毀損
(來源：中央社記者盧太城攝 2009.8.8)

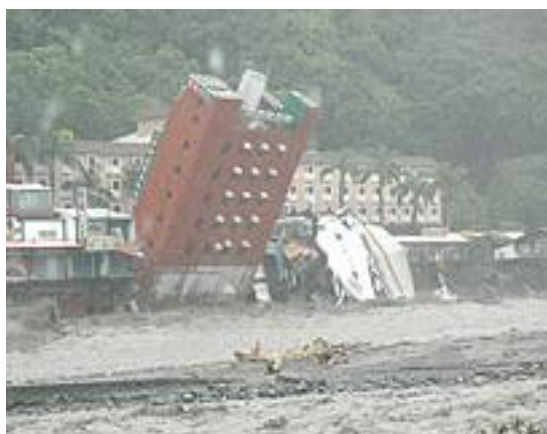
圖 4：知本溫泉區金帥飯店倒塌
(來源：中央社記者盧太城攝 2009.8.9)

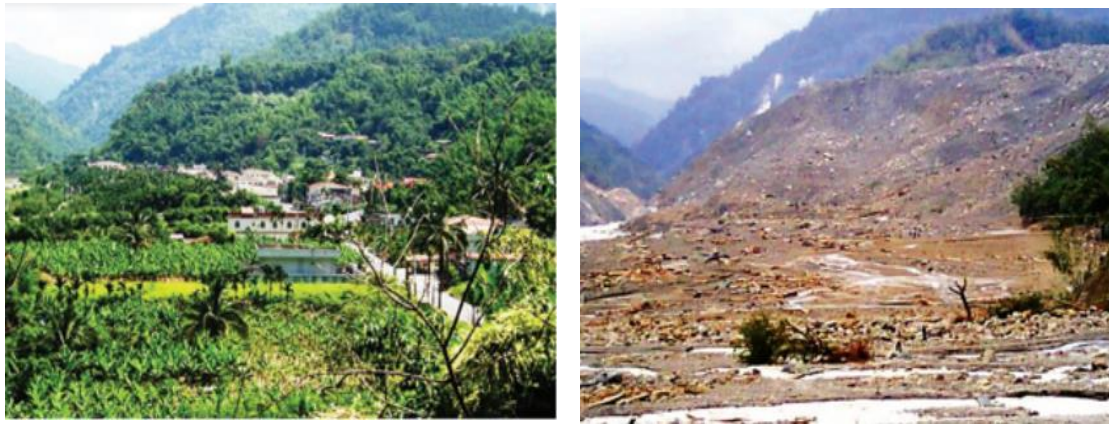
圖 5、6：高雄小林村災前、災後影像

當時高雄縣的災情大致如下，甲仙鄉小林村東側山地大規模順向坡岩體滑動，崩塌土方量高達 2,500 萬立方公尺，491 名村民不幸罹難（圖 5、圖 6）；那瑪夏鄉民族村 80 多戶民宅遭土石流沖毀，造成 16 人死亡、25 人失蹤；大量土石入侵那瑪夏鄉民權村，破壞 20 餘棟民宅及三民國中；六龜鄉上新開地區，彩虹寺大佛後方爆發土石流；六龜鄉下新開地區，居民遭山洪沖失及土石淤埋，有 4 人死亡、24 人失蹤（國家災害防救科技中心）。

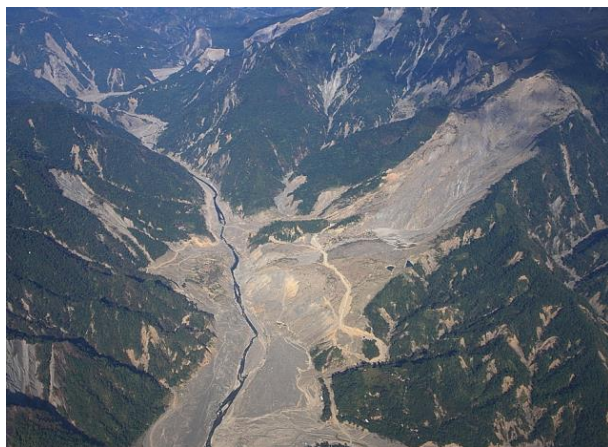
圖 10：獻肚山大規模崩塌

李錫堤研究員、董家鈞研究員、林銘郎教授於《小林村災變之地質背景探討》中提出釀成此次災害的三項地質原因，1. 地質構造上，滑動區北側地層層面與南側東西向節理暨小斷屬共同形成一組向西傾斜且呈虛懸狀態的不利岩楔；2. 發生滑動的溪溝源頭儲積甚厚的老崩積層與新崩積物，有利於地表水的人滲，使新鮮頁岩上方的破碎頁岩與崩積物容易含水飽和；3. 滑動區坡高太高，衝擊能量太大，擴大了災書的程度。在眾多災害因子同時發生、加乘效果下，進而導致此次悲慘性的災害發生。

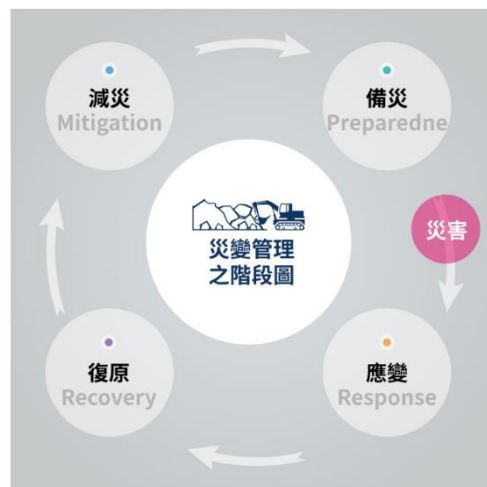
圖 11：災害管理四階段

災害管理（Disaster Management）是一種強調預防勝於治療的治理概念，災前針對不同的災害做減災（mitigation）、整備（prepared-ness），災時應強化整體災防體系的應變（response）能力，災後須透過各界的力量來復原（recovery）整體社會，這四大階段皆環環相扣、缺一不可，一個環節有所缺失都會嚴重影響整體災防成效（圖 11）。在我國《災害防救法》之中，把災害防救劃分為災害預防、災害應變及災後復原重建等三個部份，其內容將災害管理的減災及整備兩階段合併為災害預防（土石流及大規模崩塌防災資訊網）。上述四大災害管理中，其各自都有諸多相對應的措施，但本報告將專注探討「減災 mitigation」之相關措施。減災是指透過工程與非工程手段來降低災害發生的規模、頻率，減少災害對人民的影響，其措施可分為「工程性減災措施 Engineering Measure」與「非工程性減災措施 non-Engineering Measure」。

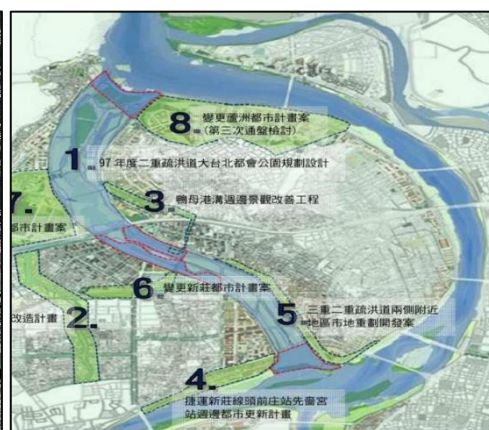
圖 13：二重疏洪道空間概念圖

工程性減災措施意指興建或維護「實體的防災設施」，以供災時能正常運作、保護區域範圍內人民之安全，此措施的成效顯而易見、災時能立即發揮效用。在洪水災害方面，我國現行的治洪思維多是以快速將水排離都會區，因而發展出河堤、河道截彎取直、抽水站與排水系統、分洪道與疏洪道等工程性減災措施。於河岸建設河堤能有效將洪水束縛於行水區之內、防止外水溢淹；河道截彎取直能有效縮短行水距離，快速將洪水帶離都會區、防止淹水的發生，基隆河截彎取直工程是我國最知名的案例之一（圖 12）；都市內緊鑼密網的地下排水系統與抽水站相互配合之下，能在豪大雨發生時迅速將內水排出，確保城市內不會陷入水患之中；分洪道與疏洪道之功用只要為有效分流河道中的洪水、確保河道順暢，例如二重疏洪道即是用以解決臺北橋隘口之問題，確保洪

水不會在人口密度極高的臺北橋周圍溢淹、進入城市（圖 13）。

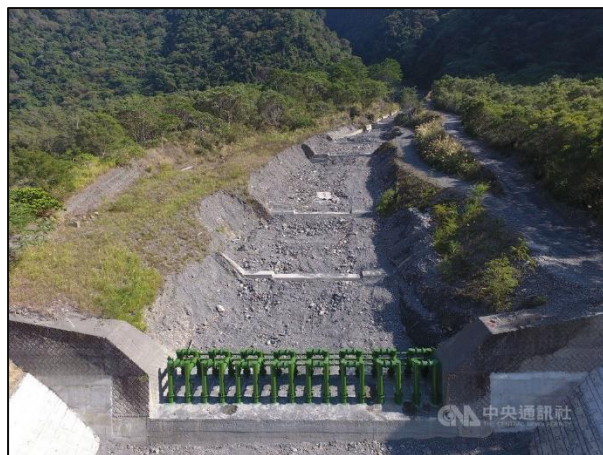
圖 14：防砂壩（生態友善型）

在坡地災害方面，我國常見的治理措施為興建防砂壩、導流堤、打樁編柵等硬體工程。防砂壩用以攔阻或調節河床砂石，減少河床坡度、抑止亂流、防止橫向沖蝕，固定兩岸坡腳、防止崩塌，抑止土石流、減少災害等（水土保持手冊，2017）（圖 14）；導流堤可用於引導土石流的流向、將其引導至特定區域，以避免土石流進入人口稠密區域或重要基礎設施；打樁編柵為固定坡面上不安定的土石、防止坡面沖刷，並在坡面上形成有利植物的生長環境，用以穩固易崩塌及滑動之坡面（圖 15）。

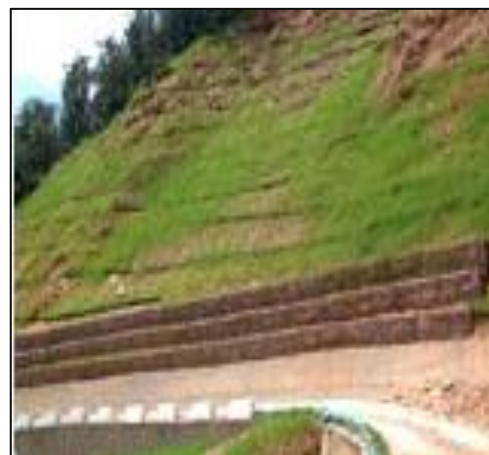
圖 15：打樁編柵
