INFORME DE CALDERA
MEDICION DE ESPESORES Y ESTANQUEIDAD

CALDERA ACU-HUMU-TUBULAR

Razón social: Molinos del Rio de la Plata

Fecha de inspección: 28/03/2025

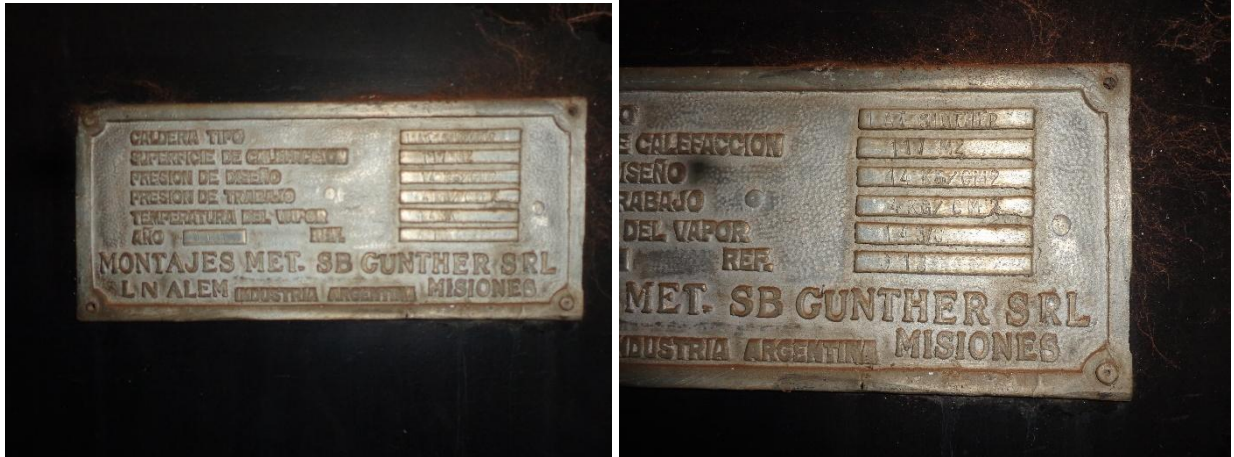
El viernes 15 de marzo de 2025, a las 11:00 hs aproximadamente, se llevó a cabo la inspección, medición y control de la caldera de tipo humo tubular perteneciente a la empresa **Molinos del Río de la Plata**. La misma fue fabricada por **Metalúrgica Gunther – L. N. de Alem, Misiones**, y cuenta con las siguientes características técnicas:

- **Superficie de calefacción:** 117 m²
- **Presión de diseño:** 14 kg/cm²
- **Presión de trabajo:** 4 kg/cm²

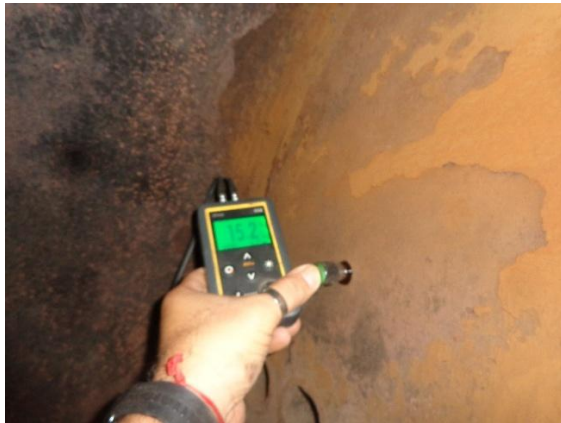
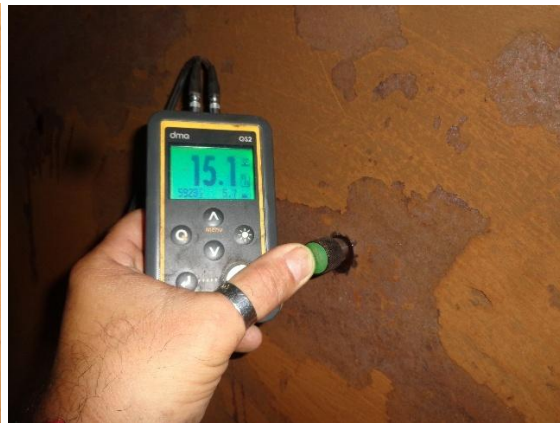
Foto

Placa delantera y trasera

Puntos de medición															
Sector de medición	1	2	3	4	5	6	7	8	9	10	11	12	13	14	15	Esp. Min.
Placa delantera	15.2	15.6	15.5	15.3	15,9	15.5	15.2	15.3	15.8	15.3	15.2	15.5	156	15.2	15.2	15,42
Placa trasera	15,3	15,5	15,3	15,5	15,2	15,3	15,4	15,3	15,5	15,7	15,5	15,6	15,3	15,2	15,1	15,38

Espesor mínimo placa delantera 15.42 mm > 11.93 mm CUMPLE

Espesor mínimo placa trasera 15.38 mm > 11.93 mm CUMPLE

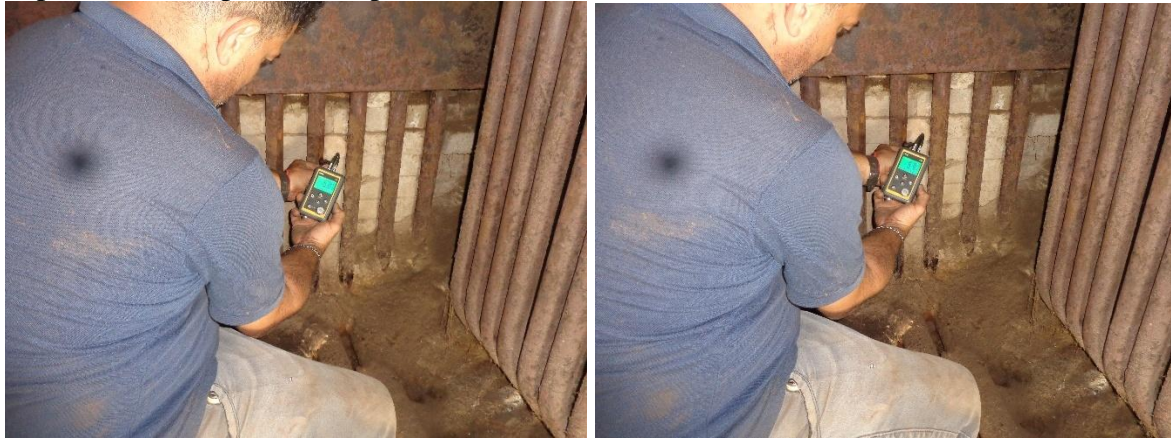
Tubos de humo presión de trabajo

Puntos de medición										
Sector de medición	1	2	3	4	5	6	7	8	9	10	Esp. Min.
Tubos humo	4,1	4,6	4,2	4,4	4,3	3,9	4,4	4,2	4,1	4	4

$P_a > P_d$ 55.89 kg/cm² > 16.5 kg/cm²

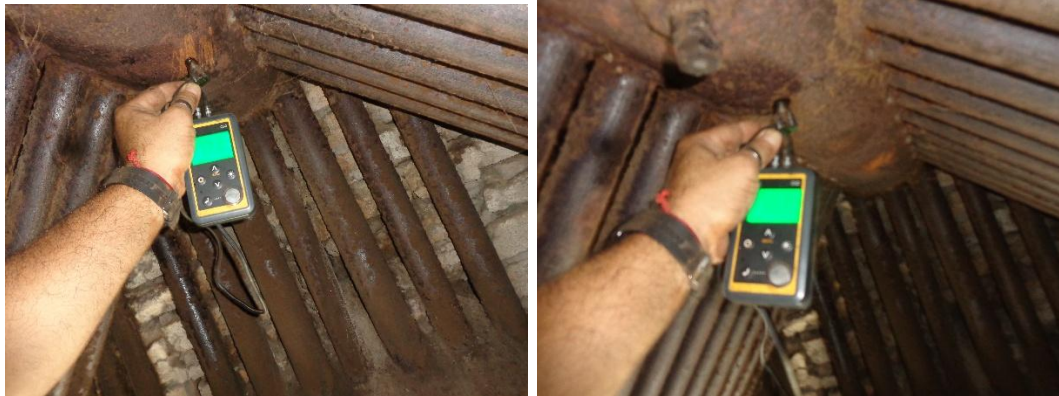
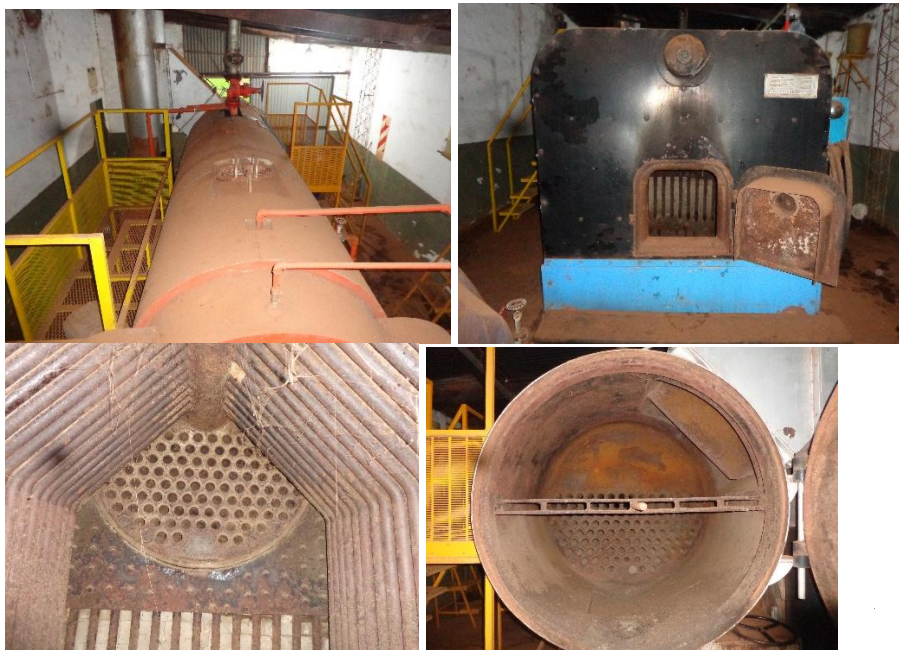
2. INSPECCIÓN DEL CUERPO DE CALDERA

Durante la inspección del cuerpo de caldera se realizó una verificación visual de los componentes principales: tubos de agua, cuerpo de presión, colectores, placas, quemador, electrodos y base estructural.

No se detectaron anomalías visibles ni signos de deterioro estructural en ninguno de estos elementos.

Posteriormente, se llevó a cabo un ensayo hidráulico a presión, en el cual no se observaron pérdidas ni fugas en el cuerpo ni en los tubos de caldera.

En base a lo observado durante la inspección visual y al resultado del ensayo, se concluye que la caldera se encuentra en buen estado general de conservación y funcionamiento.

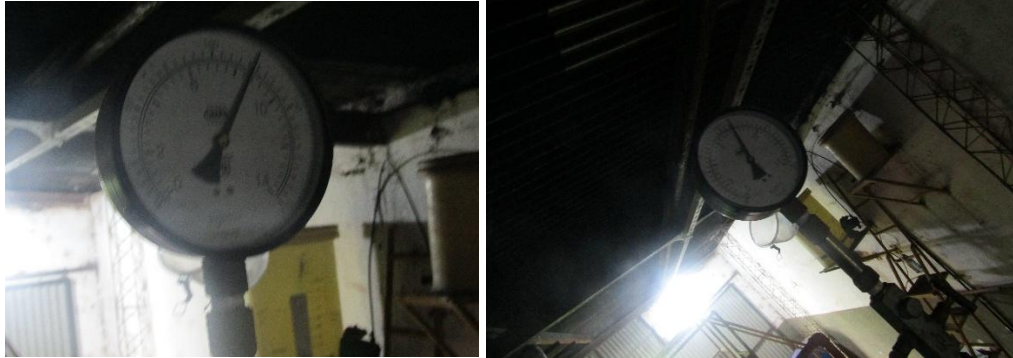
3. PRUEBA DE ESTANQUEIDAD

Para la prueba de presión, se llevó a una presión de 8kg/cm² en forma inicial, donde no disminuyo conservando la presión de prueba. Tampoco presento perdidas ni filtraciones.
