Schadennummer 87-33-262/875597-S

Fahrzeugbeschreibung

Fahrzeugmodell: Tigra Twin Top

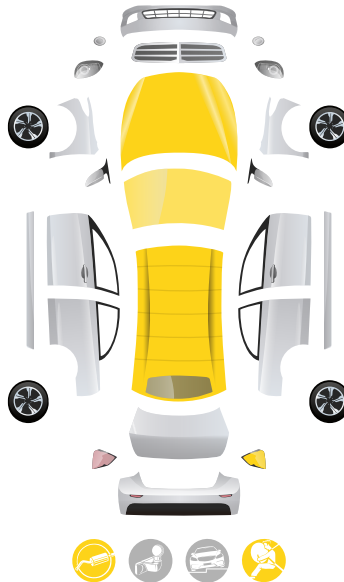
Schadenbeschreibung

Motorhaube

Welche Art von Beschädigung sehen Sie? Kratzer

Windschutzscheibe

Wo befinden sich die Beschädigungen? im Sichtfeld des Fahrers

Ist der größte Kratzer länger als ca. 5 cm? Ja

Dach

Rücklicht Beifahrerseite

Welche Art von Beschädigung sehen Sie? Glasbruch

Airbag

Wurde ein oder mehrere Airbags ausgelöst? Ja
