Schadennummer 36-33-134/642726-S

## Fahrzeugbeschreibung

Hersteller: PEUGEOT

Fahrzeugmodell: Expert

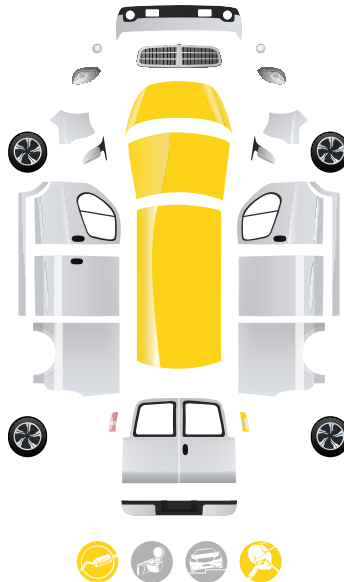
## Schadenbeschreibung

### Motorhaube

Welche Art von Beschädigung sehen Sie? Kratzer

### Windschutzscheibe

Wo befinden sich die Beschädigungen? im Sichtfeld des Fahrers

Ist der größte Kratzer länger als ca. 5 cm? Ja

### Dach

### Rücklicht Beifahrerseite

Welche Art von Beschädigung sehen Sie? Glasbruch

### Airbag

Wurde ein oder mehrere Airbags ausgelöst? Ja
