AGÊNCIA REGIONAL DE ITAJAÍ

INFORMAÇÕES SOBRE CONTINUIDADE

Localização: ITAPEMA, MORRETES, BR 101

Análise Detalhada dos Componentes - 18/06/2025

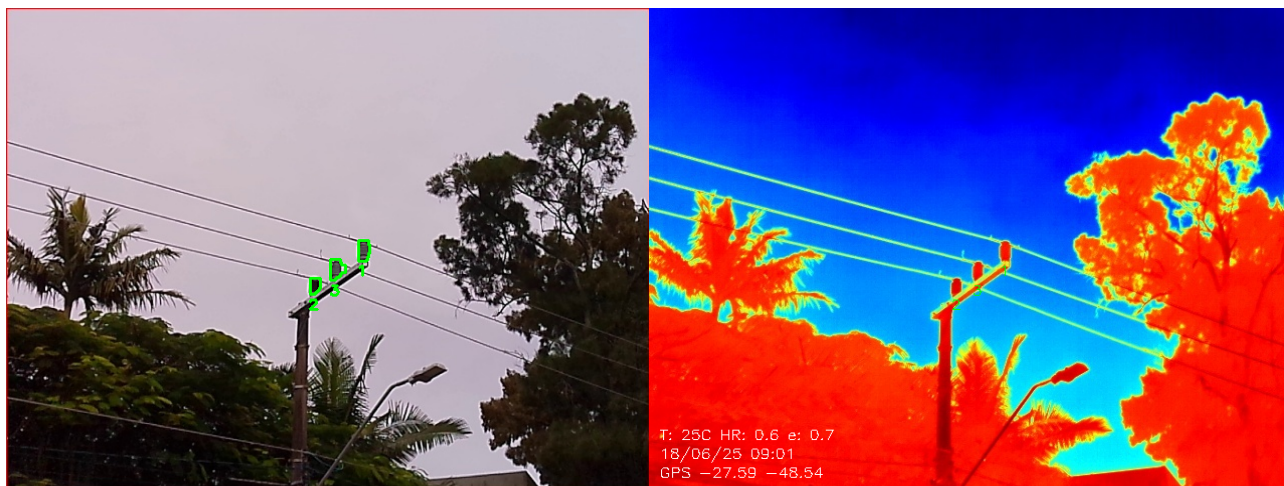
ΔT (°C):	32,8
Temperatura Ambiente (°C):	30
Maior temperatura (°C):	62,8
Equipamento de maior temperatura:	Isolador
Emissividade:	EMISSIVIDADE

TERMINAL SUPERIOR DA BY PASS LADO FONTE DA FASE DE DENTRO, TERMINAL INFERIOR DA BY PASS LADO FONTE DA FASE DE FORA, CONTATO SUPERIOR DA BY PASS LADO CARGA DA FASE DE FORA, TERMINAL E CONTATO SUPERIOR DA BY PASS LADO FONTE DA FASE DO MEIO

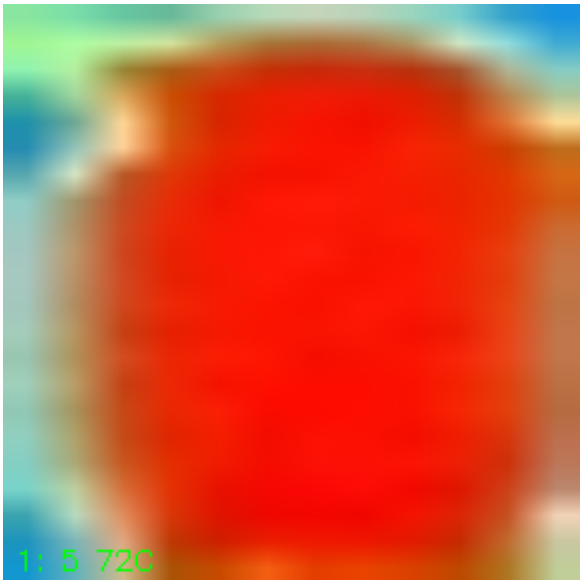
Detalhes do Componente 1: 5

Análise do Componente	
Componente	5
Temperatura Registrada	72°C
Diagnóstico Preliminar	Atenção Requerida
Observações

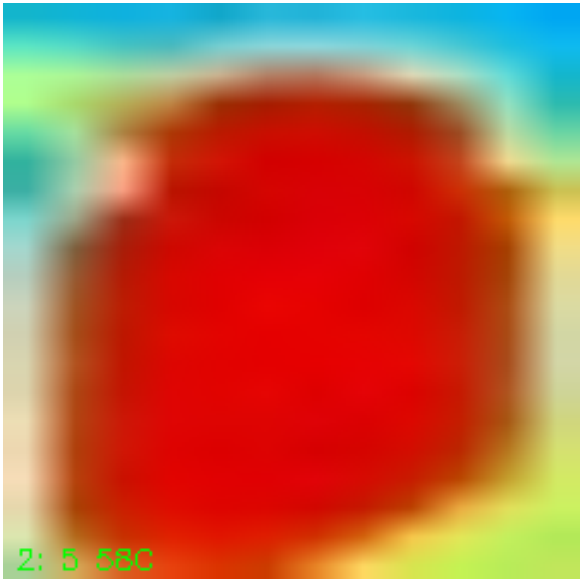
Detalhes do Componente 2: 5

Análise do Componente	
Componente	5
Temperatura Registrada	58°C
Diagnóstico Preliminar	Normal
Observações

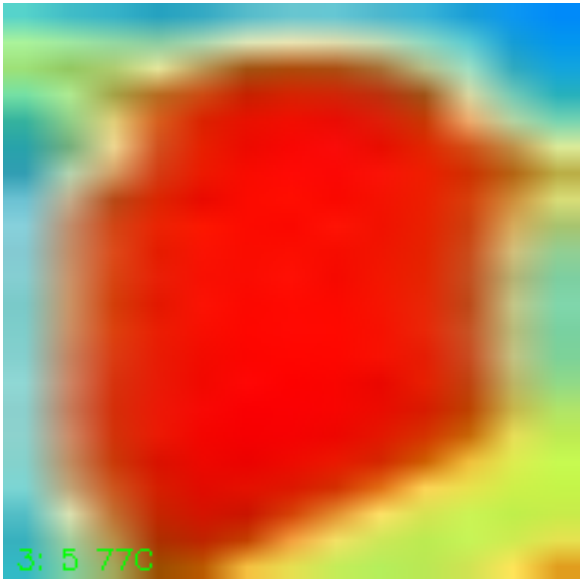
Detalhes do Componente 3: 5

Análise do Componente	
Componente	5
Temperatura Registrada	77°C
Diagnóstico Preliminar	Atenção Requerida
Observações
