LOCALIZAÇÃO ITAPEMA, MORRETES, BR 101

LOCAL DE INSTALAÇÃO BANCO REGULADOR Nº 322

DIRETORIA DE DISTRIBUIÇÃO DEPARTAMENTO DE MANUTENÇÃO DO SISTEMA ELÉTRICO DIVISÃO DE MANUTENÇÃO DA DISTRIBUIÇÃO

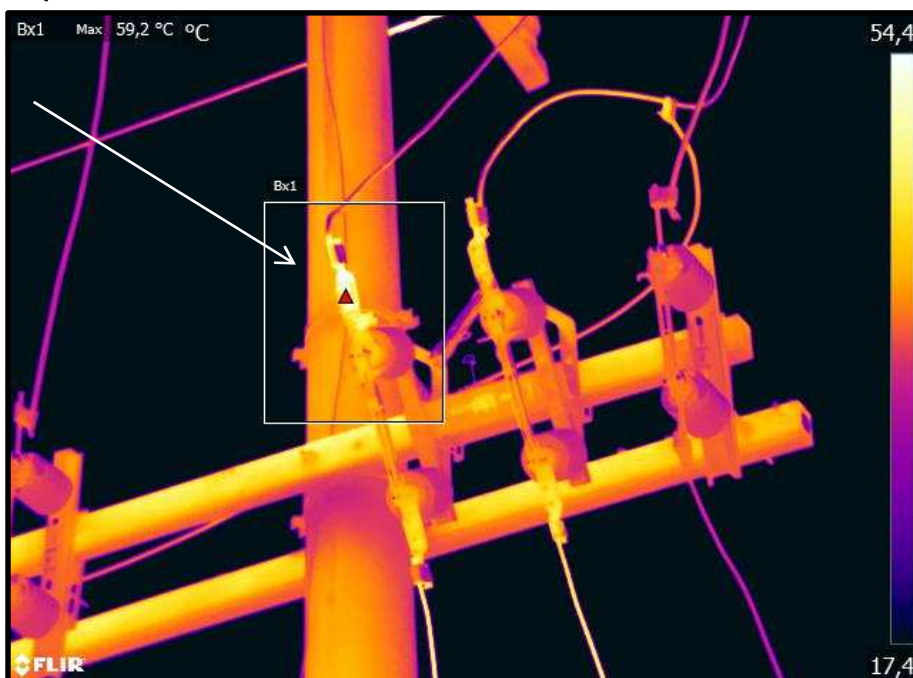
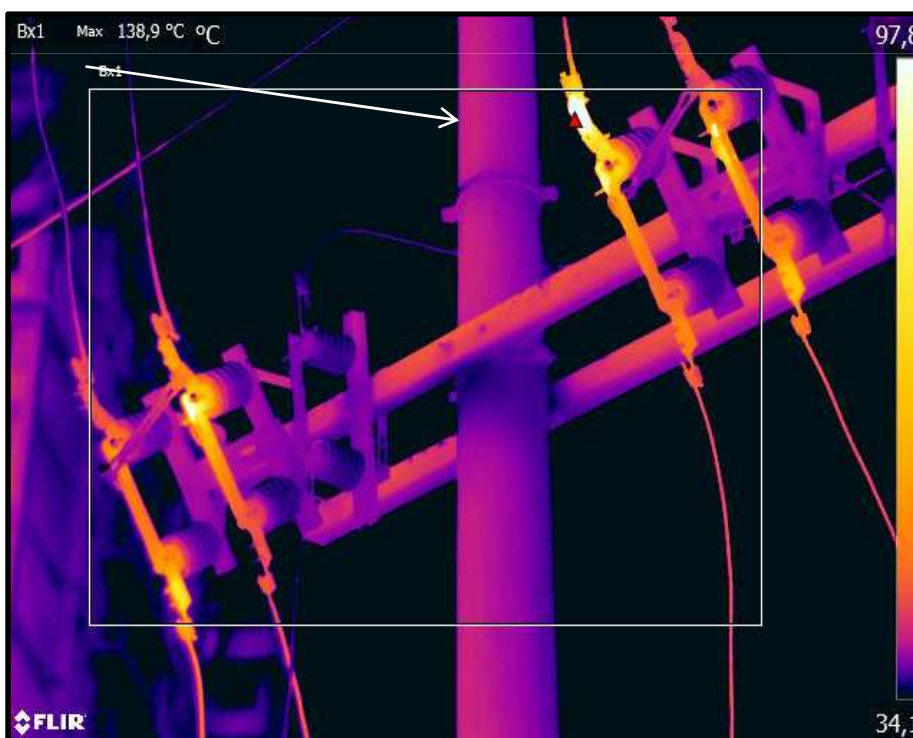
TEMPERATURA  
AMBIENTE °C 30

TEMPERATURA  
DO OBJETO °C 62,8

DELTA "T" °C 32,8

CLASSIFICAÇÃO  
DA MANUTENÇÃO **PROGRAMADA**

DESCRIÇÃO DA IMAGEM TERMINAL SUPERIOR DA BY PASS LADO FONTE DA FASE DE DENTRO, TERMINAL INFERIOR DA BY PASS LADO FONTE DA FASE DE FORA, CONTATO SUPERIOR DA BY PASS LADO CARGA DA FASE DE FORA, TERMINAL E CONTATO SUPERIOR DA BY PASS LADO FONTE DA FASE DO MEIO
