AGÊNCIA REGIONAL DE ITAJAÍ

Localização: ITAPEMA, MORRETES, BR 101

Relatório de Inspeção - 11/06/2025 17:30

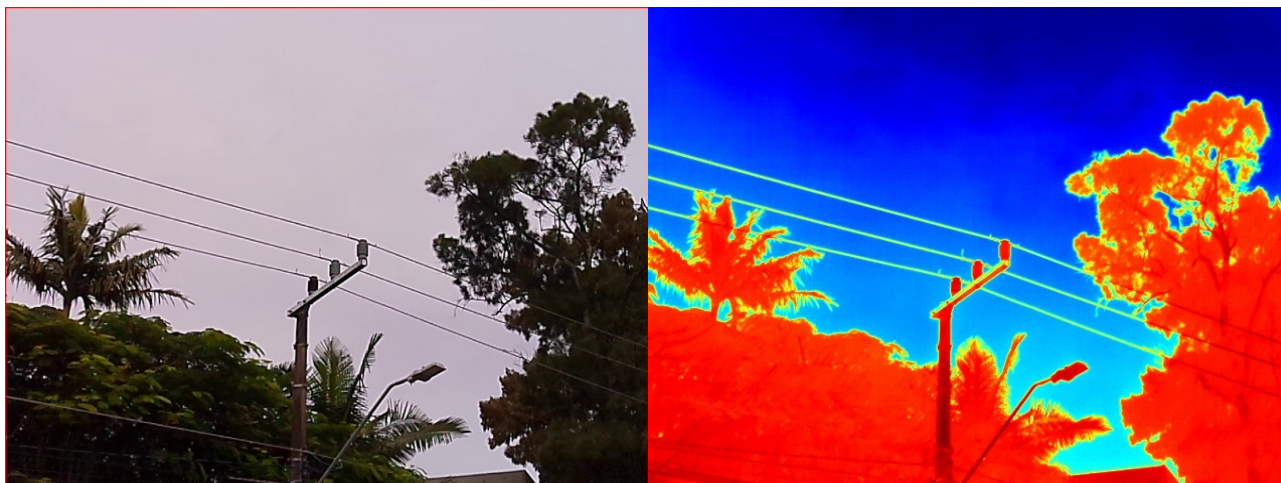
ΔT (°C):	32,8
Temperatura Ambiente (°C):	30
Maior temperatura (°C):	62,8
Equipamento de maior temperatura:	Isolador
Emissividade:	EMISSIVIDADE

TERMINAL SUPERIOR DA BY PASS LADO FONTE DA FASE DE DENTRO, TERMINAL INFERIOR DA BY PASS LADO FONTE DA FASE DE FORA, CONTATO SUPERIOR DA BY PASS LADO CARGA DA FASE DE FORA, TERMINAL E CONTATO SUPERIOR DA BY PASS LADO FONTE DA FASE DO MEIO

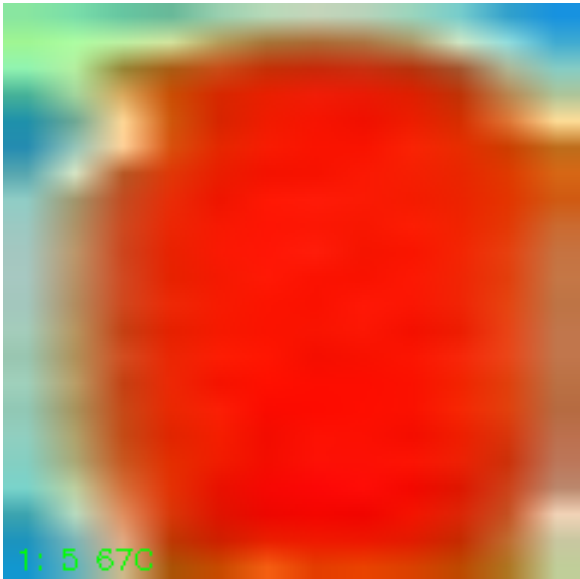
Detalhes do Componente 1: 5

Análise do Componente	
Componente	5
Temperatura Registrada	67°C
Diagnóstico Preliminar	Atenção Requerida
Observações

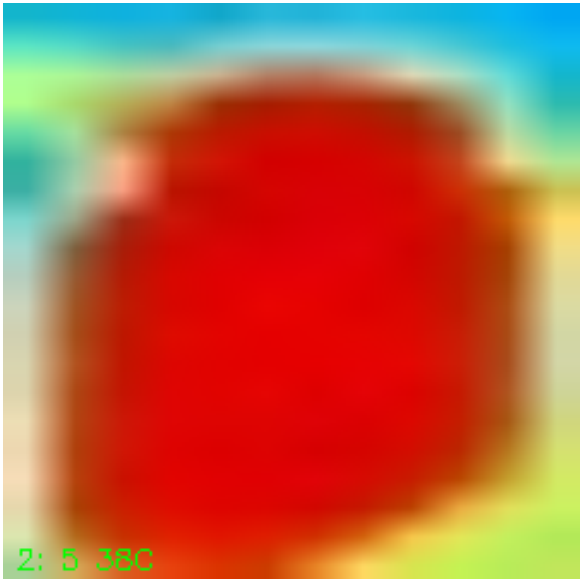
Detalhes do Componente 2: 5

Análise do Componente	
Componente	5
Temperatura Registrada	38°C
Diagnóstico Preliminar	Normal
Observações

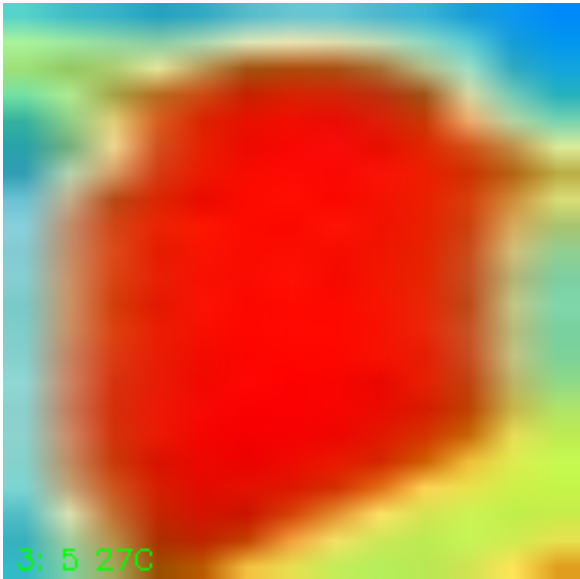
Detalhes do Componente 3: 5

Análise do Componente	
Componente	5
Temperatura Registrada	27°C
Diagnóstico Preliminar	Normal
Observações
