Учимся защищать правильно

Известатели пламени «Пульсар» - как бороться с оптическими помехами

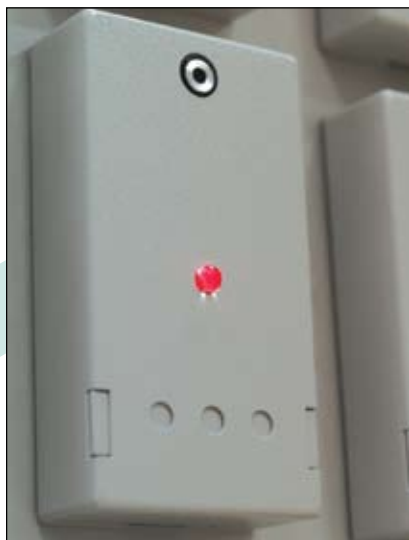
"Пульсар 1-01"

Два датчика «Пульсар 1-01» стоят в ангаре по диагонали друг к другу. Каждое утро при восходе солнца происходит срабатывание датчика (на датчике прямого попадания солнечного света нет).

При ориентировании оптической оси известателя на объекте учитывают не только прямой ход солнечных лучей, но и отражение их от оборудования и пола для разных времен суток и времен года. Так как на датчик прямого попадания солнечного света нет, можно предположить, что срабатывание известателя происходит от отраженных от бликующих поверхностей солнечных лучей. Каково решение проблемы?

1. Нужно убедиться, что ложное срабатывание происходит именно от оптических помех, и нет внутренних поломок известателя. Для этого чувствительный элемент известателя на время закрывают плотным материалом, который не пропускает инфракрасное излучение (аккуратно прикрепить скотчем к чувствительному элементу заставку из плотного картона, жести), и смотрят, не происходит ли срабатывания датчика утром при восходе солнца.

2. Если срабатывания не произошло, то датчик исправен и следует исключить оптические помехи, такие, как отраженные солнечные лучи. Достигается это путем смещения оптической оси известателя: меняем угол наклона чувствительного элемента (с помощью кронштейна) или смещаем корпус вдоль стены вверх, вниз, влево или вправо от заданного положения известателя. В большинстве случаев, смещения оптической оси даже на несколько сантиметров бывает достаточно, чтобы исключить ложное срабатывание. После изменения направления оптической оси следует посмотреть, нет ли ложных срабатываний в течение суток (т.е. посмотреть ход солнца от восхода до заката).

3. Если же исключить попадание на известатель солнечных бликов не удалось, советуем вам заменить датчик, установленный на объекте на «Пульсар 3-015», который имеет 100% защиту от солнца и других оптических помех высокой интенсивности.

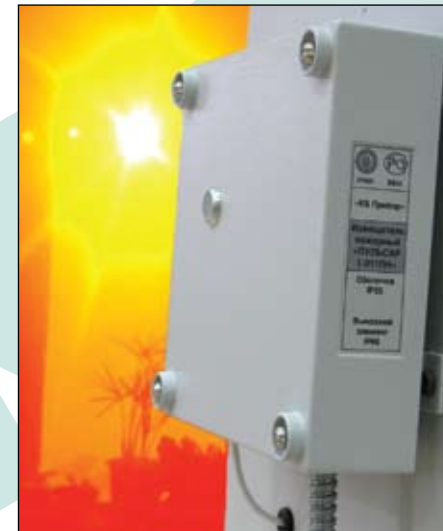
«Пульсар 1-011 ПН»

Что касается рассматриваемой ситуации, то решением сложившейся ситуации будет замена извещателей «Пульсар 1-01» на «Пульсар 1-011», удобство которого в том, что чувствительный элемент вынесен на электрическом кабеле, поэтому с помощью юстировки чувствительного элемента можно без затруднений найти идеальное место для установки извещателя исключив оптические помехи.
