卷烟表面孔洞（滤棒胶孔）

一、缺陷描述

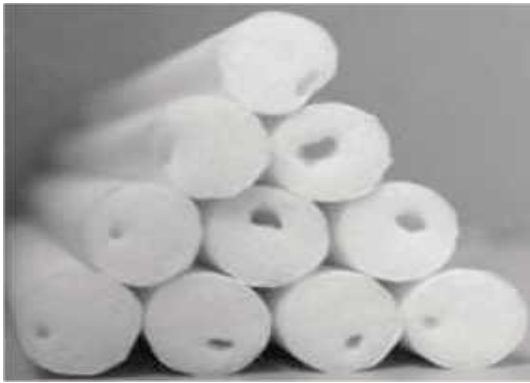
图 1 滤棒胶孔

滤棒胶孔：胶孔是增塑剂融化丝束后形成的空洞，施加增塑剂的滤棒在固化一定时间后，出现熔孔的现象称为胶孔（图1）。观察滤棒端面，看是否有空洞。

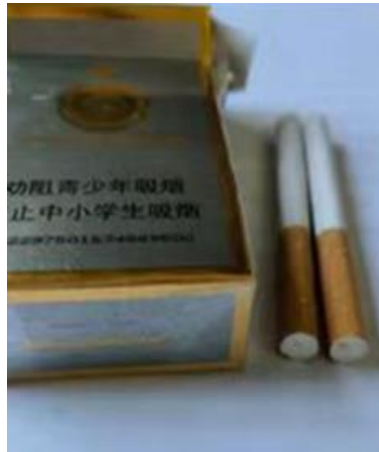
图 2 烟支胶孔

烟支胶孔：有胶孔的滤棒，经卷烟机切割后如出现在烟支滤嘴的端面（图2）。
