Lunes 20 de marzo 2023

El día viernes 17 el llenador **Elías Ortiz**, hizo la carga del **TAV-002** al terminar cerro la válvula **W11** se da cuenta de que no cierra bien, procedió a cerrar la **W2 (W11 PRIMA)**. Con esta maniobra dejo la válvula cerrada sin pérdida alguna.

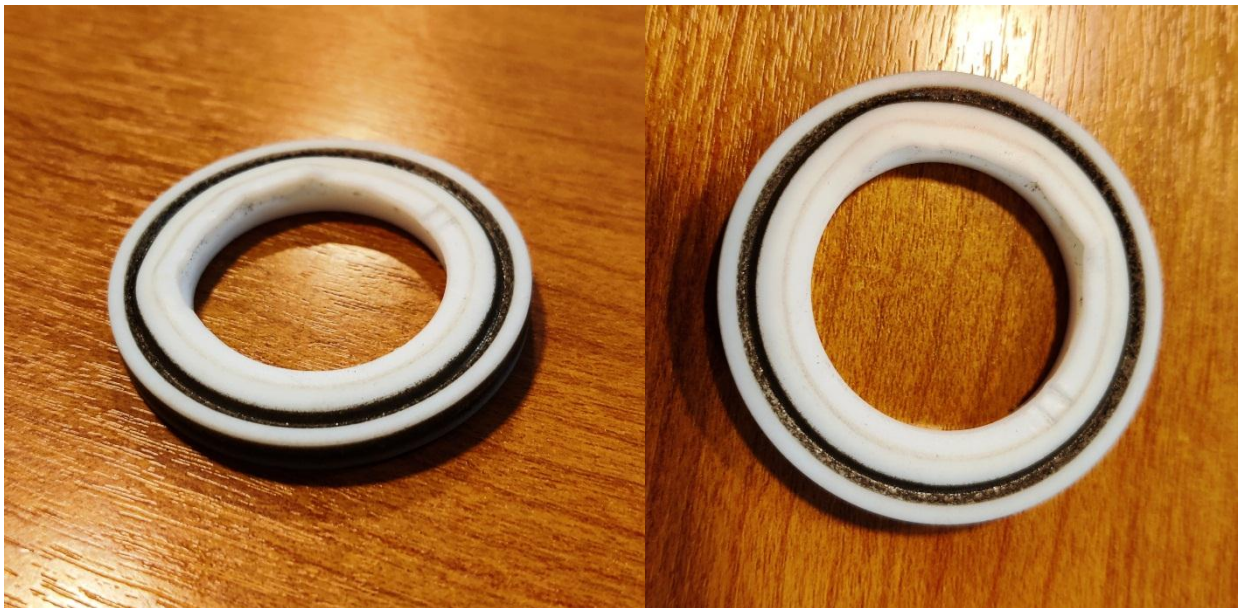
El día sábado 18 se hace la reparación de la misma dejo foto ajunto.

Se realizó a la válvula una limpieza completa y se le cambia el obturador, ya que el mismo no cerraba correctamente por desgaste excesivo, como se ve en las fotos.

Se deja la válvula operativa y de fácil manipulación, se cierra orden de trabajo bajo **OT-23-169**.
