**11 de abril de 2023**

El día lunes 10 de abril ocurre un incidente en el área de llenado industrial, con un cilindro del cliente **Laiton Nº 315**.

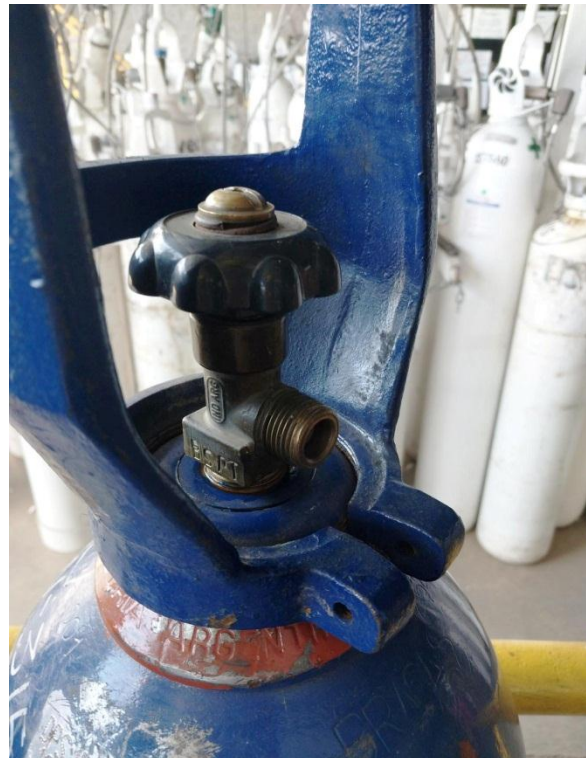
Fotos del cilindro

Al terminar la carga de los cilindros de O<sup>2</sup> industrial, cierran los cilindros y proceden a desenganchar los acople rápido de las válvulas y cuando estaban precintando el **llenador Sergio Gonzalez, nota que el cilindro perdía un poco**.

El **llenador Elías Grela** quiso intentar cerrar nuevamente el cilindro no sabiendo que la válvula se encontraba falseada provoca que el tubo se abra.

Haciendo que la presión del cilindro salga, **lastimando el brazo del llenador Elías Grela** con fragmento que despidió la válvula.

Después con presión el cilindro cae al piso (sin hacer daño alguno)

**Se cierra** por lo que se ve todo fue producto de que la válvula se encuentra fatigada de tanto uso y provocando que la válvula se falseara.

Se tiene que hacer una reparación de la misma o colocar una nueva.

Se colocó una cinta indicando el problema de la válvula que no cierra.
