27 de marzo de 2023

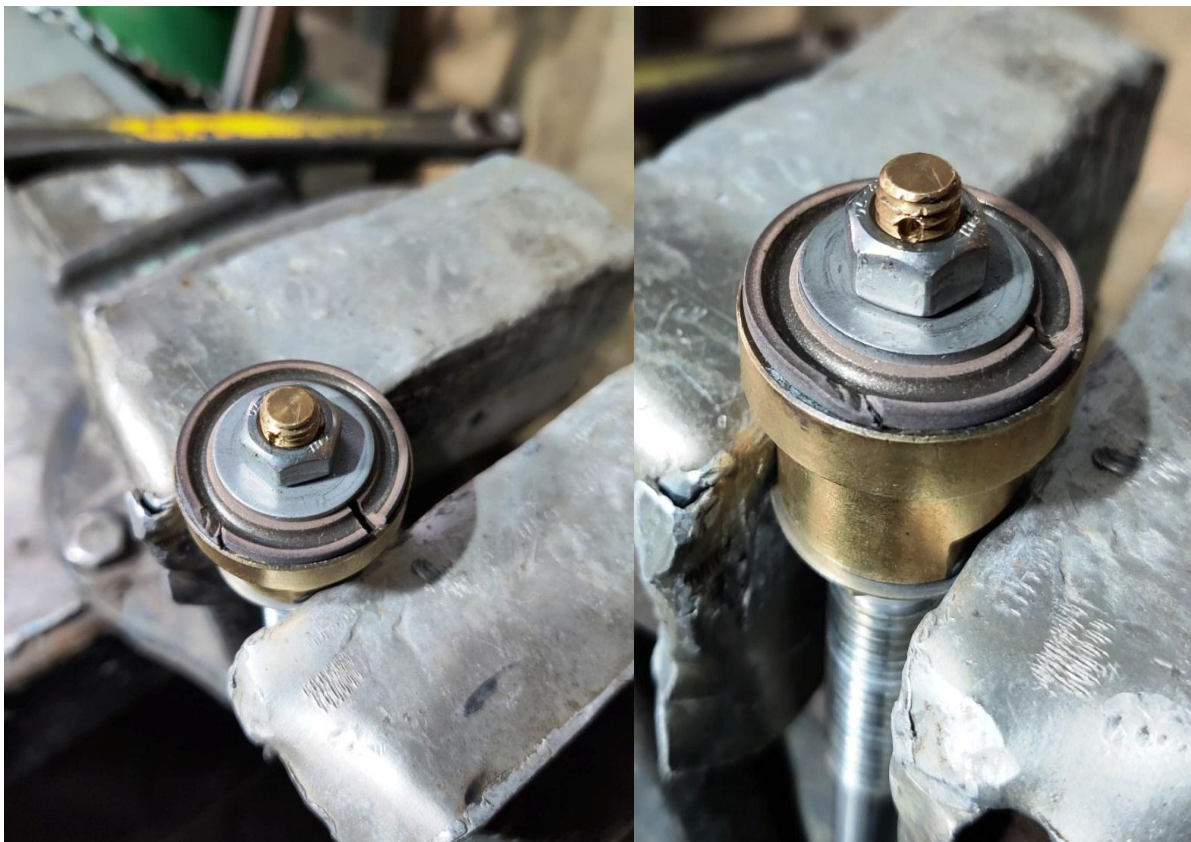
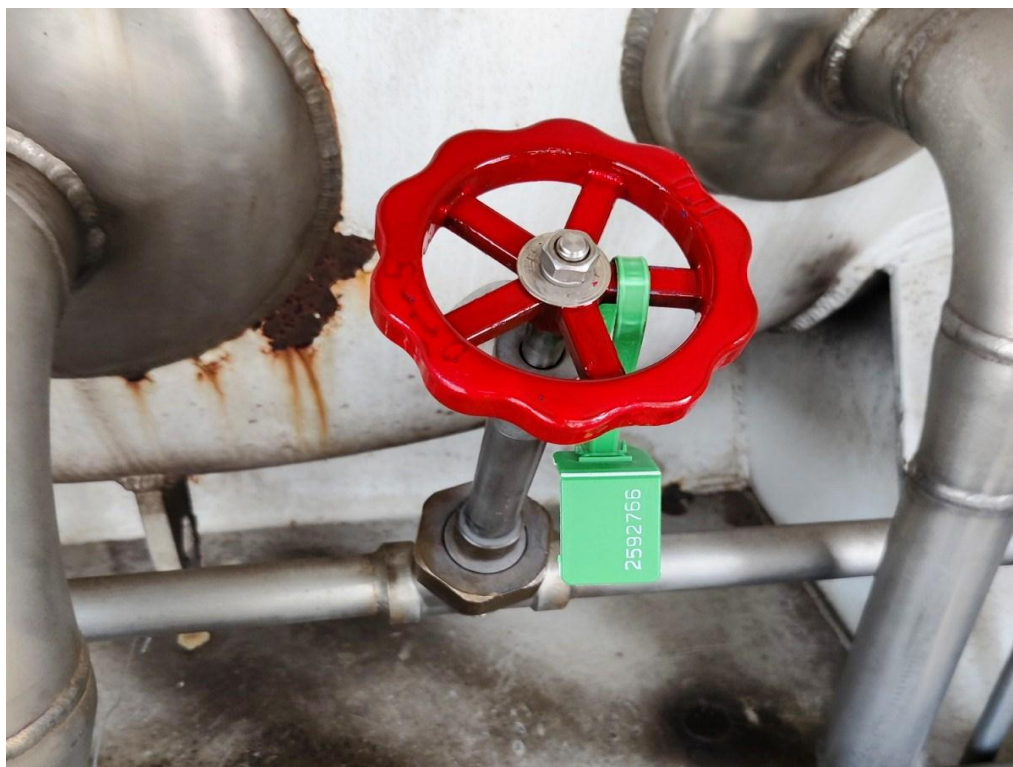
Foto adjunto del obturador:

Se revisa la **válvula W6** y se encuentra el obturador roto producto de una mala manipulación “**se encontraba la válvula cerrada y apretada excesivamente**”, se reparó cambiando el obturador y se deja la válvula **W6 abierta con precinto N° 2592766** y se va dejar de **trabajo la V14**.

Se finaliza la reparación el día 29/03/23 bajo la OT-23-171.
